INVENTAIRE 2013

DES ACCIDENTS TECHNOLOGIQUES

Gérer les connaissances sur les accidents technologiques

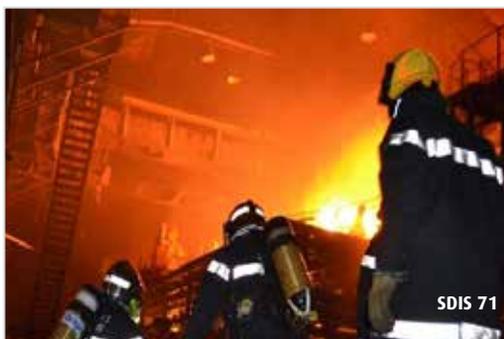
ARIA 43183 - 23/12/2012 - Gueugnon (71)

Incendie dans une usine métallurgique Seveso

Un feu est détecté à 22 h 05 dans l'unité de décapage des tôles inox comprenant 7 bacs non chauffés en polypropylène, normalement pleins d'acides (HCl, HNO₃ et HF), mais vides lors des faits. Le vent (5 à 12 m/s) entraîne les fumées sur une zone non-urbanisée. Le POI est déclenché. Les pompiers internes n'arrivant pas à maîtriser le sinistre alertent les secours à 22 h 27.

L'incendie fait suite au soudage d'une bande métallique (L = 12 m / l = 0,3 m / Ep. = 5 mm) pour réparer après rupture le ruban d'acier traité en continu. Un feu couvant sous un rouleau de bande revêtu d'un élastomère aurait été activé par la ventilation après remise en place des capots plastiques des bacs. La détection feu et l'extinction automatique étaient désactivées pour éviter leurs déclenchements lors des travaux.

Plusieurs mesures sont prises : bacs en inox, réseaux des fluides en racks indépendants, indépendance détection feu / extinction et activation locale des sprinklers, encadrement formé au POI et exercices réguliers, instauration d'une communication à «chaud» avec services extérieurs et presse, révision des procédures d'intervention sur les lignes de décapage et de travaux par points chauds... L'étude de dangers est actualisée.

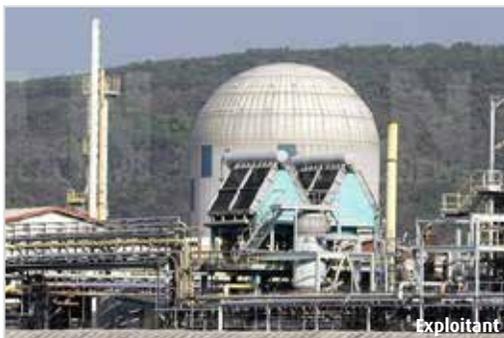
ARIA 42163 - 14/05/2012 - Le-Pont-de-Claix (38)

Fuite de phosgène sur un site chimique Seveso

Dans une usine chimique, 700 kg de phosgène (COCl₂) sont émis dans une enceinte de confinement et quelques dizaines de kg hors de celle-ci le temps de l'isoler, ainsi que par un bac de soude au couvercle mal remonté et non étanche.

L'hydrolyse en acide chlorhydrique (HCl) d'une petite fuite de phosgène sur un tube d'échangeur chauffant du phosgène sous pression induit une hausse de conductivité. La détectant vers 22 h 30, un automate isole le circuit de purge des condensats relié au bac de soude. Le cadre d'astreinte shunte le conductimètre et relance la fabrication à 23 h. De fortes teneurs en phosgène sont détectées 30 min plus tard hors de l'enceinte de confinement et une hausse de concentration dans celle-ci. Le redémarrage a accéléré la corrosion jusqu'à rupture d'un tube corrodé. Un capteur de pression déclenche l'arrêt en sécurité de l'unité à 23 h 52, isolant l'enceinte et le circuit de purge ; un coup de béliet dû à la fermeture brutale des vannes rompt alors une vanne de purge sur l'échangeur. Une expertise confirmera la corrosion auto-accelérée de l'échangeur (2 mm en 2 h). L'humidité subsistant en cas de séchage insuffisant favorise en effet la corrosion de l'acier (ions chlorures) au démarrage de l'unité après entretien.

L'enceinte et le fonctionnement de la chaîne de sécurité (pression) ont évité un rejet toxique massif hors du site (habitations à 260 m). L'exploitant répare un 2^{ème} conductimètre sujet à défaillances, implante une alarme de débit sur l'échantillonneur, remplace les équipements corrodés, contrôle le « circuit condensats » et le couvercle du bac tout en modifiant sa procédure de pompage pour en éviter l'ouverture, révisé ses consignes de remise en exploitation (séchage...) et renforce son organisation : déclenchement du POI, fiche réflexe sur activation des barrières techniques, rôles / droits de l'encadrement et des opérateurs, clarification et restriction des conditions de shunt des barrières, habilitation des opérateurs (sécurité du procédé / inspection des équipements), informations entre agents d'exploitation et service d'entretien...

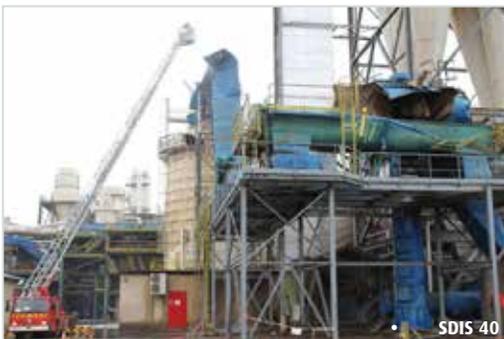
ARIA 42023 - 11/04/2012 - Linxe (40)

Explosion dans une entreprise de panneaux de bois

Vers 10 h, 3 explosions en 15 s impactent une zone comprise entre la vis sans fin en aval d'un séchoir et les silos à copeaux de bois après triage et en amont de l'activité d'encollage ; convoyeurs et silos sont atteints, les copeaux échauffés s'enflamment et initient des feux.

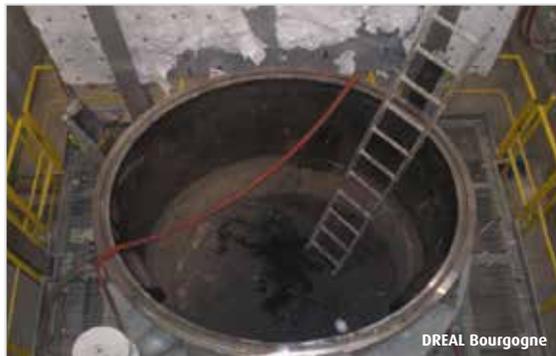
ARIA 43032 - 14/11/2012 - Imphy (58)

Anoxie mortelle

Une information judiciaire est ouverte le 23/11 pour homicide involontaire. Les autopsies réalisées confirment des anoxies imputables à l'argon.

L'exploitant réexamine ses procédures de fonctionnement en mode dégradé, ainsi que celles en phase de chantier, et équipe ses opérateurs d'oxygéno mètres.

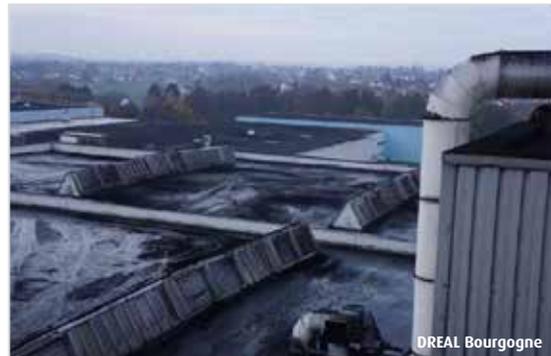
ARIA 43049 - 18/11/2012 - Blanzay (71)

Retombées de particules de carbone

Quelques mm d'épaisseur sont mesurés au niveau de la brèche de 20 cm sur la canalisation dont 2 tronçons sont prélevés ; le 1^{er} en aval de la rupture est le plus usé avec 3 à 9 mm d'érosion. L'exploitant écarte une nouvelle rupture à court terme, mais l'inspection des IC demande un contrôle de l'unité sous 15 jours.

Des employés et 2 entreprises externes nettoient les lieux en humidifiant les terrasses pour fixer la matière. Les eaux sont collectées dans un bassin de rétention. Un arrêté d'urgence est pris 48 h après l'accident pour traiter les dommages hors site. L'exploitant transmet 3 jours plus tard à l'inspection des IC et à l'Agence Régionale de Santé (ARS) la composition du produit émis.

Un arrêté complémentaire impose la rédaction de procédures et instructions pour exploiter l'unité dans des conditions de sécurité optimales, un plan de surveillance des équipements, ainsi qu'une actualisation de l'étude de dangers et du POI de l'établissement. L'ARS demande le prélèvement d'échantillons dans l'environnement pour une étude des risques sanitaires éventuels.

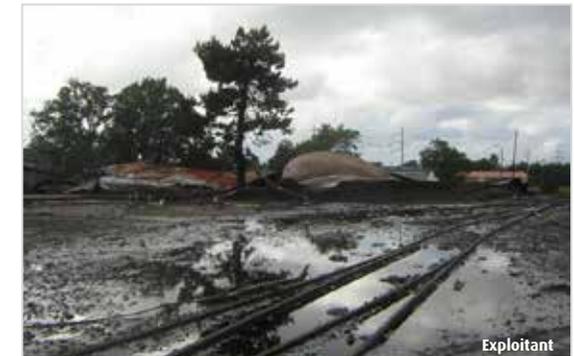
ARIA 42401 - 05/07/2012 - Biganos (33)

Domages et pertes de production

Le bac présentait des signes de vétusté et de corrosion. L'exploitant avait planifié des contrôles complémentaires sur ce réservoir fin juillet 2012 pour s'assurer de son aptitude à être maintenu en service. Dans le cadre de l'enquête judiciaire, une expertise est réalisée sur un fragment du bac dans le but de déterminer l'origine de l'accident.

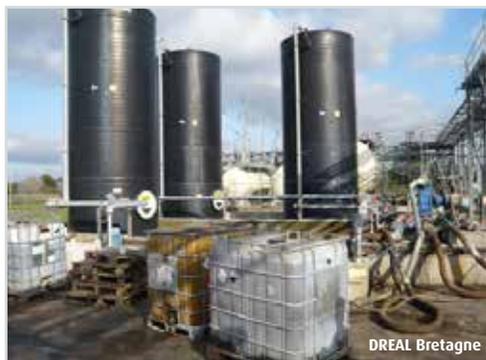
ARIA 42944 - 23/10/2012 - Saint-Jacques-de-la-Lande (35)

Réaction chimique incontrôlée

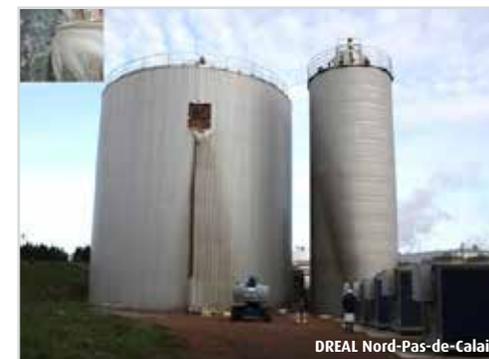
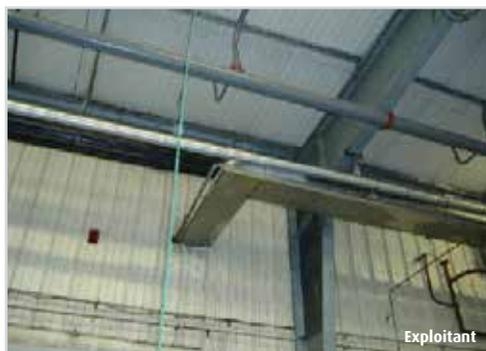
ARIA 42835 - 18/09/2012 - Plouray (56)

Travaux et entretien des installations

Dans une usine agroalimentaire, une fuite d'ammoniac (NH₃) a lieu à 15 h lors de l'installation d'une goulotte d'évacuation des eaux de dégivrage. Un atelier proche, puis le site sont évacués. La canalisation est isolée.

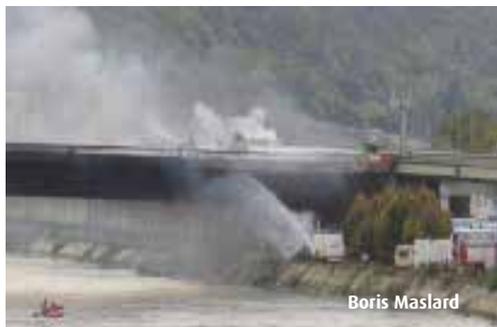
ARIA 42966 - 29/10/2012 - Rouen (76)

Perte de contrôle d'un véhicule

Le chauffeur d'un ensemble routier transportant 9 m³ d'essence et 22 m³ de gazole perd le contrôle de son véhicule à 10 h 45 à l'approche d'un pont sur la Seine. L'attelage franchit la glissière centrale et percute un poids-lourd circulant en sens inverse. Les carburants qui s'écoulent de la citerne éventrée s'enflamment et propagent l'incendie à des chemins de câbles sous le tablier. La destruction de câbles téléphoniques affecte 110 000 abonnés au téléphone mobile. Une conduite d'eau usée de 600 mm et l'éclairage du pont sont endommagés. Les flammes se propagent aussi à 5 semi-remorques et 3 caravanes de forains garées en contrebas. Des irisations sont visibles sur la Seine.

Sa structure en métal et béton précontraint étant endommagée, le pont doit faire l'objet de lourdes réparations et est fermé à la circulation pour 22 mois au moins. La coupure de cet axe majeur (86 000 véhicules / jour) impose la mise en place d'un plan spécifique de déplacement à l'échelle du département. L'opérateur téléphonique dévie son réseau par un autre pont (détour de 3 km) et rétablit le service le surlendemain.

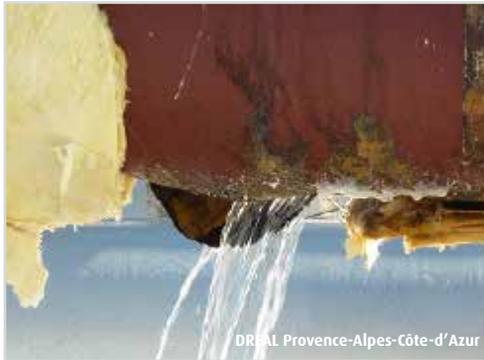
ARIA 41856 - 16/02/2012 - Martigues (13)

Endommagement d'une canalisation par le froid

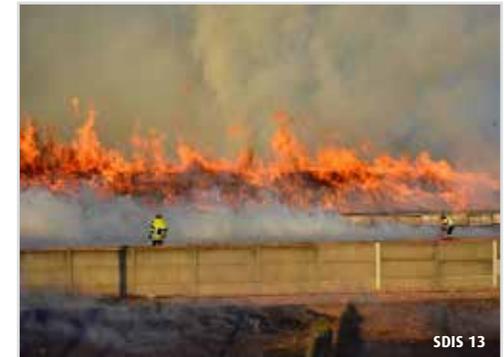
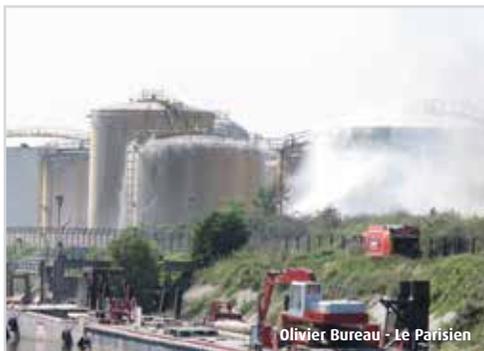
ARIA 42492 - 24/07/2012 - Gennevilliers (92)

Feu de matières combustibles dû à la chaleur

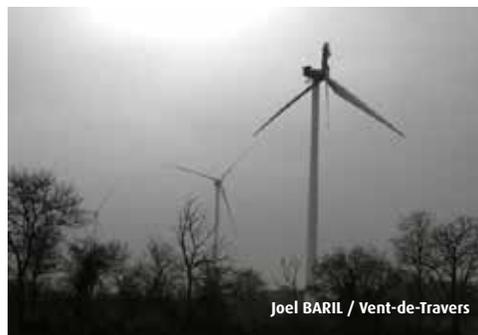
ARIA 42906 - 21/10/2009 - Froidfond (89)

Energie éolienne

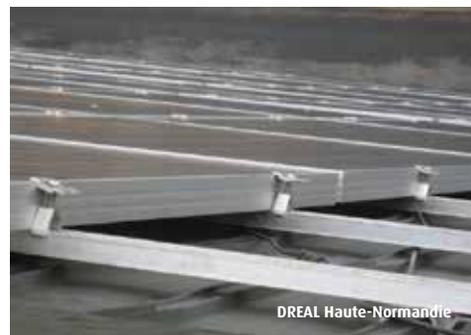
ARIA 37736 - 14/01/2010 - Val de-Reuil (27)

Energie photovoltaïque

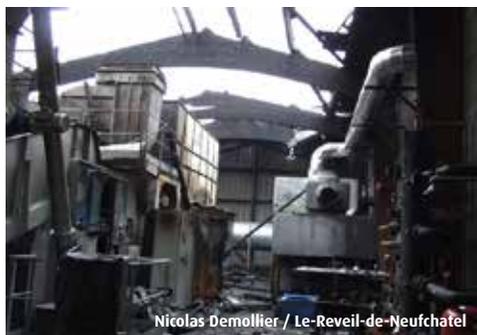
ARIA 42076 - 22/04/2012 - FRESNOY-FOLNY (62)

Méthanisation

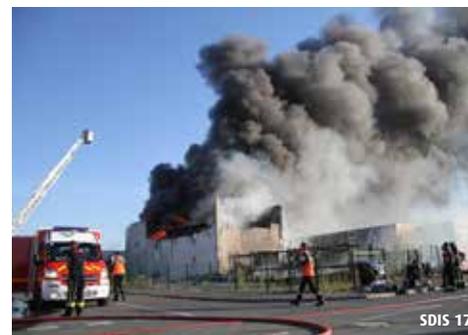
ARIA 42570 - 08/08/2012 - PUILBOREAU (17)

Sels chlorés solides
