## PARTAGE D'EXPERIENCE

## FEU DE TOITURE TERRASSE

Le jeudi 23 avril 2015 vers 11h, le CTA reçoit plusieurs appels pour un feu en toiture d'un immeuble d'habitation puis plusieurs dizaines d'appels avec une notion supplémentaire d'explosions.

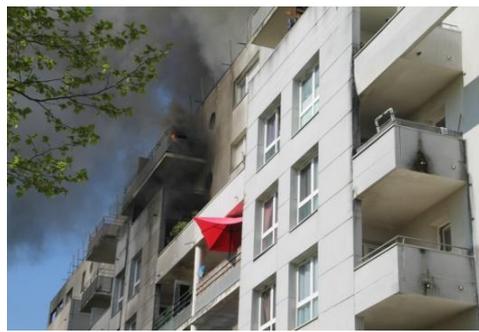
Le feu s'est propagé par projection de matières aux balcons des 6<sup>ème</sup> et 4<sup>ème</sup> étages, encombrés de mobilier menaçant ainsi les appartements.

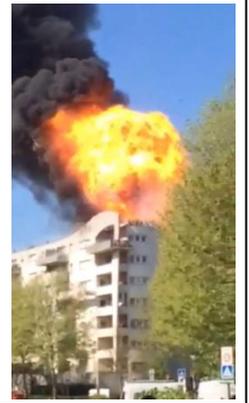
Présence de bouteilles de gaz en toiture : 2 bouteilles de 35 kg de butane ont explosé avant l'arrivée des secours et 2 autres ont été soumises au feu.

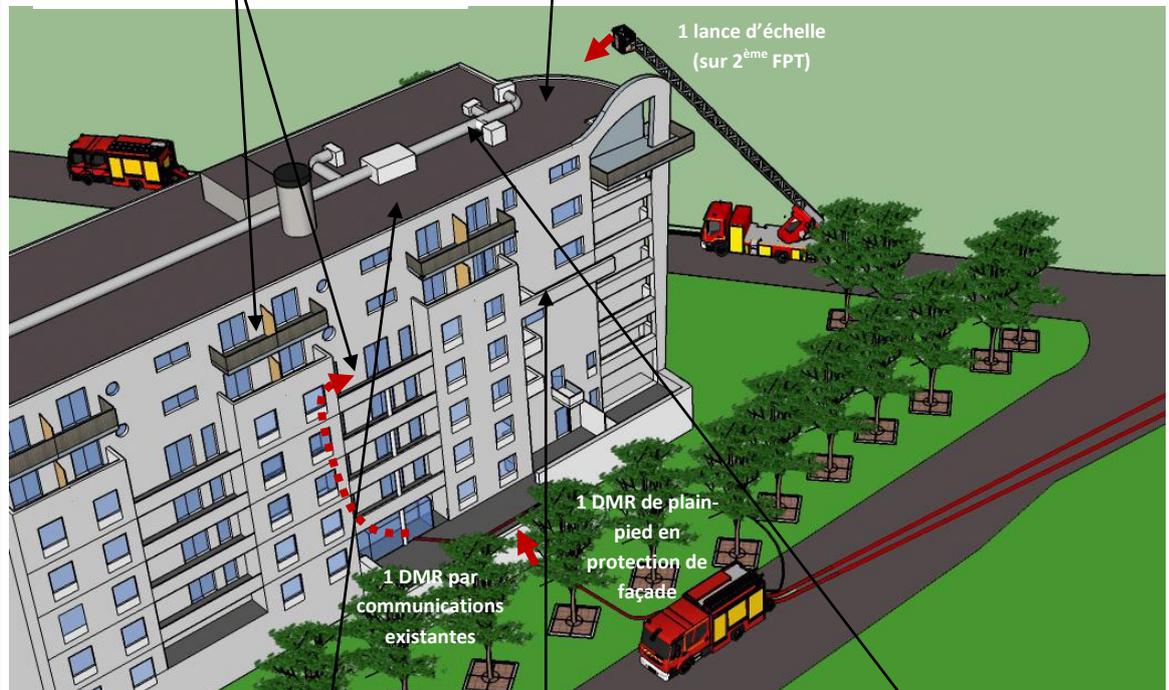
Le bitume fondu empêche l'eau d'extinction de s'écouler de la terrasse par les évacuations d'eau de pluie. Le niveau est insuffisant pour utiliser les LPEL à l'issue de l'extinction. Une pompe de surface est alors utilisée.

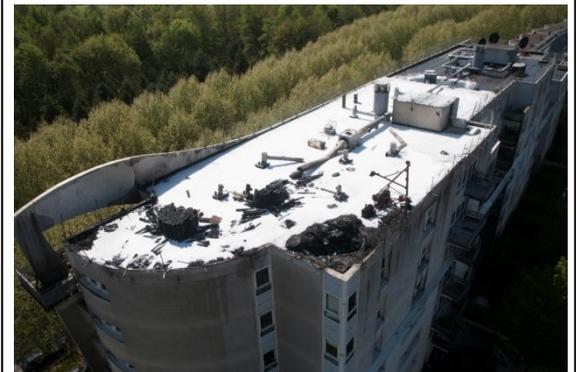
L'effet de souffle des explosions a détruit le système de ventilation du bâtiment : les eaux d'extinction pénètrent dans les appartements des 4<sup>ème</sup>, 5<sup>ème</sup> et 6<sup>ème</sup> par les conduits de VMC et les gaines techniques par l'absence d'isolation.
