RETOUR D'EXPERIENCE

EFFONDREMENT ESCALIERS Rue Tortorel - Romans sur Isère

RETEX INC
GSO-DEP N° 20

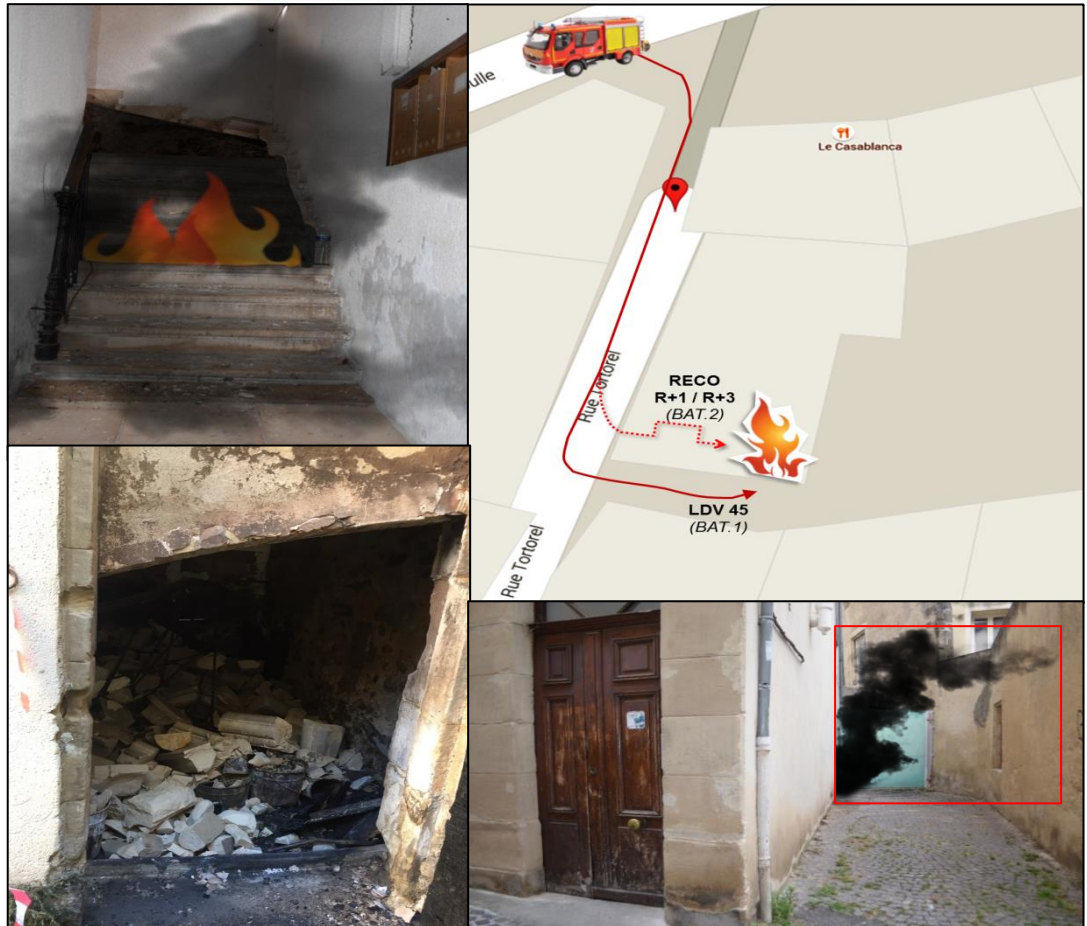
Lors de sa 1^{ère} reconnaissance dans les étages, la 2^{ème} équipe du FPT ROM constate et signale sur les voies radios des fissures sur la 1^{ère} volée d'escaliers. Leur action de progression est alors adaptée : espace maintenu entre les deux SP et progression le long des parois extérieures. La reconnaissance permet de localiser un appartement fermé à clef au 2^{ème} étage. Le chef de groupe qui vient de se présenter sur les lieux valide les actions du FPT et engage une action de comptage des personnes évacuées, prend en compte la présence potentielle de victime et récupère les clefs de l'appartement fermé.

La 1^{ère} équipe du FPT ROM en passe de finaliser l'extinction constate et signale également la présence de fissures sous la volée d'escaliers. La 2^{ème} équipe en retour de sa reconnaissance dans les étages est alors missionnée pour ouvrir l'appartement fermé du 2^{ème} étage et lever le doute sur la présence potentielle de victime. Avant engagement, les consignes de sécurité adaptées lui sont répercutées (*espace entre les deux SP et progression le long du mur*). Au fur et à mesure de la progression, l'équipe perçoit une évolution défavorable des fissures et quelques instants après avoir passé les deux dernières marches de la volée d'escaliers reliant le RDC au R+1, l'escalier s'effondre.
