Partage d'Expérience - PEX

*Ce document vise à **partager les informations et l'expérience opérationnelle capitalisée** par les personnels ayant été confronté à une **situation opérationnelle particulière**. Il vise à **l'amélioration continue de la qualité de la réponse opérationnelle du SDIS de la Marne**.*

Le 17 décembre 2017 à 17h59, le CTA-CODIS de la Marne reçoit un appel pour feu de local poubelle dans un ERP de type O-N de 5ième catégorie.

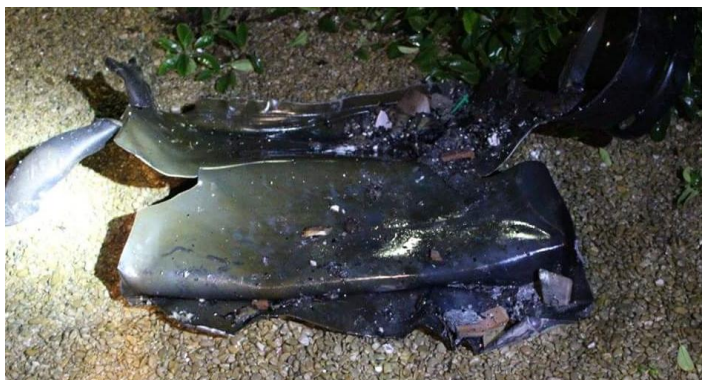
Sous l'effet de l'explosion initiale, une seconde bouteille de 35 kg est éjectée à l'arrière d'un muret en direction du BAL (vers 18h20). Le BAL est projeté au sol à son tour (par reflexe de protection), sans être exposé directement à une boule de feu.

La seconde bouteille retombe au sol à proximité du BAL, elle présente une **torchère enflammée de plusieurs mètres, orientée en direction du BAL.** Le BAL se relève et s'écarte de la zone.

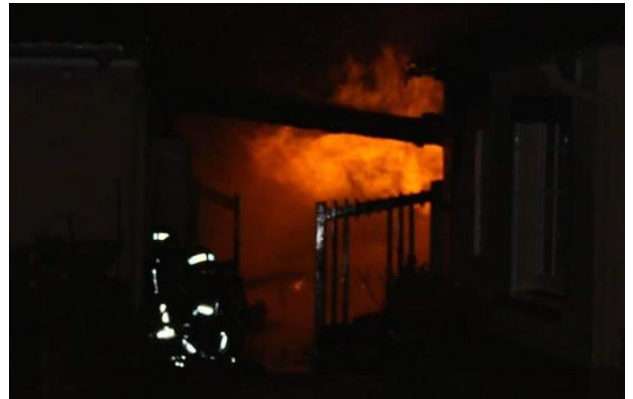
Quelques minutes après le début de l'attaque (vers 18h19), après l'établissement de la deuxième lance, **l'une des bouteilles de gaz explose. Le BAT accroupi derrière un angle de mur est dans le périmètre de la boule de feu, il se retrouve projeté au sol.** La tenue de feu de chef BAT est enflammée par endroit. La bouteille percute le mur

Situation du BAT (adossé à un mur) lors de l'explosion

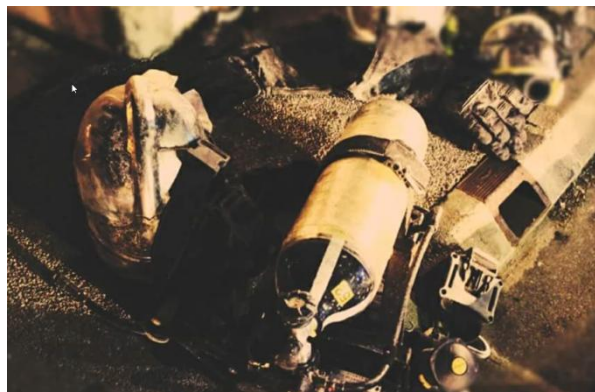
Les EPI du Chef BAT sont marqués par l'explosion, le casque nickelé est noirci et décoloré puis déformé, la veste est légèrement décolorée. Les deux EPI seront remplacés à l'issu de l'intervention.
