**SDMIS**

SERVICE DÉPARTEMENTAL MÉTROPOLITAIN  
D'INCENDIE ET DE SECOURS

**117,119 Cours Lafayette  
28 Février 2008**

# Les causes

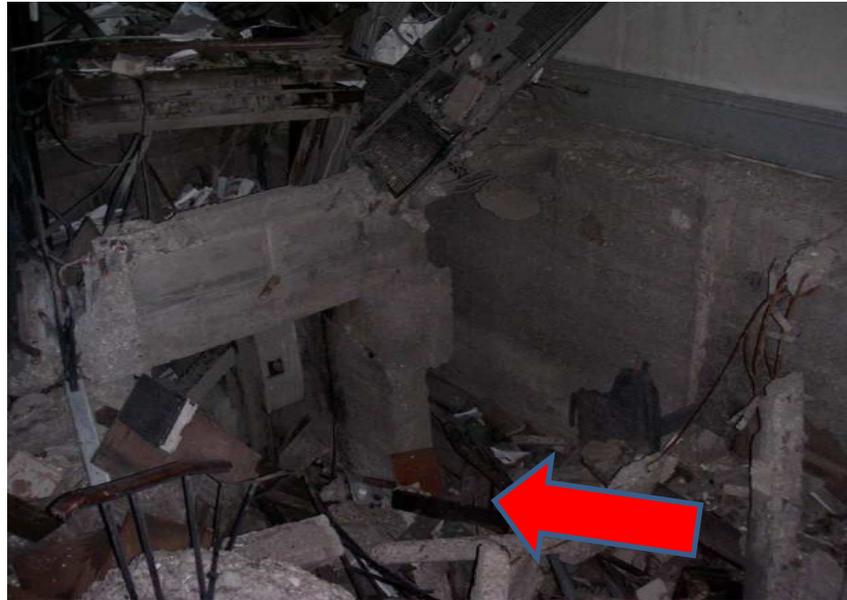
# Situation à l'intérieur du n° 117 :

- A l'intérieur de l'immeuble, l'équipier du BAL de CORNEILLE se relève, blessé et choqué.
- Un élément de dalle bétonnée recouvre le corps du chef d'équipe et empêche une extraction d'urgence.

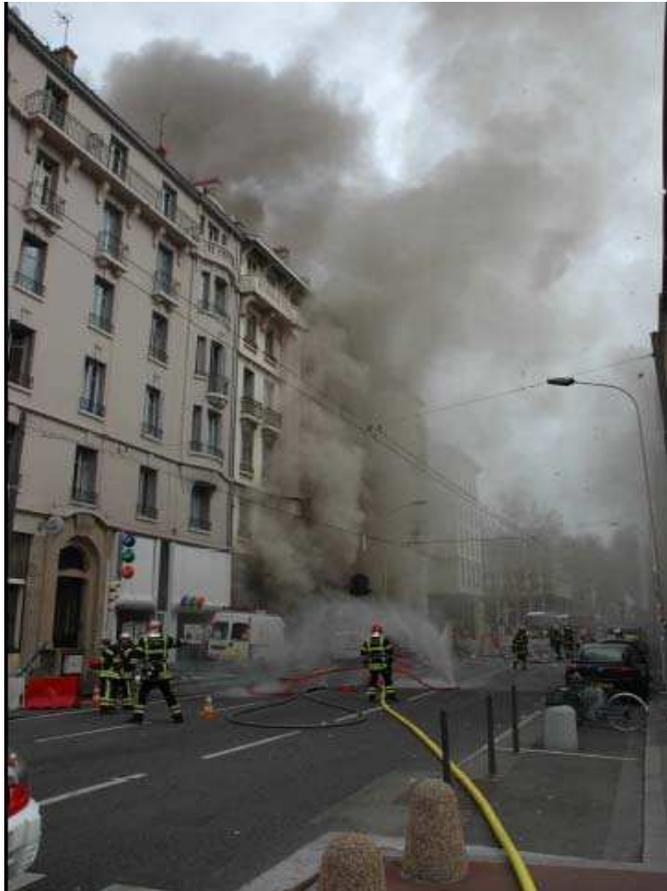
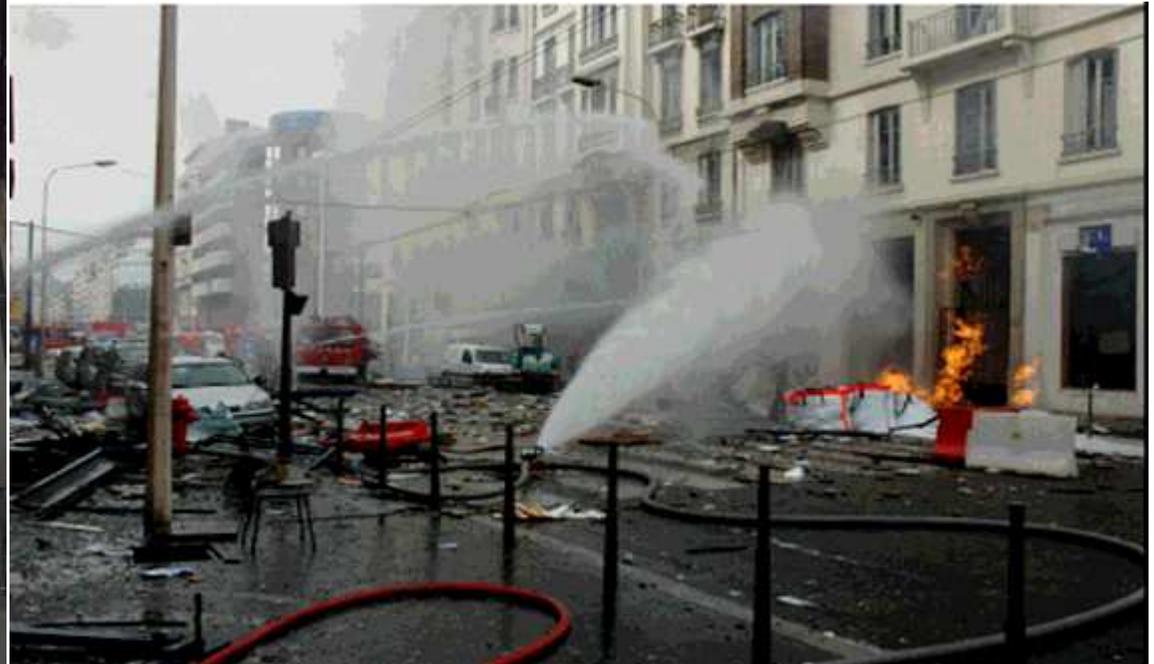
- ***Une torchère se forme en façade suite à l'explosion alors que les tuyaux d'alimentation ont été percés par les éclats de verre.***

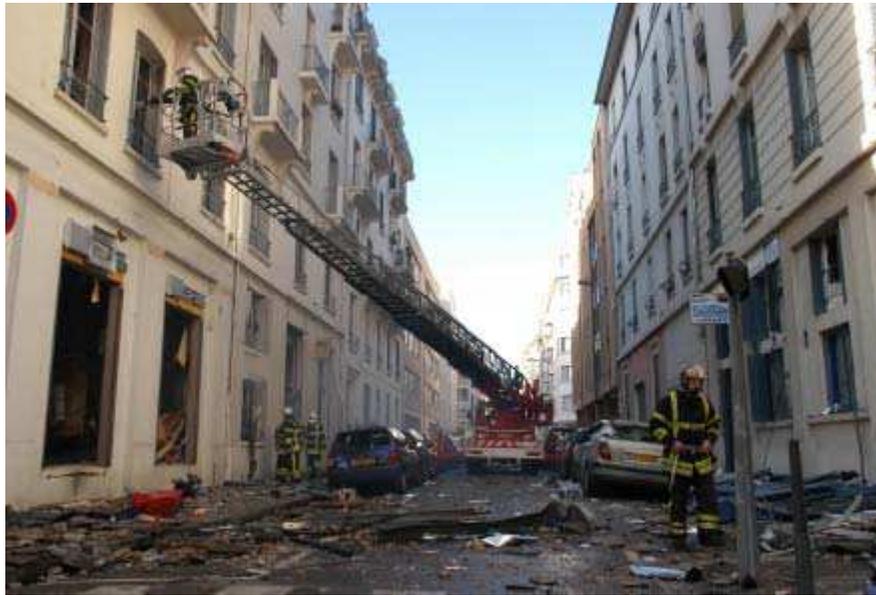
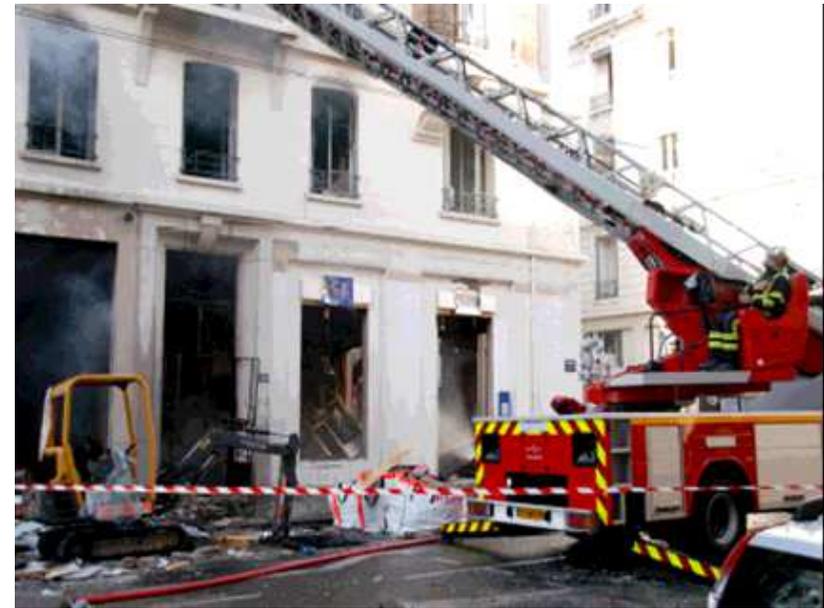
- ***Les dégâts sur les bâtiments imposent une surveillance et nécessitent de nombreux relogements***

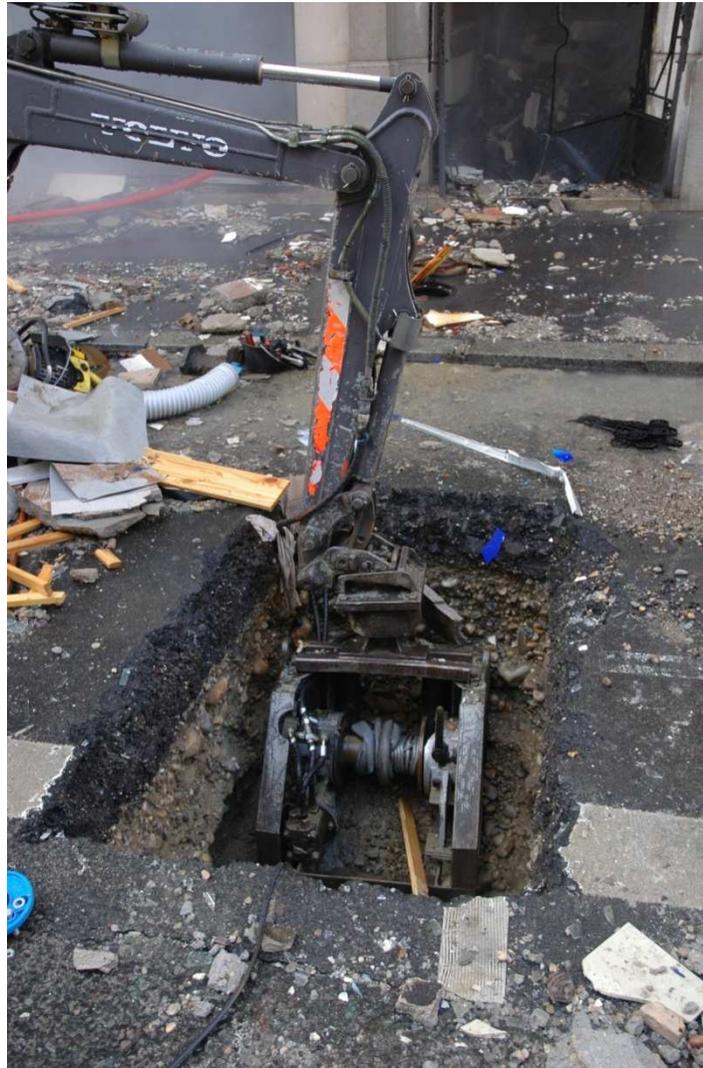
- ***La technique utilisée destinée à effectuer les travaux sans fouille ne permet pas de visualiser l'origine de la fuite et favorise la création de poches explosives dans les sous-sols des immeubles voisins.***

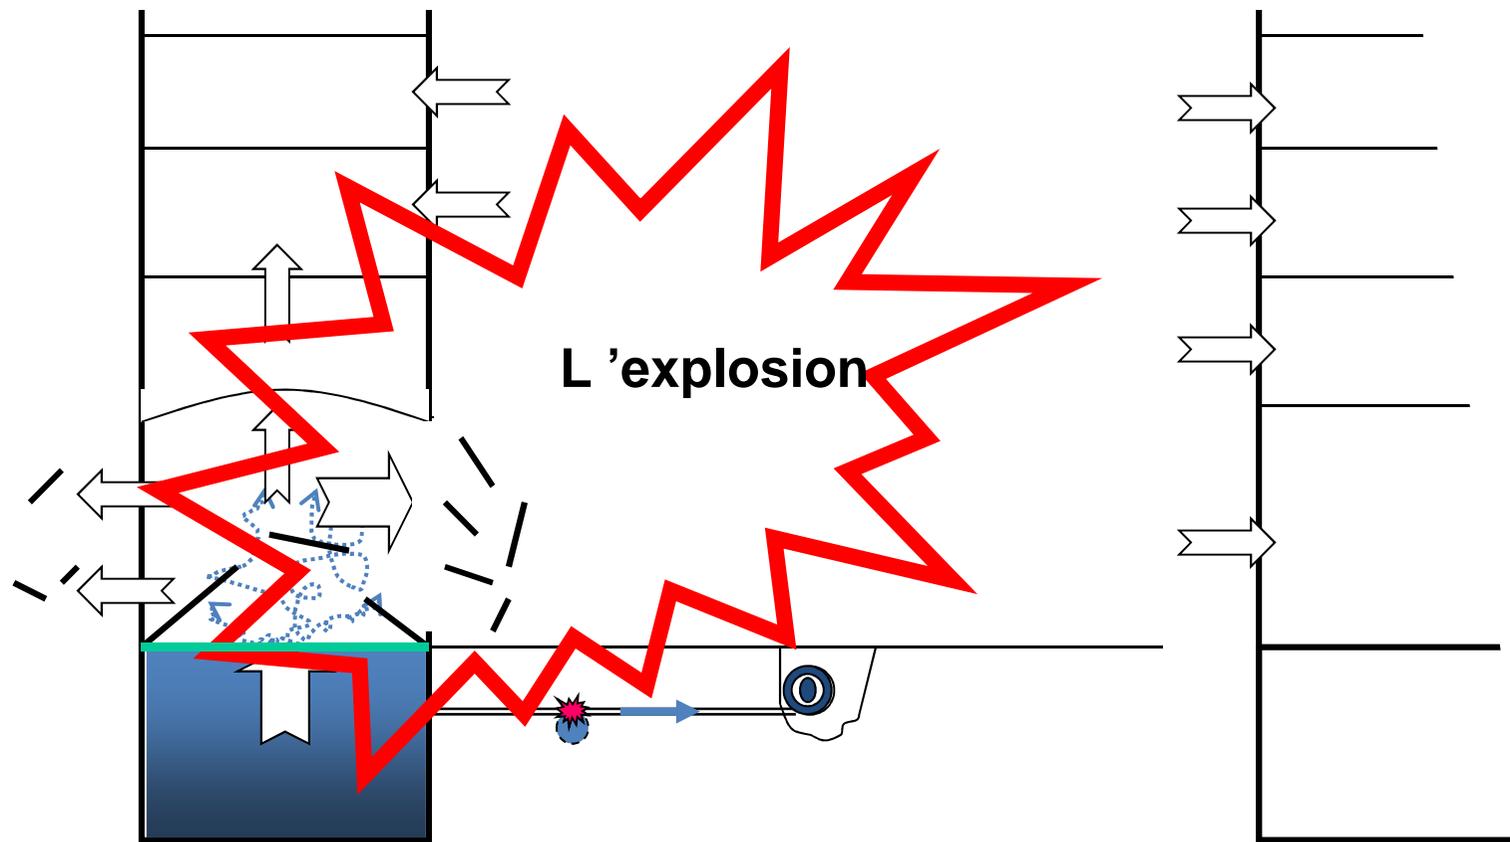
**Une explosion développant plusieurs centaines de tonnes,  
effet thermique « négligeable »  
toutes les poches ne se sont pas enflammées,  
d'où le risque d'explosion postérieure**

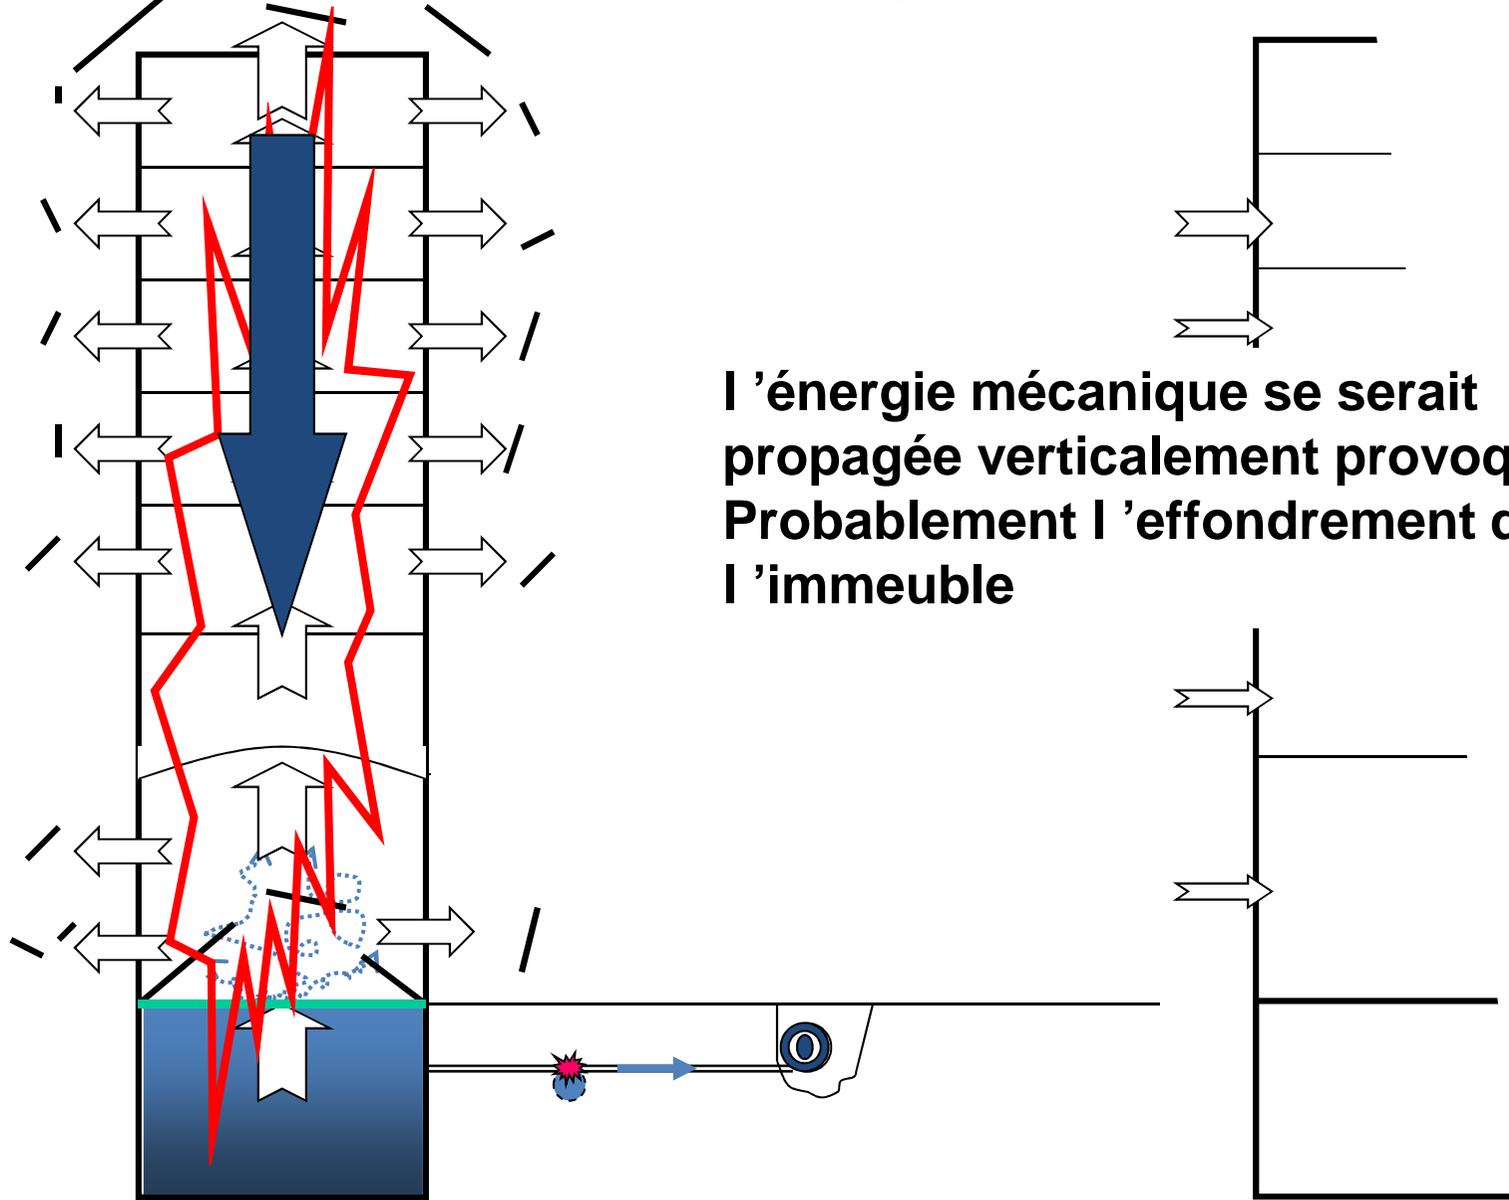
**Si le RDC n'avait pas eu ces caractéristiques :**

**L'énergie mécanique se serait propagée verticalement provoquant Probablement l'effondrement de l'immeuble**
