# PARTAGE D'EXPÉRIENCE

## AUTO-DÉFENSE DU GIFF

### en présence d'un phénomène thermique supposé

Partage d'expérience n°5  
Octobre 2016

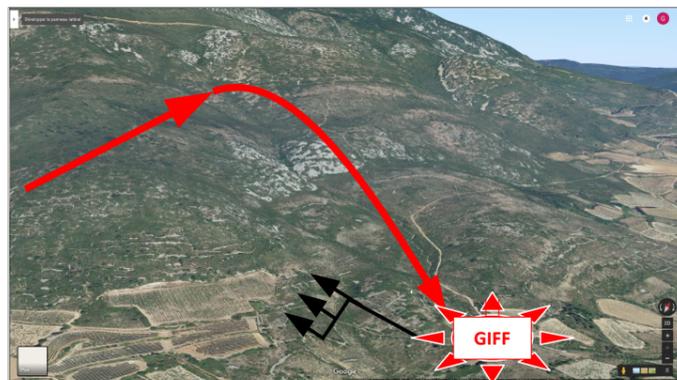
Vers 22h15, l'axe de propagation a subitement changé, le front de feu ayant atteint une crête probablement soumise au vent dominant (tramontane).

Le feu s'est rapidement propagé vers le GIFF imposant au chef GIFF la mise en œuvre de mesures d'autoprotection et d'autodéfense en urgence, le repli ayant été écarté compte tenu des délais pour dégager l'itinéraire obstrué par un bulldozer du Groupe d'Appui de l'UIISC7.

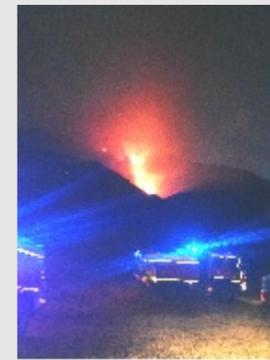
- Le front de feu est passé d'une orientation Sud-Ouest/Nord-Est à une orientation Nord-Ouest/Sud-Est (visuellement d'un front de feu vertical à un front de feu horizontal).

- Une fois dans cet axe, le feu a progressé très rapidement avec une augmentation significative des températures et la présence de nombreuses fumées enflammées.

- Le feu orienté par un thalweg peu profond dans une pente descendante (dénivelé négatif autour de 250m pour une pente autour des 15 %) a eu une vitesse de propagation estimée à 1800 m/h

- Afin de garantir la sécurité individuelle et collective et le maintien opérationnel du GIFF dans tous les cas et notamment dans les phases de repos, il est **INDISPENSABLE de désigner pour le GIFF une « SONNETTE »** qui assurera une **SURVEILLANCE ACTIVE**.
- Il faut également privilégier le déplacement du GIFF vers une zone sécurisée par un itinéraire reconnu au préalable plutôt que des mesures d'autodéfense
