RETOUR D'EXPERIENCE

CDIS 26

Feu de bâtiment agricole
Chemin des Charbonniers - Charpey

RETEX INC
GSO-DEP N°33

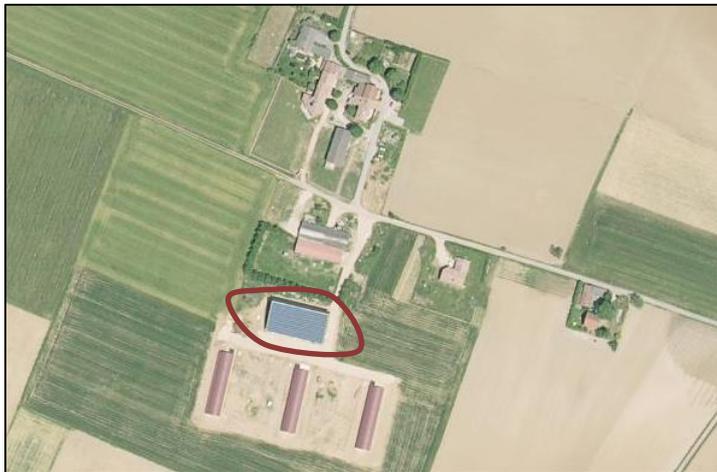
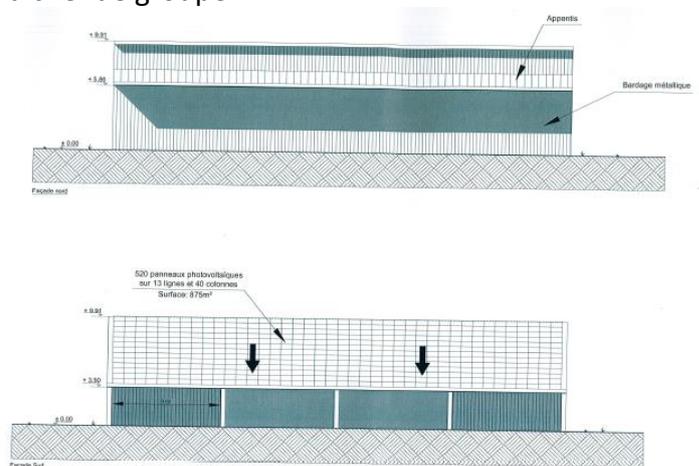
Le 15 mai 2017 vers 21h10, le CTA 26 engage les secours pour feu de bâtiment agricole, chemin des charbonniers sur la commune de Charpey. Dès l'appel, la situation est décrite par les opérateurs CTA avec des éléments assez précis : bâtiment de 1000 m² abritant des stocks de paille, divers matériels agricoles, des stocks d'engrais et une couverture de 1000 m² de panneaux photovoltaïques en toiture. Dans ces conditions le départ initial est rapidement renforcé avant l'arrivée du chef de groupe.

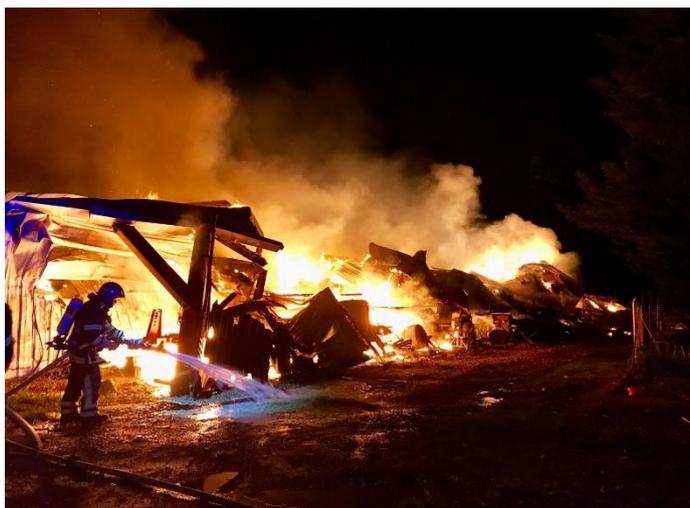
Bâtiment de 1000 m²

- 60 tonnes de paille
- 100 tonnes de fourrage
- 3,6 tonnes d'amonitrates 33,5%
- 1 tonne de potasse
- 1000 litres de fuel
- 400 litres d'AdBlue
- Plusieurs tracteurs

- 1000 m² de panneaux photovoltaïques
