# RETOUR D'EXPÉRIENCE

## Feu de maison individuelle - Construction en bois et paille

RÉDACTEUR : Service Santé & Sécurité	RÉFÉRENCE : 2018-02	DATE : 23/01/2018	DIFFUSION : Normale
DESTINATAIRES : Chefs de Pôle, Gpt, BO et CIS   Personnel SDIS73	COPIES : Groupements LOG, FOR, OPS et SSSM

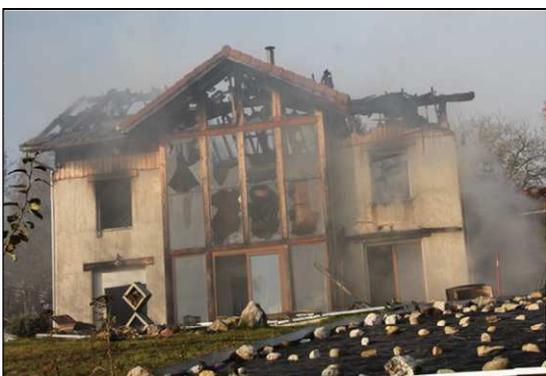
Le 19 novembre 2017, à 7h33, le CTA-CODIS reçoit un appel pour feu de maison individuelle qui brûle en toiture et d'un VL en feu.

Rapidement, les intervenants comprennent les difficultés liées à la structure et décident d'interdire l'accès intérieur et laisser brûler. Une pelle mécanique permettra de tomber les structures.

- ▶ Structure du bâtiment composé de bois et d'isolants en paille avec une étanchéité très importante.
- ▶ Alimentation en eau difficile : les indications présentes sur les parcelles ne correspondaient pas à la réalité. Le CCGC et l'EPA ont toutefois permis de réaliser les rotations nécessaires.
- ▶ Communication difficile entre tous les intervenants (absence pour certains des bons postes radio).

- ▶ L'analyse de la balance bénéfices/risques et l'exposition des personnels doit en permanence entrer en jeu dans les réflexions du commandement.
- ▶ La préservation des biens ne doit se porter que sur le strict nécessaire, en lien avec les propriétaires.
- ▶ La structure batimentaire, en lien avec les nouvelles normes de construction, doit également être évaluée en permanence. La décision de laisser brûler doit obligatoirement être prise en concertation avec le Maire et les propriétaires.
- ▶ Le port de l'ARI est obligatoire dès lors qu'une exposition aux fumées est possible. La relève des personnels et l'appel du SSO doit être anticipée très rapidement dès lors que l'intervention risque de durer.
