# RETOUR D'EXPERIENCE OPERATIONNEL

## FEU HABITATION COLLECTIVE

### COMMUNE DE GRIGNY 2017 »

RETEX niveau 3  
E-2017-01

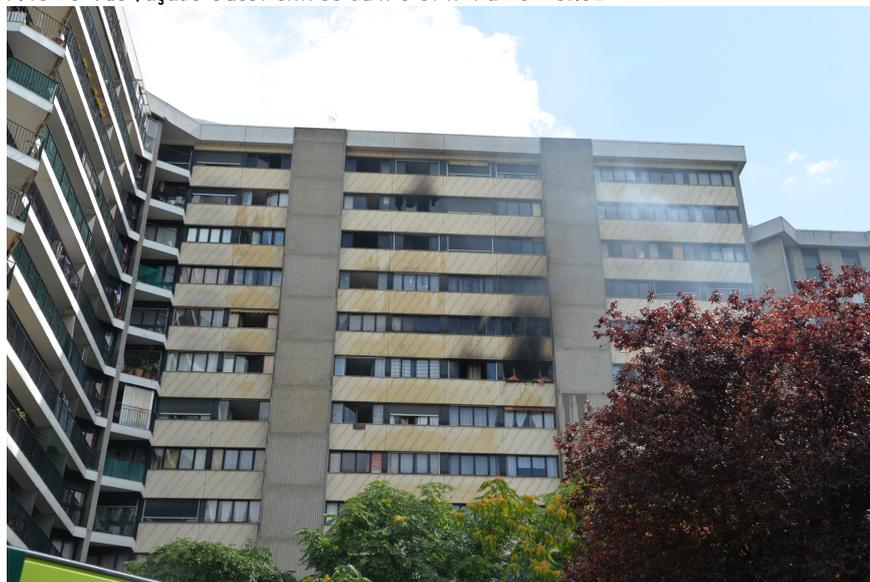
PHOTO Vue façade Ouest entrée du n°6 et n°4 à T0 + 3h02

Le CA constate l'absence de flamme sur la façade Ouest et rien n'indique qu'il puisse y avoir un feu.

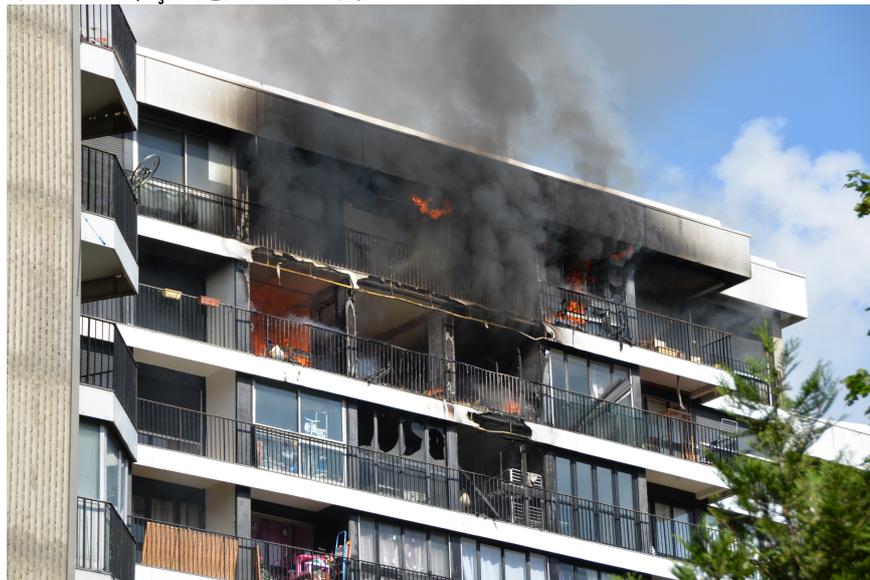
Le BAL venu assurer l'ouverture de l'exutoire informe que le feu est aussi virulent au 13<sup>ème</sup> étage. Ce qui sera confirmé par la reconnaissance du CA de l'EPAS qui fait le tour du bâtiment et visualise la façade Est. Le feu concerne le 12 et le 13 avec fort risque de se propager au 14.

PHOTO Vue façade Est à T0 + 0h29

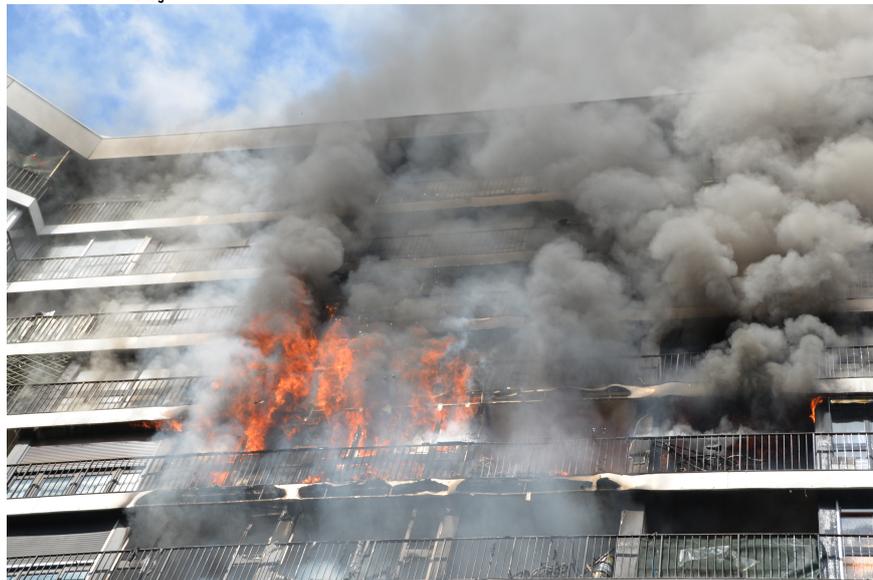
PHOTO Vue façade Est à T0 + 1h53

De la façade Est du n°6, des balcons, des débris enflammés pleuvent et allument des foyers à différents étages inférieurs mais aussi au n°4 de la rue Vlamincq.

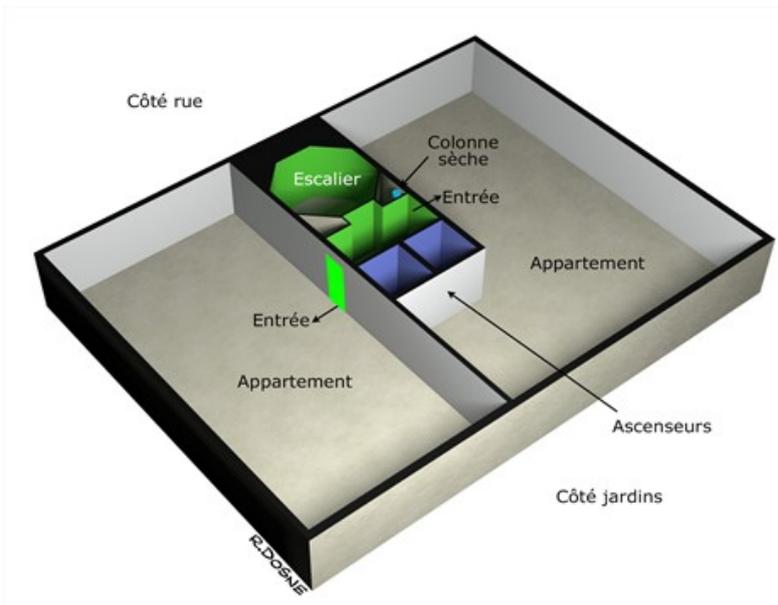
- Escalier protégé des fumées avec ventilation naturelle
- La colonne sèche est opérationnelle
- Les appartements sont traversant

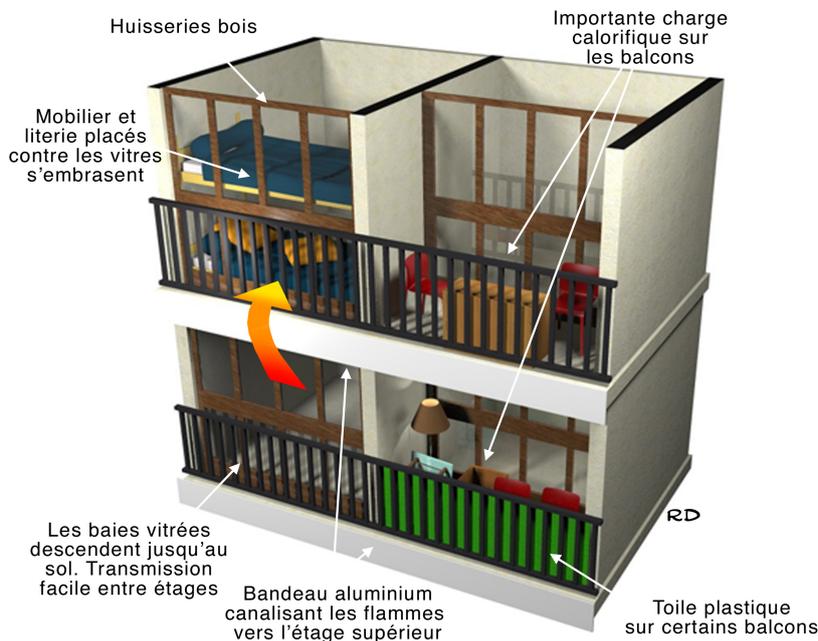
- Les éléments d'une propagation - dessin R DOSNE :

- La façade au plus fort risque de propagation par l'extérieur est inaccessible aux moyens aériens (la réglementation ne prévoit pas de voie échelle en 4<sup>ème</sup> famille).

- Sur la façade Est, on ne distingue pas toujours si le nouveau départ feu intéresse un appartement du n°4 ou du n°6 de la rue Vlamincq.
- L'escalier en colimaçon reste étroit. Il ne laisse que peu de place lorsque deux établissements se retrouvent dans la même zone.

-> des débris en feu ou gouttelettes en fusion seront propagées sur l'ensemble de la façade.
