12^e SÉMINAIRE
RETOUR D'EXPÉRIENCE
sur ACCIDENTS INDUSTRIELS

12th SEMINAR
LESSONS LEARNT from
INDUSTRIAL ACCIDENTS

31 mai et 1^{er} juin 2017 / 31 May and 1 June 2017 – Lyon

Bien évaluer les risques en situation dégradée

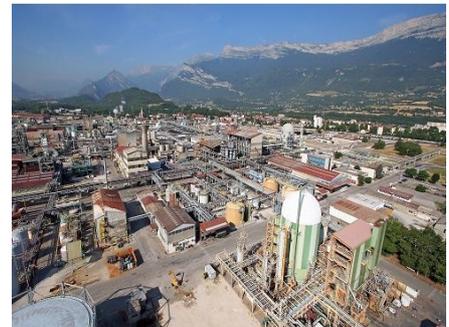
ARIA 42163 - © Exploitant

- ARIA 42163 : Sur un site chimique Seveso, un capteur détecte vers 22h30 une hausse rapide de conductivité dans un échangeur thermique. Le seuil d'alarme du capteur atteint (50 μ S), l'automate de sécurité isole le circuit. Un 2^{ème} conductimètre, en panne, dont le remplacement est prévu par le service de maintenance donne une valeur de 0 μ S. Non informés de la panne, les opérateurs réalisent un prélèvement destiné à lever tout doute et alertent l'exploitant d'astreinte. Ce dernier analyse la situation, n'attend pas les résultats du laboratoire, shunte le conductimètre en alarme et relance la fabrication. Au final, seul un rejet limité de phosgène dans l'environnement est constaté, grâce au bon fonctionnement de la 2^{ème} barrière de sécurité.

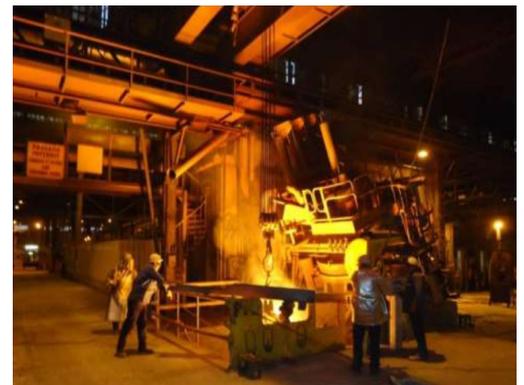
L'accident est dû au contact métal en fusion et eau ou humidité située au fond de la fosse de coulée n°4. Lors des manœuvres de versement du métal dans la poche de coulée, environ 400 kg de métal en fusion sont tombés accidentellement dans la fosse. La présence anormale d'eau en fond de fosse a généré une explosion sous forme d'une détente sèche (sans projection de métal) et l'émission d'un important panache de poussières. Le souffle engendré par l'explosion, canalisé par les parois de la fosse, a endommagé la toiture en plaques de fibrociment amiante qui a joué le rôle d'évent fusible (nombreuses plaques au sol ou déplacées). Aucun autre dégât structurel n'a été constaté sur le bâtiment.

Four n°4 © Exploitant

- défaut de drainage des fosses :
 - le niveau de fond des fosses de coulées se situe à moins 3,8 m (fosse 4) et à moins 3,50 m (fosse 3) ;
 - le sol étant perméable, le niveau de la nappe lors de l'accident a été relevé à moins 1,2 m, niveau bien au-dessus des niveaux du fond des fosses ;

- le diagnostic n'a pas mis en lumière de désordres structurels significatifs mais a relevé un état de surface très dégradé du béton ainsi que des infiltrations d'eau (traces d'humidité et présence d'eau) sur les faces arrières des deux fosses. Ces infiltrations semblent dues au fait que les ouvrages (fosses) baignent dans la nappe d'eau souterraine. Suite à ce diagnostic, des travaux de drainage des parois de fosse ont été réalisés ;

L'ensemble des dispositifs techniques actifs et passifs proposés permettent d'atteindre un niveau de risque final de 10^{-8} . Les MMR correspondent aux travaux et équipements mis en place pour prévenir tout nouvel accident (double cuvelage, humidimètres, sondes de niveau dans les puisards, etc.).

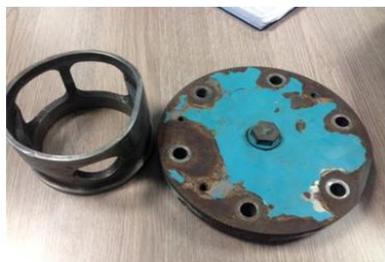
La fuite est due à l'éjection de la trappe d'un des clapets du compresseur 1 qui a été retrouvée à 6 mètres du compresseur.

Une expertise montre que le joint cuivre du clapet n'a pas été recuit au moment de son montage, contrairement à la procédure et aux autres joints de l'équipement. Il présentait donc une moindre souplesse et capacité d'absorption de l'effort. Ce défaut, combiné à une erreur de serrage du goujon déjà proche de la déformation plastique, a provoqué un battement de l'empilage et sa rupture.

Le compresseur a été complètement révisé avec remplacement de tous les goujons (tous clapets), et montage à neuf des fixations des garnitures principales, entretoise cylindre, entretoise bâti et crosses. Il a été remis en service le 23 décembre 2015. La mise à jour de la gamme de maintenance a fait l'objet d'un partage avec l'entreprise sous-traitante qui intervient pour la maintenance du compresseur. La revue et la mise à jour des gammes de maintenance des autres compresseurs du site est aussi réalisée. Dans le mois qui a suivi l'évènement, la connexion de l'actionnement de l'isolement et de la mise en sécurité automatique du compresseur sur détection gaz a été réalisée. Un rappel aux équipes a été réalisé sur la fonction des systèmes en place de mise en sécurité des compresseurs.

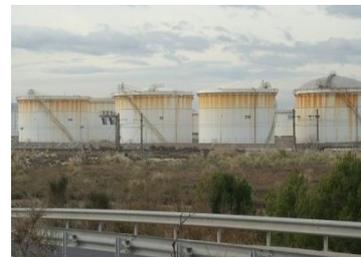
Vers 7 h, lors d'un épisode pluvieux important, le toit flottant d'un bac d'essence d'un dépôt pétrolier coule progressivement. D'une capacité de 30 000 m³, le niveau du bac est alors de 3 900 m³. De nombreux riverains se plaignent de fortes odeurs d'hydrocarbures. L'exploitant, qui a également détecté une fuite de 300 l dans la cuvette de rétention du réservoir, déclenche son plan d'opération interne (POI).

Dépôt pétrolier © presse Languedoc-Roussillon

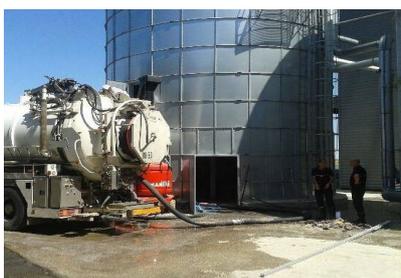
Vidange du silo de polyuréthane © SDIS 18

Dans une usine fabriquant des panneaux isolants, un échauffement est détecté vers 14h30 dans un silo de poussières de polyuréthane (température de la matière : 180 °C). À 19 h, l'exploitant évacue le personnel, déclenche son POI et alerte les secours.

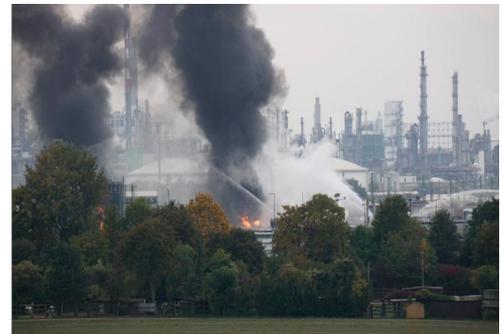
avec des extincteurs. Le poste de commandement du port alerte les pompiers. À 11h30, juste après le début d'intervention, une conduite d'éthylène adjacente explose. Un morceau de conduite de 30 m se détache de son ancrage et est projeté vers le quai où les pompiers ont pris position. L'incendie se propage à d'autres conduites de gaz inflammables et à un bateau stationné sur le quai. Sous l'effet thermique, plusieurs autres conduites explosent. Les 160 pompiers présents attaquent le sinistre à l'aide de mousse. Une combustion contrôlée des gaz inflammables est mise en place. Les 2 unités de vapocraquage de l'usine chimique sont mises à l'arrêt, ainsi qu'une partie des unités de production. La livraison de matières premières sur le site est arrêtée. La population locale est appelée à se confiner. Autour du site, la qualité de l'air est mesurée en continu. L'exploitant communique sur l'accident via son site Internet et les réseaux sociaux. Le sinistre est maîtrisé à 21h30.

Extinction sur la plateforme chimique DR

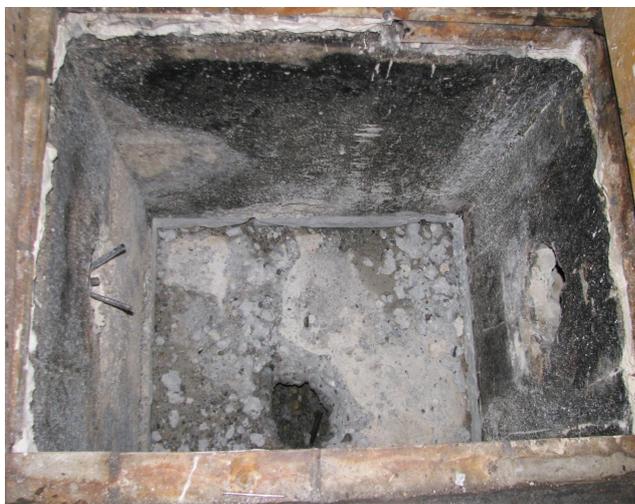
Le problème technique à l'origine du rejet est dû à la corrosion du système de collecte des eaux usées de procédé par l'écoulement des effluents chimiques. La cuve en béton du système était revêtue d'une couche de plomb et recouverte de carreaux en céramique (clinker). Au fil du temps, le clinker est devenu poreux et la fluctuation du pH des effluents a dissout la surface en oxyde de plomb et le revêtement de plomb lui-même. Les joints entre les carreaux sont les probables points de corrosion initiale. Par conséquent, que la paroi en béton de la cuve soit atteinte et que les effluents soient rejetés dans le sol et les eaux souterraines n'étaient qu'une question de temps. Le rejet n'a été détecté que lorsqu'une introduction de liquide dans un circuit d'énergie a été identifiée au cours d'une visite d'inspection régulière.

Cuve d'effluents chimiques endommagée © Exploitant

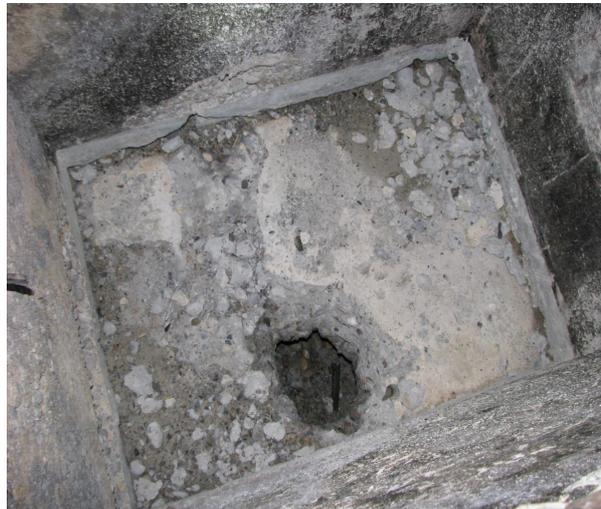
Trou dans le fond de la cuve d'effluents © Exploitant

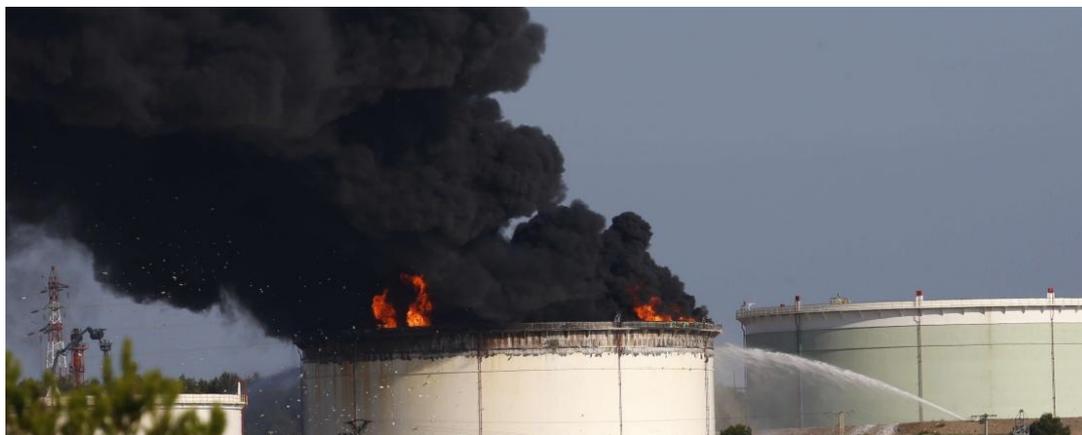
Le second bac en feu – © Presse

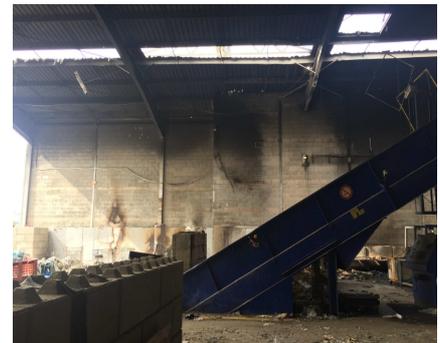
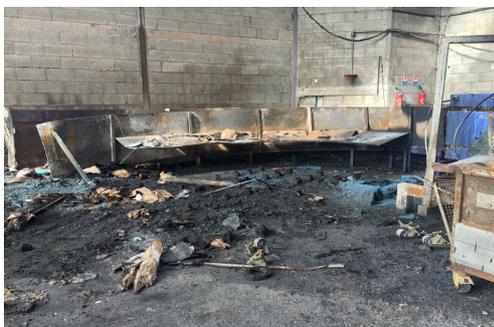
La toiture du bâtiment sinistré est endommagée ainsi que de nombreux câblages, rendant temporairement impossibles les activités de tri et d'emballage. Les têtes de sprinkler présentes au-dessus de la presse se sont déclenchées et ont permis de protéger cet outil. Les autres bâtiments ne sont pas impactés. Les eaux d'extinction (700 m³) ont été collectées dans le bassin de confinement enterré de 1 430 m³. Les 200 t de déchets concernés par l'incendie (papiers, cartons, plastiques...) sont évacués vers des centres de traitement.
