PIAS SIS Année : 2021

Partage d'informations accident en service ¹ rédigé par un SIS sur la base de son analyse interne

TITRE – ACCIDENT ROUTIER EPSA CONTRE PL

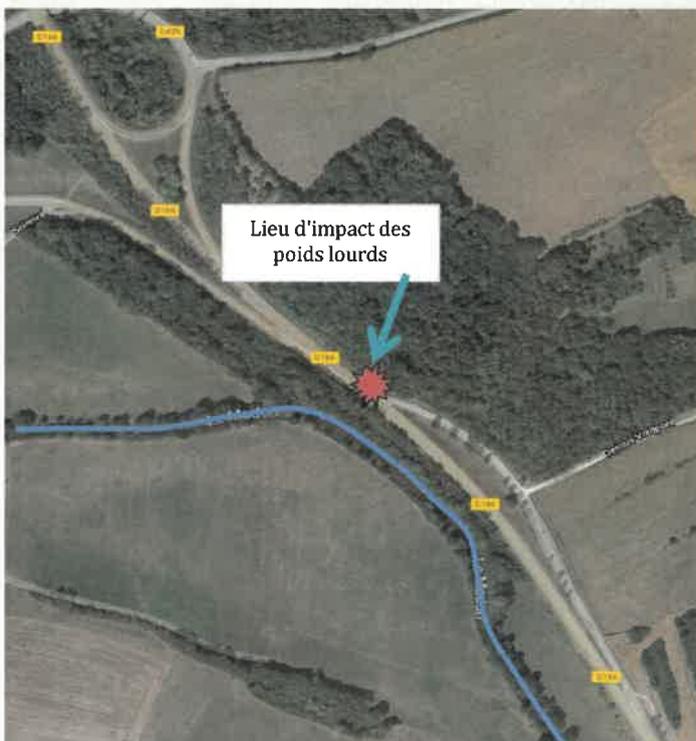
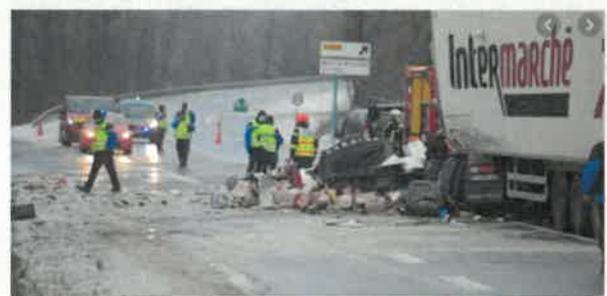
L'EPSA est engagé en renfort pour un feu de maison. L'EPSA emprunte une route qui est catégorisée par la viabilité hivernale en réseau prioritaire. L'EPSA roule en direction du sinistre sur une route dégagée et perd l'adhérence après un échangeur. A ce niveau, la route est en descente et en devers, de plus elle passe à proximité d'un cours d'eau. L'EPSA est incontrôlable, elle traverse la chaussée pour se retrouver sur la voie opposée et vient s'encastrer dans un poids lourd arrivant en sens inverse. Le chef d'agrès décède, le conducteur de l'EPSA est incarcéré, gravement blessé, le conducteur du poids lourd est également blessé. Les opérations de désincarcération sont longues et compliquées et ont nécessité l'appui de la cellule SD.

L'accident aurait principalement pour origine une perte d'adhérence liée notamment à :

- une route en devers et en descente,
- des conditions climatiques avec la présence d'un ruisseau apportant de l'humidité,

Rappel au personnel sur les conditions de conduite en hiver.

Réalisation d'une note afin de sécuriser l'information du personnel sur les conditions météo.

Étude générale sur les pneumatiques et autres dispositifs à mettre en œuvre en hiver pour optimiser l'adhérence.

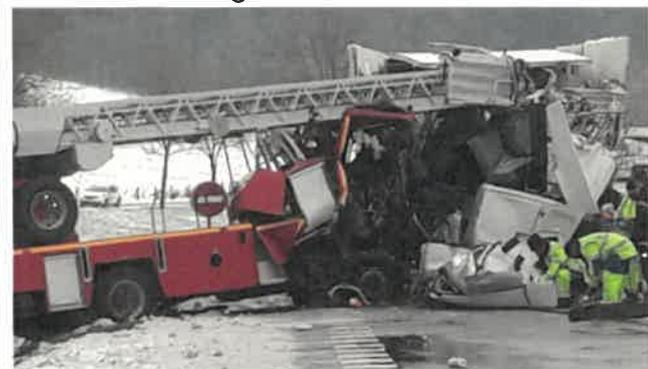
EPSA : hors d'usage.
