PIAS SIS Année : 2022

(Partage d'informations accident en service rédigé par un SIS sur la base de son analyse interne)

ACCIDENT ROUTIER : FPT renversé dans le fossé.

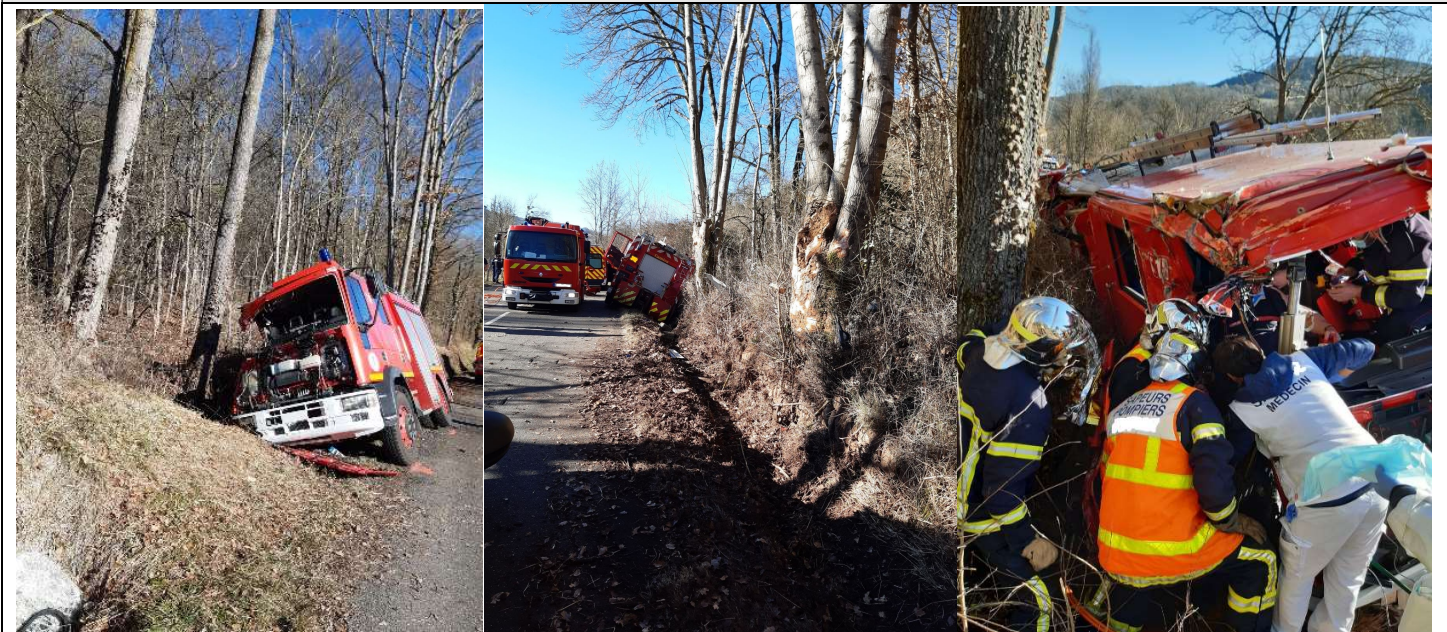
Illustrations

Croisant des véhicules venant en sens inverse, le fourgon mord le bas-côté droit de la route et se couche partiellement sur son côté droit dans le fossé ; il heurte violemment deux arbres successivement et s'immobilise contre un aqueduc d'écoulement des eaux pluviales.

Le passager, incarcéré, est blessé gravement au membre inférieur droit ainsi qu'au visage ; le conducteur est quasiment indemne.

- Nécessité du port de la ceinture (qui a minimisé la gravité de l'accident sur cette intervention).
- Nécessité d'amarrer tout le petit matériel en cabine (avec étude sur le renforcement des supports des ARI).
