# PIAS SIS Année : 2023

## Retournement d'un CCF lors de l'accès à un feu d'altitude

**Mots clefs :** accident de circulation – CCF – départ en intervention – feu d'altitude

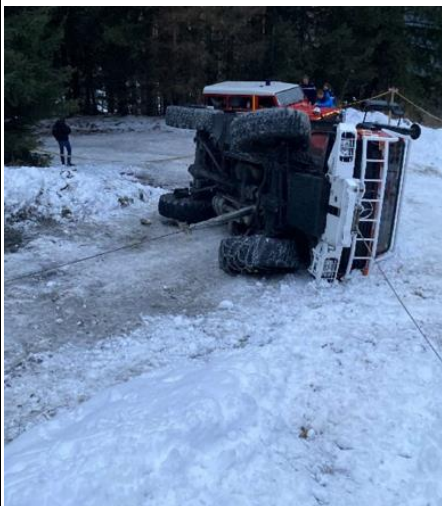
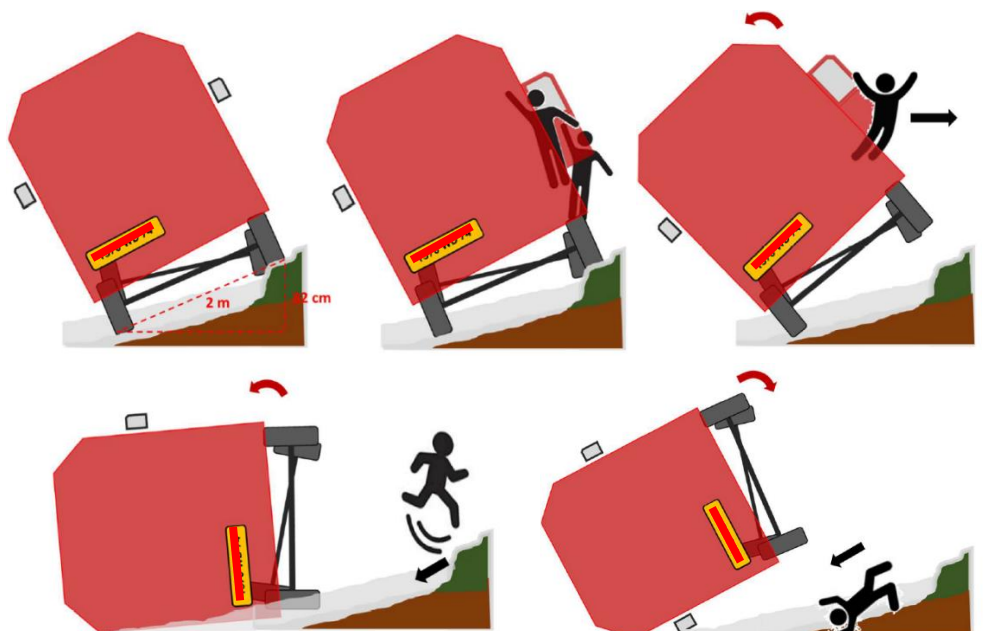
Après avoir progressé relativement facilement jusqu'à une centaine de mètres sous le col, une portion du chemin forestier se révèle verglacé, avec une rampe avoisinant les 35%, lieu d'un premier accrochage sans conséquences entre les deux CCF. Après un chainage partiel du fait des conditions compliquées et de deux tentatives de franchissement infructueuses, la roue arrière droite du 1<sup>er</sup> CCF se retrouve perchée sur un talus, occasionnant un dévers de 20 à 25% sur l'essieu avant, entre 42 et 45% sur l'essieu arrière. Pendant les manœuvres de franchissement, le conducteur est resté seul dans l'engin. Le chef d'agrès monte sur le marchepied côté passager afin d'échanger sur la conduite à tenir et en profite pour sortir le matériel non arrimé dans la cabine (casques, ARI...), risquant de blesser le conducteur.

C'est alors le CCF bascule sur son flanc gauche. Le chef d'agrès saute du véhicule, côté droit. Se réceptionnant sur le talus verglacé, il chute et commence à glisser sur le dos le long du chemin. Le CCF n'effectue pas un tonneau complet, et après avoir commencé à basculer sur l'angle supérieur gauche de sa cuve, retombe finalement sur son flanc gauche au moment précis où le chef d'agrès est à l'aplomb de l'essieu arrière. Malgré les tentatives de levage du véhicule à l'aide de plusieurs crics disponibles dans les engins, les équipes ne parviennent pas à dégager la victime, bloquée sous la roue arrière du CCF couché.

Conséquences	
Bilan humain	
<b>Interne au service :</b> 1 SPV décédé Choc psychologique pour les équipes engagées (7 SPV)	<b>Extérieur au service :</b> Néant
Bilan matériel	
<b>Interne au service :</b> 1 <sup>er</sup> CCF : Citerne percée et intégralité de l'aile gauche enfoncée, casse pièces métalliques à l'arrière (retournement / impact arr.)	<b>Extérieur au service :</b> 1 restaurant d'altitude complètement détruit (faute de moyens de secours arrivés sur site)

Analyse		
Fait générateur le plus probable : perte de contrôle de l'engin lors d'une tentative d'accès à la zone d'intervention avec des moyens inadaptés : CCF sans équipements spéciaux sur chemin forestier enneigé.		
Facteurs	Aggravants ou défavorables	Atténuants ou favorables
Humains	Conducteur expérimenté mais non habitué à la conduite sur neige. Perte d'équilibre et chute de la victime lors de sa réception sur le talus, le long du chemin verglacé. Charge mentale élevée pour les équipes CCF (primo-intervenants, avec nécessité de rejoindre la ZI dans les meilleurs délais) et CTRA-CODIS (solllicitation interservices chronophage).	Néant
Organisationnels	Informations discordantes perçues au CTRA-CODIS sur les difficultés d'accès à la ZI, limitant la mise en œuvre de l'Instruction Opérationnelle départementale relative à l'engagement des moyens Feux de Forêts et d'Altitude (FdFA).	Ensemble des autres intervenants positionnés à distance au moment du retournement

Techniques	CCF montés en pneus non spécifiques neige/glace, partiellement chainés. Limites de stabilité du CCF atteintes en dévers.	Néant
Environnementaux	Accessibilité difficile en milieu montagnard et en période d'intersaison (automne/hiver)	Néant

Mesures de prévention
<p><b>Humaines</b></p> <ul style="list-style-type: none"> <li>- Rappel des spécificités FdFA en FMPA CRA-CODIS, ses enjeux et ses procédures opérationnelles dédiées.</li> <li>- Utilisation comme RETEX de cet accident pour sensibiliser les COD1/COD2 sur les pourcentages de dévers maximum et sur les limites d'adhérence des véhicules tout-terrain sur sols verglacés ou enneigés.</li> </ul> <p><b>Organisationnelles</b></p> <ul style="list-style-type: none"> <li>- Réflexion sur l'optimisation du fonctionnement de la salle opérationnelle (paramétrage outil d'aide à la décision, positionnement des Conseillers Techniques Départementaux, formalisme et applicabilité des Instructions Opérationnelles...).</li> <li>- Réflexion sur le développement du Système d'Information Géographique (SIG) permettant d'identifier a priori l'accessibilité des zones d'intervention aux différents types de véhicules.</li> <li>- Mise à jour du PPRR, avec une réflexion sur la mise en place d'un chainage des CCF/CCR sur des dates prédéterminées.</li> <li>- Mise à jour de la doctrine FdFA, avec la rédaction d'un Document Départemental de Référence incluant des fiches réflexes vulgarisant la mise en œuvre opérationnelle sur ces interventions spécifiques. Les possibilités de recours aux dispositifs d'alimentation depuis les réseaux surpressés de neige de culture pour les feux sur l'emprise des domaines skiables seront à cette occasion envisagées.</li> </ul>
