SAPEURS-POMPIERS  
DE LOIRE-ATLANTIQUE

PEX N°2018-01

Sauvetage d'une  
victime électrisée

# PARTAGE D'EXPÉRIENCE

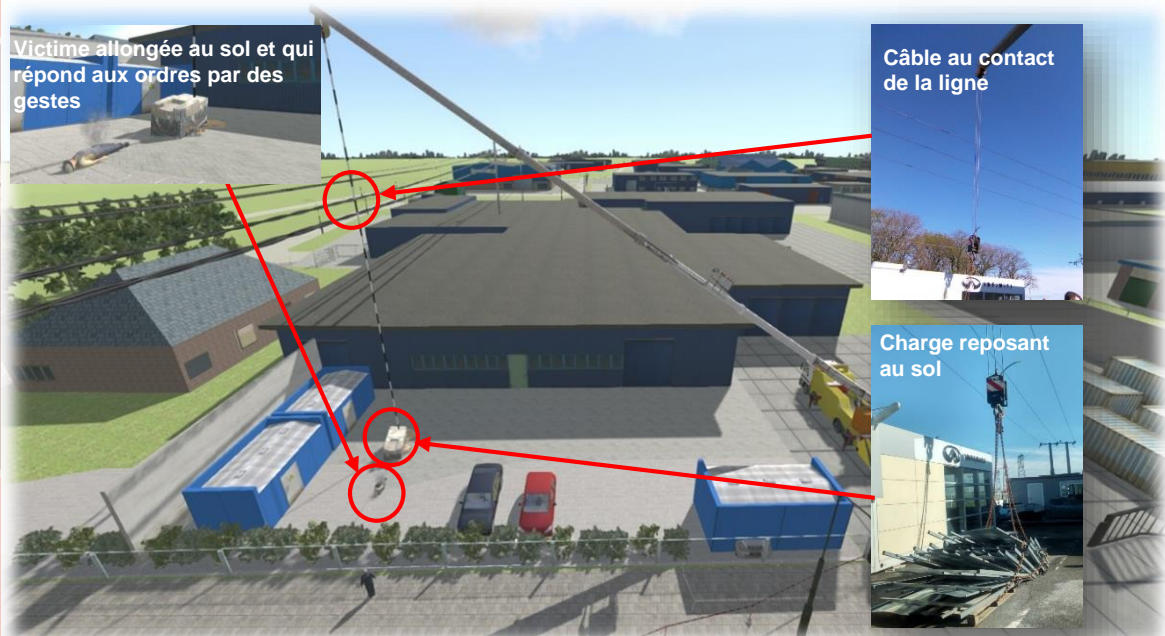
Victime allongée au sol et qui répond aux ordres par des gestes

Câble au contact de la ligne

Charge reposant au sol

► **La victime est consciente, allongée au sol et répond aux ordres** par des gestes malgré la douleur de ses blessures : dans un tel cas, si la ligne se trouvait alimentée, la victime serait soumise à une intensité et à un ampérage ne lui permettant pas de s'exprimer. Par ailleurs, les informations données par le médecin légiste, lors de l'analyse de l'intervention et de la réalisation de ce PEX, laissent à penser qu'une personne soumise à un flux électrique pouvant présenter un danger pour les sauveteurs ne pourrait s'exprimer.

► **Le câble de la grue est toujours en contact avec le câble de la ligne THT.** Il n'y a aucun arc électrique présent, aucun des deux câbles n'est soumis à un mouvement quelconque : si le contact entre la ligne et le câble de la grue est stable, cela génère une coupure franche. A l'inverse, si le câble s'était trouvé à distance immédiate de la ligne, la coupure serait devenue aléatoire et un ré enclenchement possible.

► **Au bout du câble, la charge repose au sol à distance de la victime** : cela implique que le courant résiduel potentiellement présent s'échappe par le sol.

A ce titre, la tension de pas peut être un risque, L'utilisation d'un matériel de protection est donc nécessaire, Il est important de préciser que les stabilisateurs de la grue sont également positionnés ce qui génère une double mise à la terre.

► **Le sol sur lequel repose la victime est constitué de bitume sec** : cette situation diminue le risque de diffusion du courant.

Au regard de cette analyse, le chef d'agrès du VSAV2 propose au C/A du VSR et au Chef de Groupe d'utiliser le matériel de la valise électro-secours afin de pouvoir aborder la 2<sup>e</sup> victime en sécurité et de l'extraire de la zone de danger immédiate.

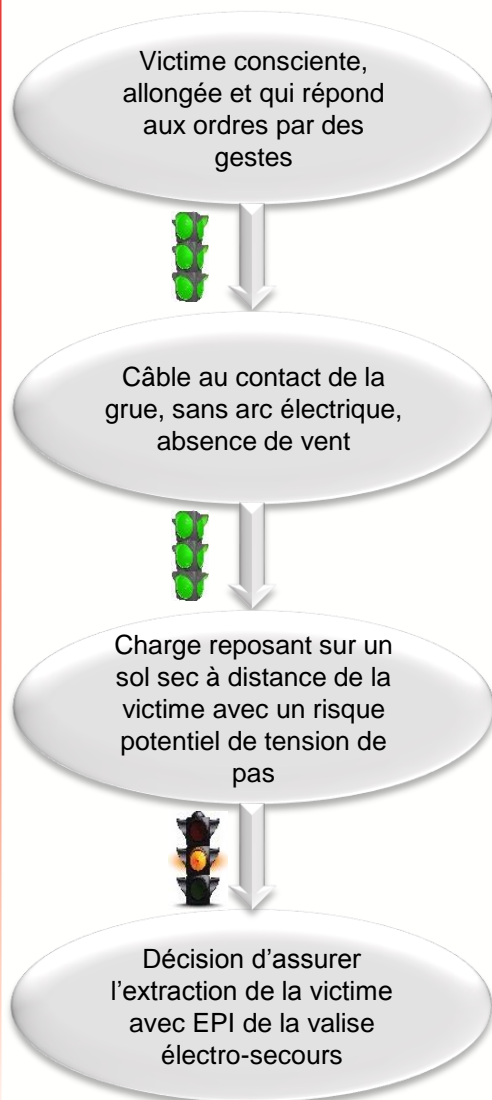
- ▶ La bonne pratique que nous souhaitons mettre en valeur à travers ce PEX est le raisonnement tactique du CA VSAV, résultant de différents éléments de reconnaissance **strictement spécifiques à cette situation (cf schéma ci-dessous)**, et qui ont conduit à la décision d'assurer le sauvetage de la victime n°2.
