RETOUR D'EXPÉRIENCE

RETEX : PPRR/PEX N°01

VSR ACCIDENT DE LA CIRCULATION

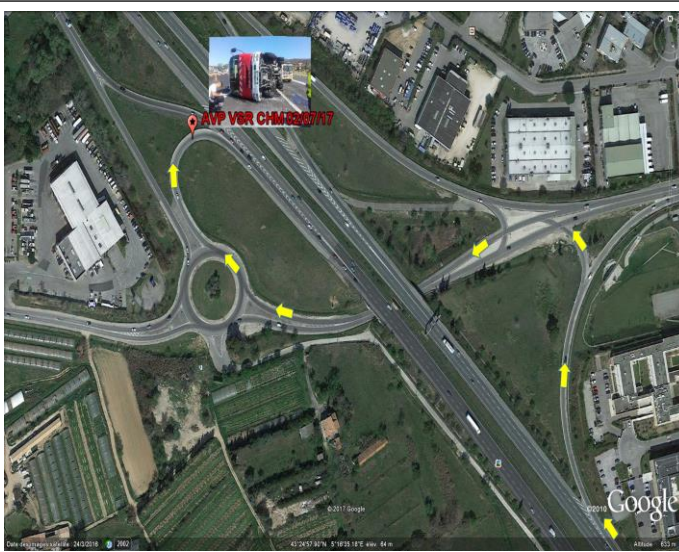
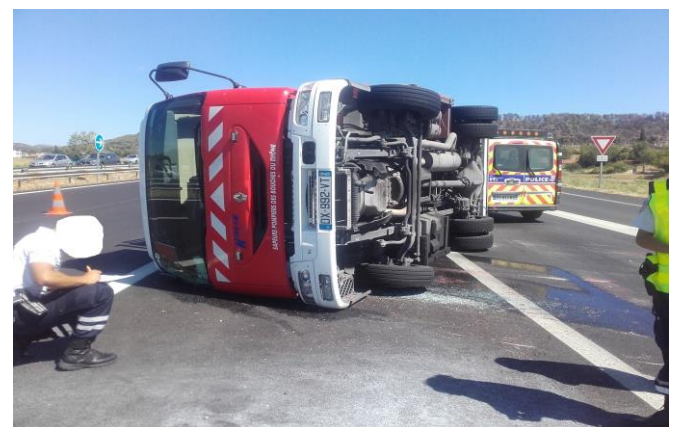
Lors de leur reconnaissance les moyens engagés rencontrent des difficultés pour localiser le lieu de l'accident. C'est lors de cette reconnaissance que le VSR s'est retourné et a basculé suite à une perte de contrôle du véhicule.

- L'ensemble du personnel à bord du véhicule était ceinturé et blessé légèrement
- Le chef d'agrès n'a pu utiliser la balise de détresse ANTARES car le véhicule s'est retrouvé à contresens sur l'autoroute, risque de sur accident nécessitant qu'ils s'extraitent rapidement du véhicule, cela a créé une difficulté de localisation du lieu de l'accident dans les premières minutes
- Si une anomalie mécanique ou technique est détectée il est indispensable et de notre responsabilité à chacun de le faire remonter par un compte rendu écrit ou par voie de mail à son supérieur hiérarchique.
- Si un véhicule se retourne ou bascule, il est indispensable d'arrêter le moteur pour cela :
 - 1 : arrêt par le contact, si impossible
 - 2 : le faire caler en mettant une vitesse
 - 3 : couper la batterie
