RETOUR D'EXPÉRIENCE

CDIS 26

Accident fluvial Canal de Donzère-Mondragon – Donzère

RETEX SAP
GSO-DEP N°64

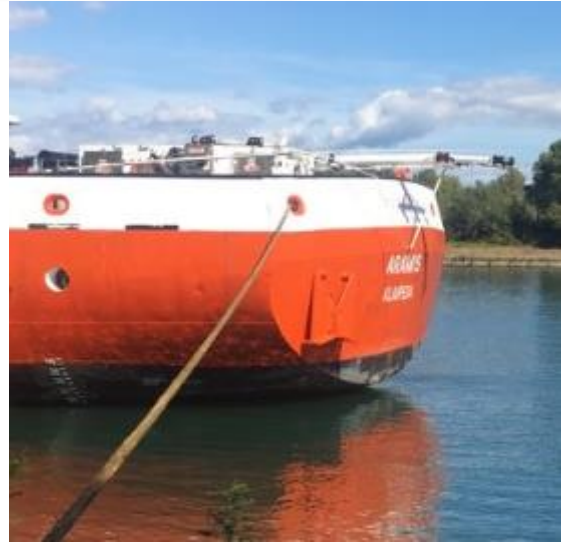
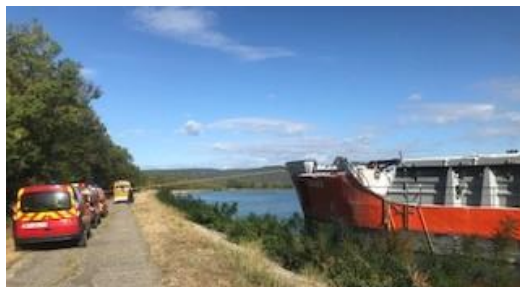
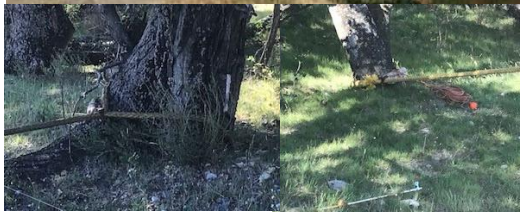
La péniche vide de chargement, qui remontait le Rhône (sens sud-nord), est venue heurter le tablier du pont routier (N7) avec sa cabine, occasionnant l'arrachement de celle-ci. Ayant ainsi perdu toute capacité de manœuvre, la péniche est ensuite venue percuter la pile du pont SNCF. Le pilote et le commandant de bord ont réussi à accoster en rive droite afin de stopper son embarcation et de permettre les actions de secours.

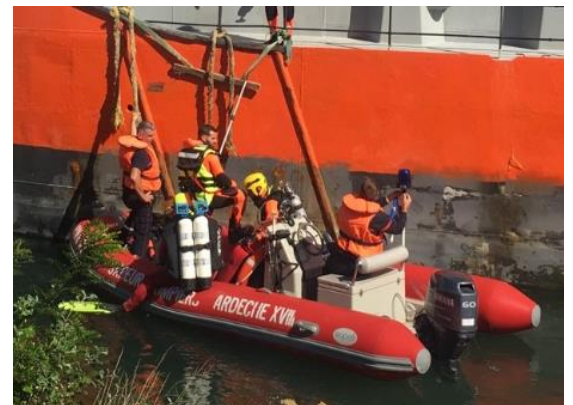
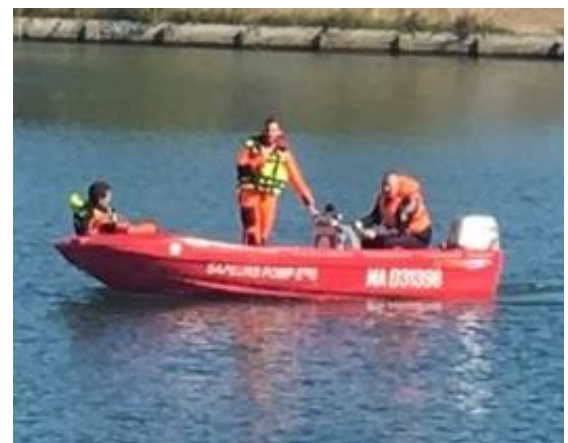
- **Secteur SAP:**
 - prendre en charge les victimes et assurer le transfert des différents intervenants entre la berge et la péniche.
- **Secteur subaquatique:**
 - effectuer une reconnaissance sous la coque de la péniche pour détecter une éventuelle déformation ou brèche,
 - effectuer une reconnaissance sur la pile du pont SNCF pour détecter un éventuel désordre structurel,
 - localiser la cabine et la baliser.
- **Secteur aquatique:**
 - assurer la sécurité des intervenants,
 - surveiller la circulation fluviale (des embarcations pouvant toujours circuler sur le bief malgré la fermeture des écluses).

Les reconnaissances effectuées par les SAL ne détectent aucune anomalie. Une victime sera transportée sur le centre hospitalier, la 2^{ème} refusant son transport. La CNR dépêche un pousseur qui déplacera la péniche sur une zone d'attente plus adaptée.

- Une reconnaissance, par des SAL, doit être envisagée pour évaluer les dégâts sur la coque d'une embarcation qui a subi des dommages au même titre que l'évaluation, par un cadre SD, des désordres structurels des ouvrages d'art percutés.
