SAPEURS-POMPIERS
DE LOIRE-ATLANTIQUE

PEX N°2018-03

Feu de compteur
électrique

PARTAGE D'EXPÉRIENCE

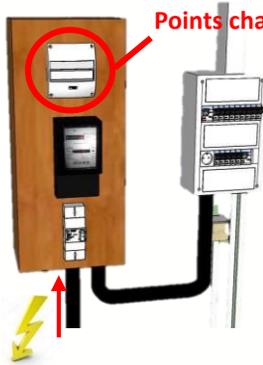
Vue extérieure de l'installation

- ▶ Alimentation ENEDIS venant du sol.
- ▶ Le disjoncteur est abaissé, la zone en feu lui semble donc isolée électriquement.
- ▶ Le boîtier situé en partie supérieure du coffret bois est en aval du disjoncteur principal et du compteur.

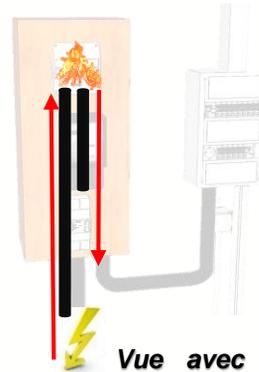
Vue avec le cheminement des câbles électriques derrière le coffret bois

- ▶ L'alimentation ENEDIS passe derrière le coffret bois et alimente directement le boîtier situé en partie supérieure et concerné par le feu.

La disposition des éléments de comptage et le raisonnement du CA FPT (lecture linéaire de l'installation du bas vers le haut) le conduit donc à demander une action de dégarnissage pensant que le boîtier touché par le feu n'est plus alimenté électriquement. Il s'avère que ce boîtier est le premier des trois éléments de comptage d'une installation, il se trouve donc avant le disjoncteur et il est alimenté (le CCPI, cf apport technique ci dessous).

- ▶ Les intervenants doivent savoir identifier les différents éléments de comptage de l'installation électrique et les localiser dans le bon ordre (boîtier CCPI, Compteur, Disjoncteur).
- ▶ Le sapeur pompier ne doit jamais agir sur les éléments électriques qui se trouvent avant disjoncteur, cette action relève du technicien ENEDIS.
- ▶ En l'absence de risque de propagation, adopter une position d'attente.
- ▶ Garder à l'esprit la présence potentielle de sources d'énergies secondaires (ex: Panneaux Photovoltaïques, Eoliennes, Groupes électrogènes etc,,).

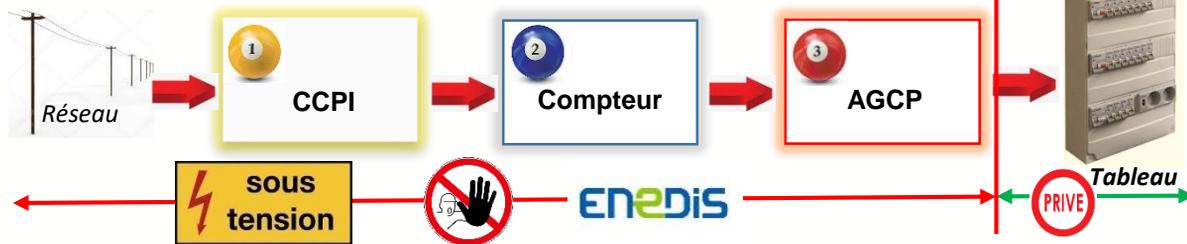
Apport technique: schéma de principe de comptage d'une installation

- 1** Coupe Circuit Principal Individuel équipé de fusibles
- 2** Compteur : de type électromécanique, électronique ou LINKY
- 3** Appareil Général de Coupure Principale (disjoncteur)

- ▶ Ce schéma de base est un principe général, pour autant des cas particuliers peuvent exister.
- ▶ Ces trois éléments, en permanence alimentés sans action de coupure d'un technicien ENEDIS, **sont toujours câblés dans cet ordre là mais leur disposition sur le terrain peuvent varier.** C'est bien la disposition de ces trois éléments qui a induit en erreur le CA FPT.
- ▶ En l'état, Le Flash électrique a été généré par l'action de dégarnissage d'un élément de comptage sous tension (CCPI), **en amont** du disjoncteur.
- ▶ En fonction de l'année d'installation, le CCPI et le compteur électrique peuvent être implantés dans un coffret localisé dans la rue ou regroupés à proximité du disjoncteur (cas présent).
