Le mercredi 21 août 2019 à 15h18, les secours sont engagés au lieu-dit Godefroy à Val d'Izé, pour un feu de bâtiment agricole.

2 Hypothèses retenues concernant l'intervention à Val d'Izé provoquant un embrasement généralisé

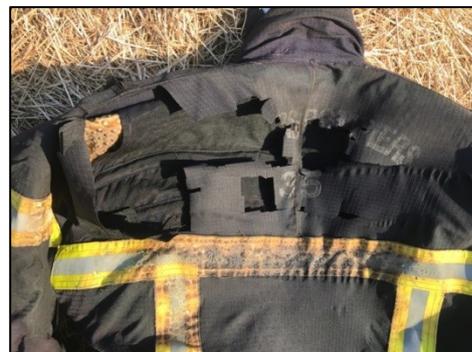
Alors que le binôme d'attaque réalisait le refroidissement du stockage de paille au moyen d'une LDMR500 à l'intérieur du bâtiment, des flammes sont apparues au sommet des bottes de foin, la puissance du feu a brutalement augmenté. Elle s'est manifestée par une élévation rapide de la température ressentie par les binômes et l'installation d'un plafond de fumée très noire. Il s'est étalé rapidement puis abaissé instantanément : un embrasement généralisé se produit alors dans tout le hangar.

Un binôme procédant à l'évacuation des propriétaires accaparés par l'évacuation du bétail s'est retrouvé soumis à un important flux thermique constitué d'un plafond de fumée très rayonnant. Le binôme d'attaque réussit également à évacuer le bâtiment.

Bilan : Un SP soumis à un flux thermique important et 1 EPI fortement dégradé. Les 3 personnes appartenant à l'exploitation sont brûlées.
