CONTEXTE

Feu d'algeco 25/09/2019

Feu de bâtiment agricole 22/07/2019

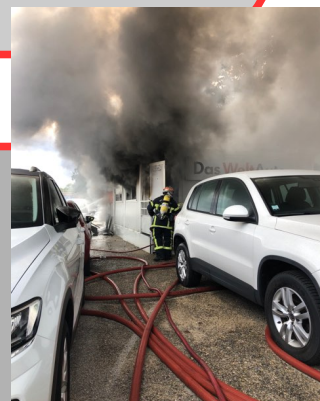
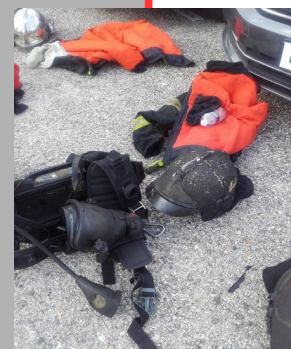
Conséquences du phénomène :

- Les deux équipiers ressentent des sensations de brûlures aux épaules mais ont pu reprendre leur action après auscultation du SSO sur place
- Destruction des EPI qui, après analyse, ont subi des températures avoisinant les 400 à 600 °C.
