# RETOUR D'EXPÉRIENCE

CDIS 26

## Menace d'effondrement Bât. le Panoramic– Romans sur Isère

RETEX SD  
GSO-DEP N°57

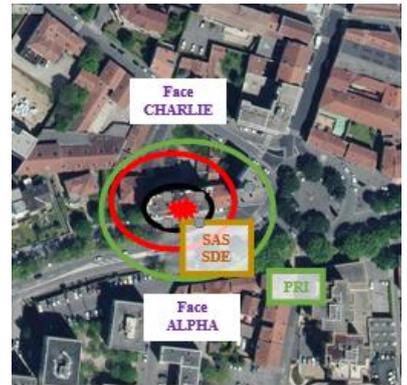
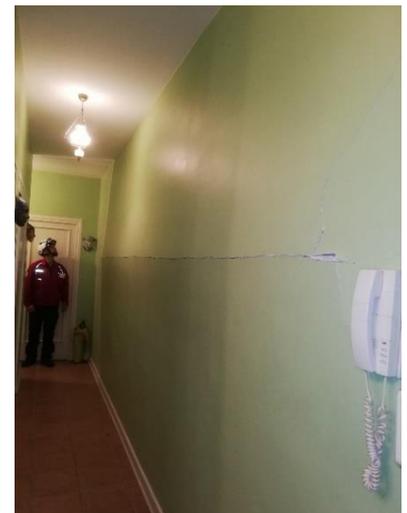
Vue de l'intérieur de l'appartement au R+3

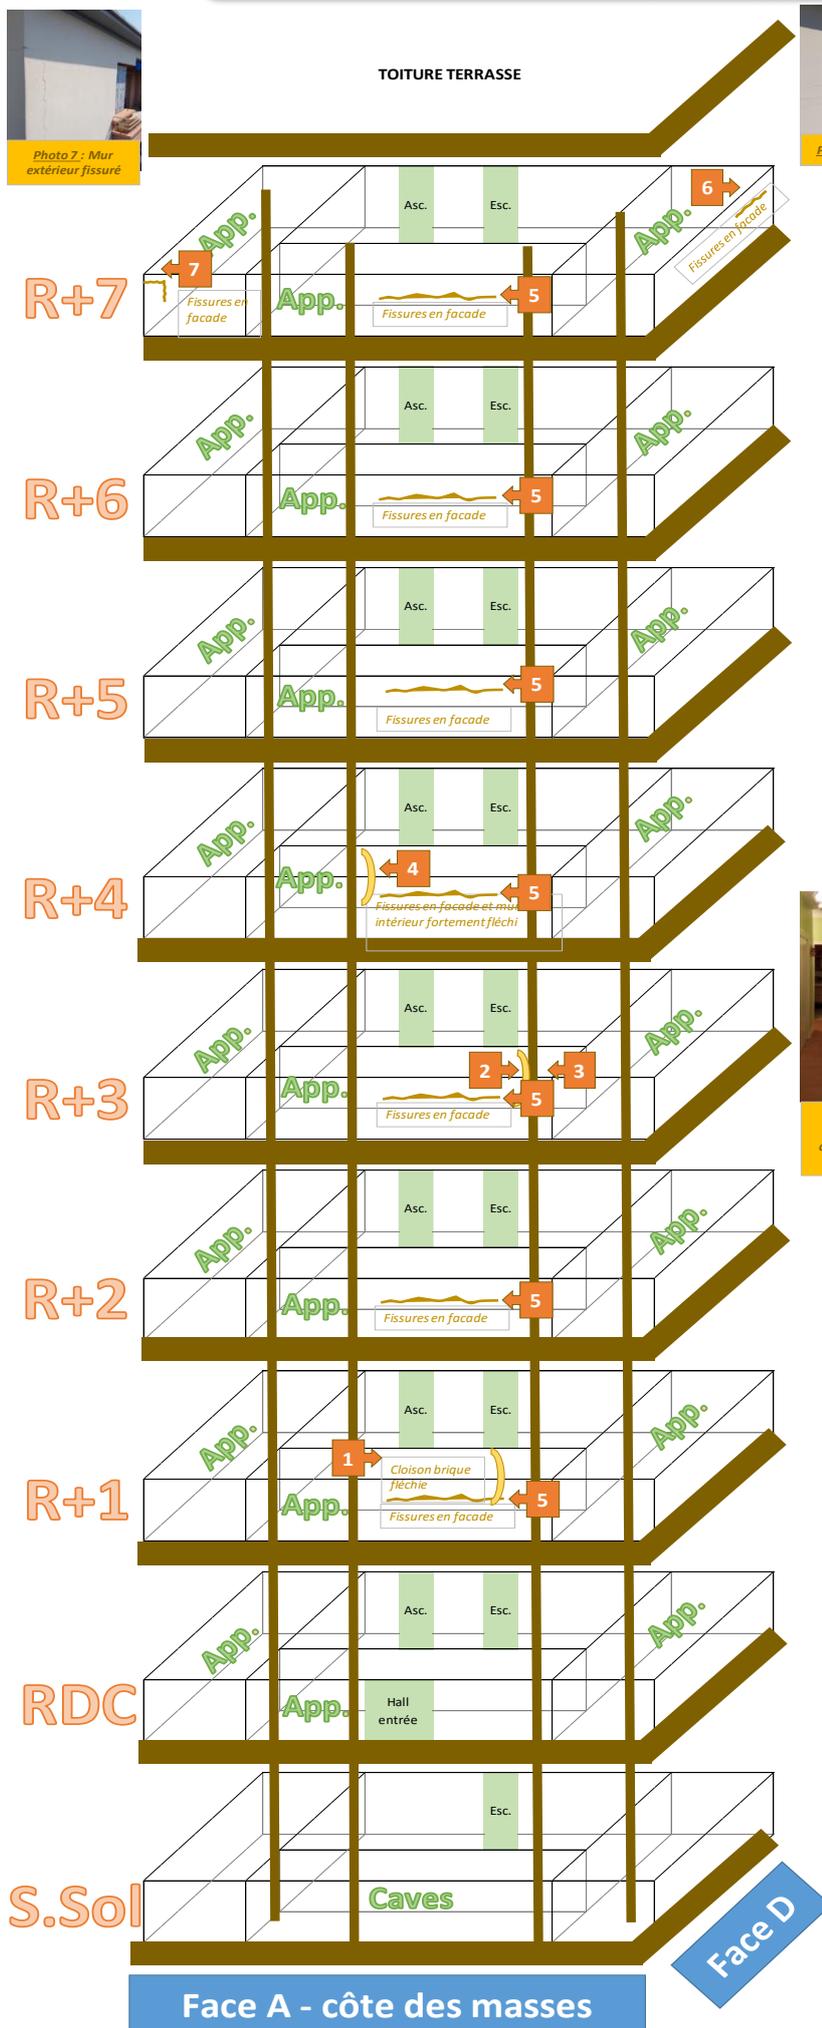
L'expert judiciaire désigné identifie une fragilité de la structure du bâtiment du fait d'une mauvaise répartition des charges sur les différents niveaux liée au poids des matériaux de construction utilisés pour des cloisons non porteuses. L'expert impose la réalisation immédiate de travaux de renforcement

Photo 7 : Mur extérieur fissuré

Photo 6 : Mur extérieur fissuré

Photo 5 : Mur extérieur fissuré à chaque niveau

Photo 4 : Mur intérieur sous poutre, fortement fléchi depuis

Photo 2 : fissures horizontales appraes le 6/07 à 23h - 4 m long

Photo 3 : porte fissurée le 6/07 à 23h

Photo 1 : Cloisons briques fléchies sortant de leur

**Description générale du bâtiment**  
 Bâtiment construit en 1960-63, avec toiture terrasse. Construction type poteaux / poutres et dalles bétons (en marron sur schéma). Les cloisons intérieures sont en briquettes avec plusieurs appartements rénovés (suppression de cloisons).
