PEX 2019-OD03

# PAVILLON MENAÇANT RUINE

## SITUATION OPÉRATIONNELLE ET PREMIÈRES ACTIONS

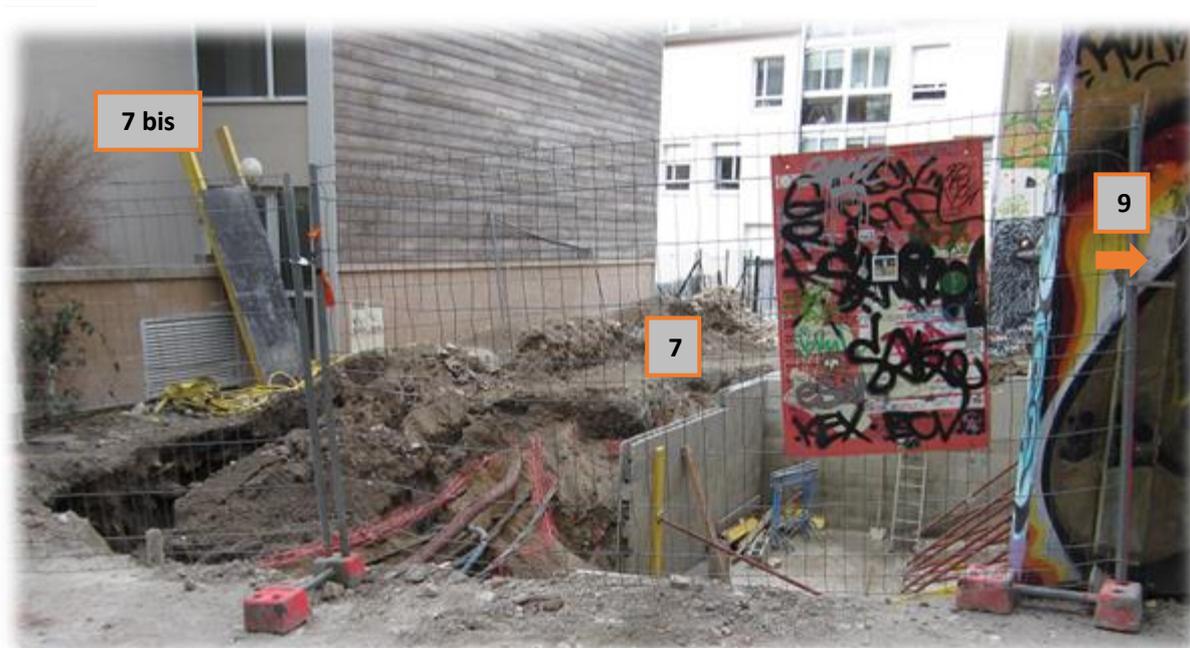
- la présence de fouilles sur un chantier de construction d'une habitation au n° 7 ;
- de nombreuses fissures et lézardes sur le mur pignon et sur le mur gouttereau du n° 9 ainsi que sur le mur gouttereau du n° 11.

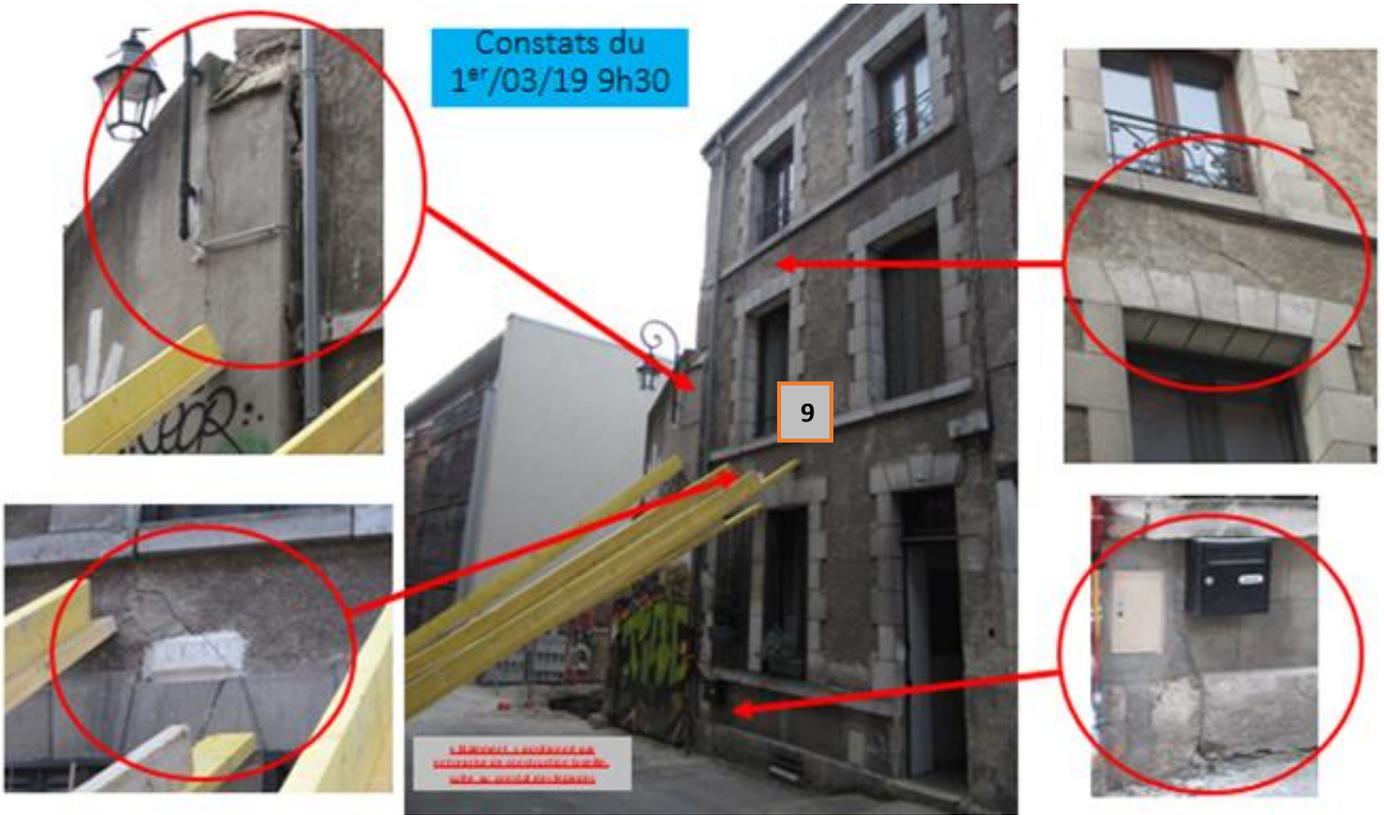
**Bastings mis en place en action réflexe par les ouvriers du chantier mitoyen avant l'arrivée des secours.  
Action inefficace confirmée par le référent bâtementaire.**

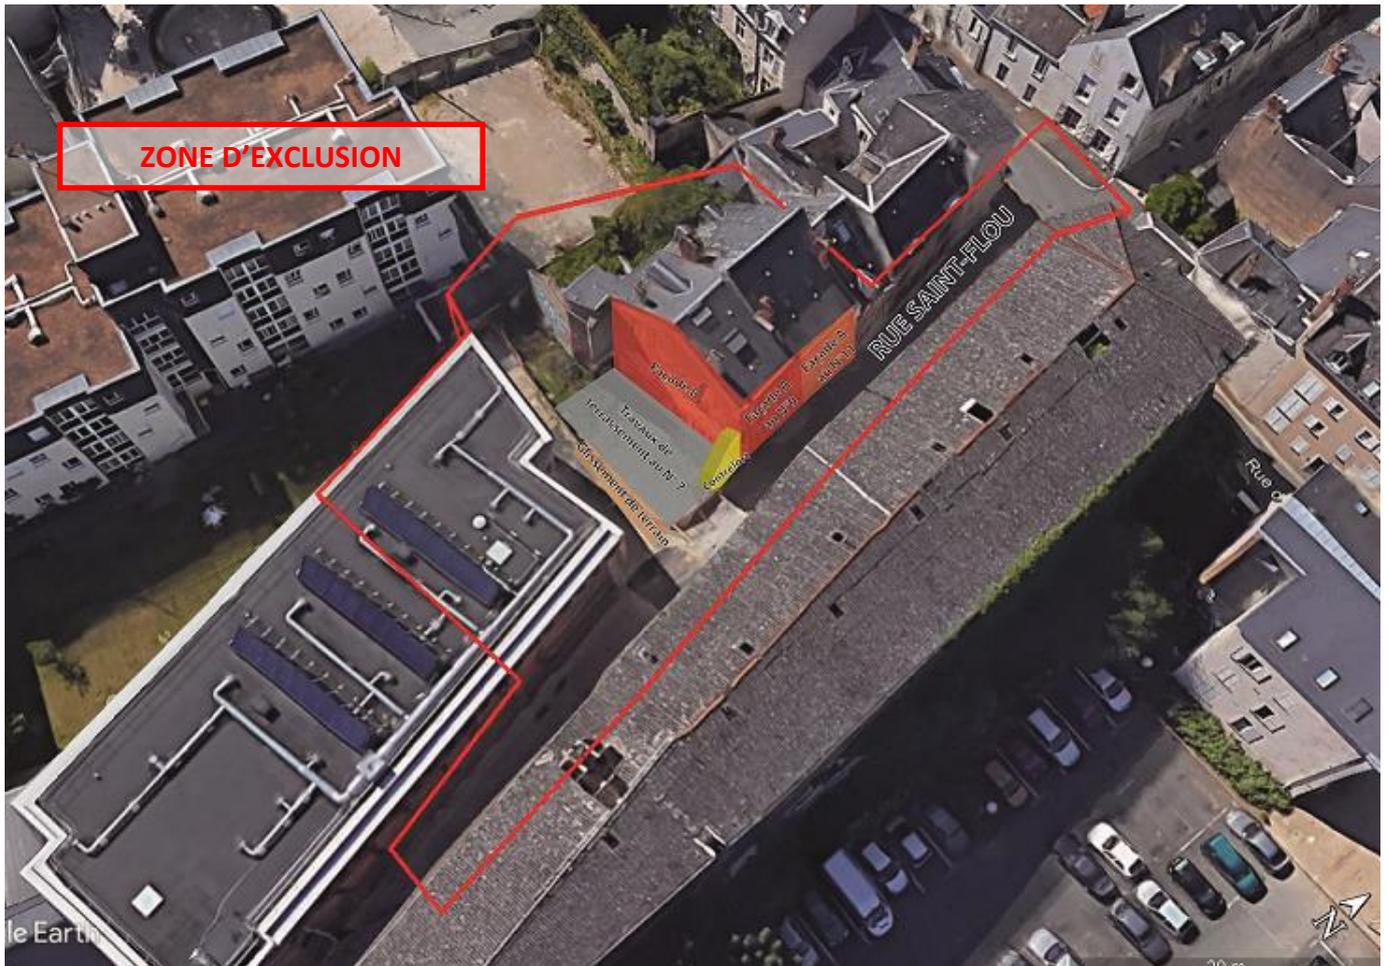
1. Matérialisation d'une zone d'exclusion (voir schéma ci-après) en raison de :
  - risque important d'effondrement du contrefort en appui du mur pignon du n° 9 et de la présence de nombreuses fissures (dont certaines sont traversantes) sur différentes façades ;

- risque d'effondrement par effet domino du mur pignon du n° 9 impactant une partie de la résidence étudiante « Carré Céleste » située au n° 7 bis nécessitant l'évacuation de plusieurs logements et l'interdiction d'accès au parking souterrain R-1.

2. Mise en œuvre du détecteur de mouvement par télémètre laser afin de surveiller le contrefort et le mur pignon du n° 9.
3. Accompagner le COS au point de situation entre les propriétaires, les autorités et représentants des services de la mairie d'Orléans et de la métropole afin de proposer :

- l'activation d'une procédure de péril imminent sur le bâtiment d'habitation du n° 9 ;
  - l'interdiction de circuler dans la rue et de pénétrer sur le chantier de construction du n° 7 ainsi que dans la résidence étudiante du n° 7 bis pour une partie des chambres et le parking souterrain.

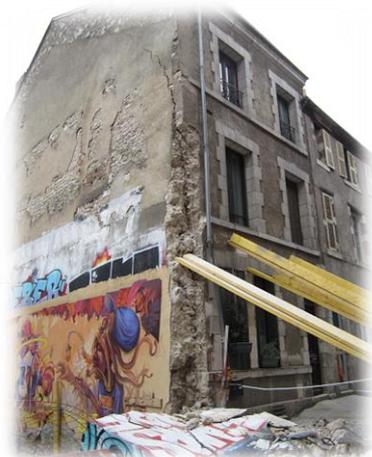
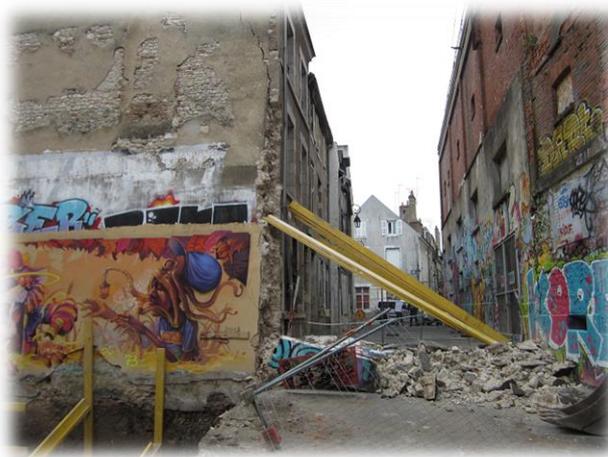
Le même jour, à 14<sup>H</sup>20, le CTA reçoit une nouvelle demande de secours pour un effondrement dans la rue et engage les mêmes moyens. Il sera décidé d'étendre la zone d'exclusion en y intégrant l'ensemble de la résidence étudiante « Carré Céleste » au n° 7 bis.
