PARTAGE D'EXPERIENCE n° 2021/02

« Feu de maison de village – Niévroz »

Intervention 13226 Commune de Niévroz

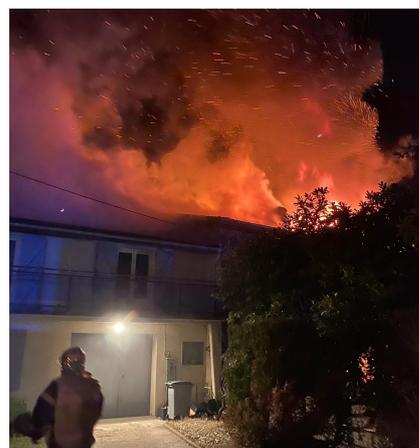
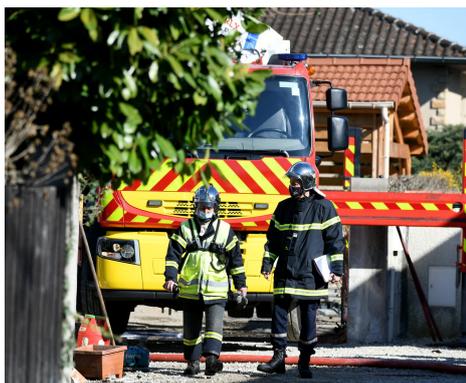
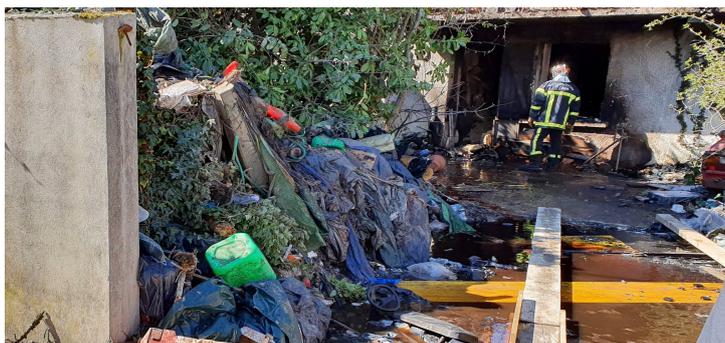
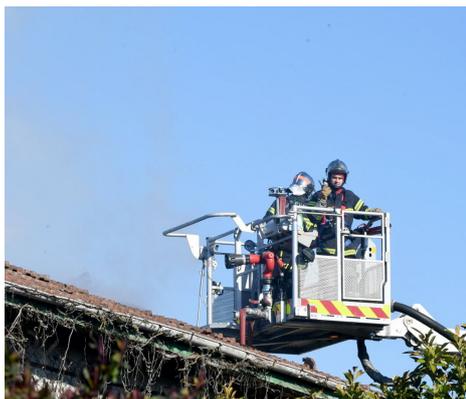
Il s'agit d'une maison de village R+1+combles de 80 m² au sol, structure en pisé, mitoyenne sur 2 faces dans un groupe d'habitation en bande composé de 6 habitations. L'habitation encombrée présente un fort potentiel calorifique, couplé à un volume déjà important de fumées, d'où un développement rapide du feu.

À l'arrivée des moyens incendie, à 23h54, le feu est pleinement développé et a percé en toiture. Le CDG demande immédiatement le renfort d'un FPT supplémentaire et d'un CCGC. Aucune action intérieure ne peut être entreprise dû fait du potentiel calorifique important et du risque d'effondrement des murs en pisé.

A 05h45, un conseiller technique SD est demandé suite à l'effondrement d'un mur de refend. Les reconnaissances menées par ce dernier conduisent à l'interdiction de pénétrer sur le chantier. Une fois le feu éteint et la gendarmerie ne pouvant intervenir pour la localisation du corps, une équipe cynotechnique est engagée et permet le marquage d'un probable emplacement. Une surveillance du chantier débute pour 24h.

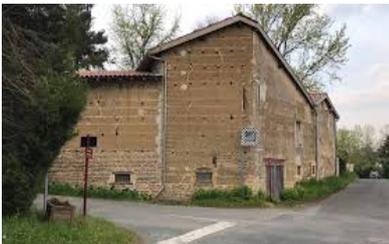
La construction en pisé est un mode de construction où la terre est structurelle dans l'édifice. Les murs élevés avec la terre compactée par lits successifs sur une épaisseur d'environ 50cm portent la charpente et les planchers. Ce type de construction est très répandu dans les Dombes. Il présente des risques pour la stabilité, notamment après avoir été soumis aux eaux d'extinction. L'avis d'un conseiller technique en risque bâtimentaire doit être recherché par le COS.
