PARTAGE D'EXPÉRIENCE

Feu d'entreprise de traitement de surface

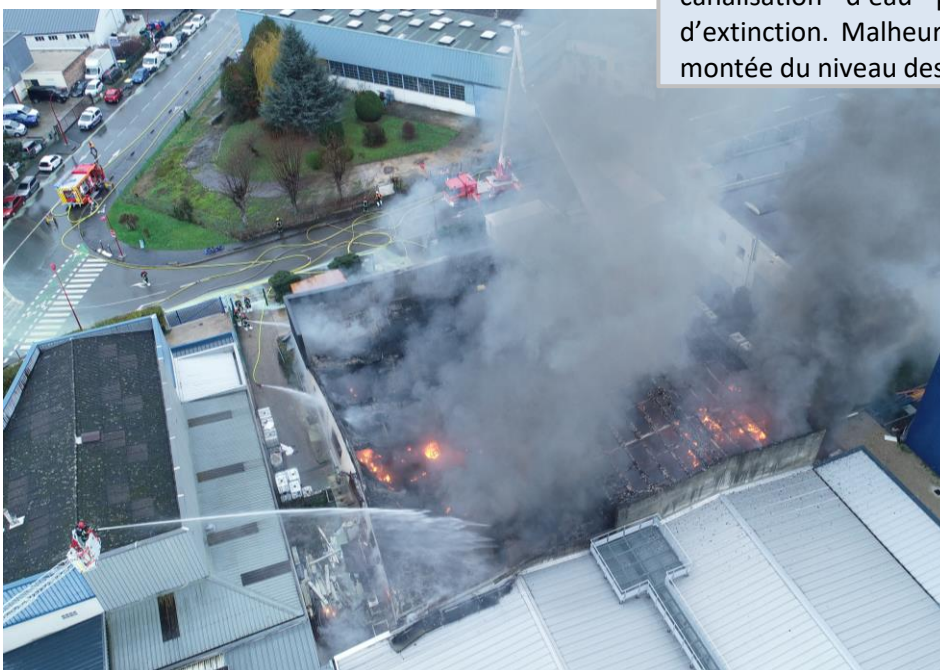
Bilan

Entreprise totalement détruite.

1 SP blessé en UR.

Entreprise attenante en façade C préservée.
