PIAS SIS Année : 2023

(Partage d'informations accident en service rédigé par un SIS sur la base de son analyse interne)

CHUTE DE HAUTEUR D'UN AGENT DEPUIS UN BALCON LORS D'UN EXERCICE

Mots clefs : Chute de hauteur - formation - tour de manœuvre – échelle à crochets

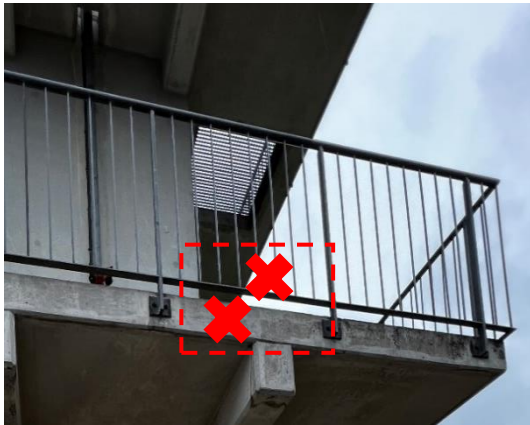
1^{ère} illustration

Lorsque le chef BAT arrive tout en haut de l'échelle à crochet et qu'il veut procéder à la bascule, il est gêné par le lot de sauvetage placé devant lui. Il est donc obligé de rechercher un appui sur un autre échelon de l'échelle et décide alors de s'élever de quelques échelons en plus pour passer. Cependant, il ne peut pas engager entièrement ses pieds dans les échelons car : 1) la dalle de béton du 1er étage de la tour vient bloquer le passage des pieds, 2) la largeur entre deux barreaux verticaux du garde-corps est insuffisante pour engager la botte (voir première illustration).

- Prohiber l'emport du LSPCC lors de cette manœuvre quand on porte déjà l'ARI (utilisation d'une commande pour monter le complément de matériel) ;
- Faire vérifier et valider les conditions de réalisation de la manœuvre par le SOG avant l'engagement des équipes et désigner un référent sécurité de niveau CATE ou SOG chargé de veiller au respect des mesures de sécurité lors de sa réalisation ;
- Revoir les formations des formateurs GSSI (geste sécurité sauvetage incendie) dans les centres pour permettre un maintien des acquis et harmoniser les pratiques ;
- Sensibiliser sur les risques inhérents à la manipulation des échelles à crochet lors des FI et FMFA.

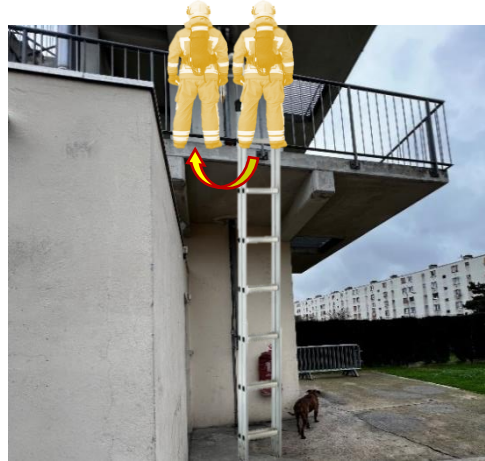
2^{ème} illustration

Cette situation gêne le chef BAT dans la poursuite de sa mission. En conséquence, il décide de réaliser une translation sur la rambarde du 1er étage afin de permettre à son équipier de monter pour qu'il récupère le LSPCC (voire deuxième illustration).

Dans sa chute, l'épaule gauche du chef BAT vient heurter l'angle du toit de la chaufferie présente juste en dessous (à gauche sur la deuxième illustration) puis retombe sur le côté droit.
