PEX - FEU DE MOTRICE TGV

Dimanche 02 août 2015

Feu de motrice TGV Espagnol

Commune de Lunel

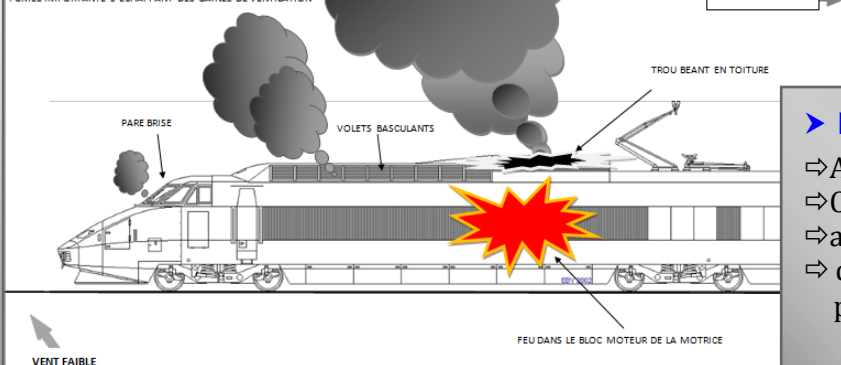
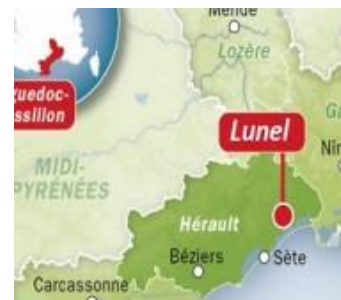
Feu de motrice TGV complètement embrasé, sur un pont SNCF à l'adresse indiquée, train en cours d'évacuation, nombreux passagers éparpillés sur les rails et au niveau du chemin d'accès du pont SNCF

FEU DE MOTRICE TGV DESCRIPTION SITUATION A L'ARRIVEE DES SECOURS

FUMEE IMPORTANTE S'ÉCHAPPANT DES GAINES DE VENTILATION

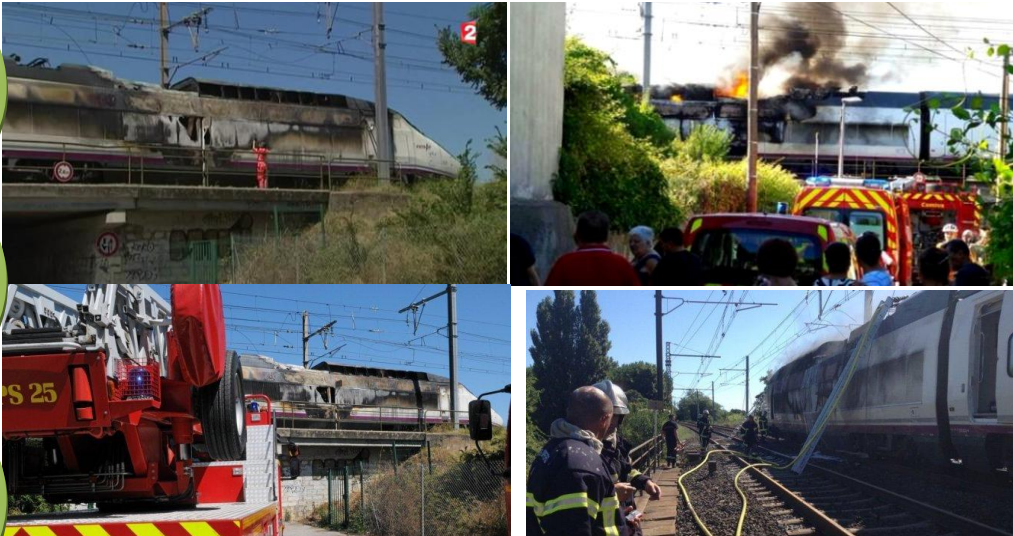
⇒ difficulté d'extinction de la motrice, de déterminé et localiser le foyer principal

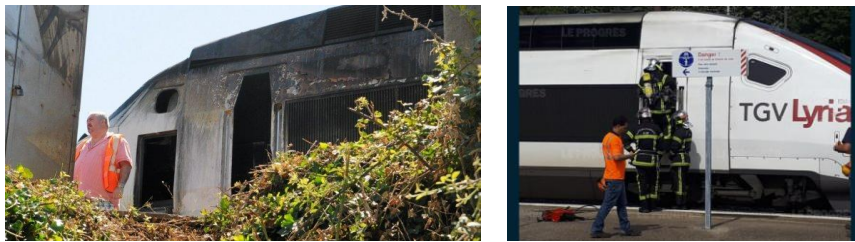
⇒ Difficulté d'accès des moyens hydrauliques à l'intérieur de la motrice

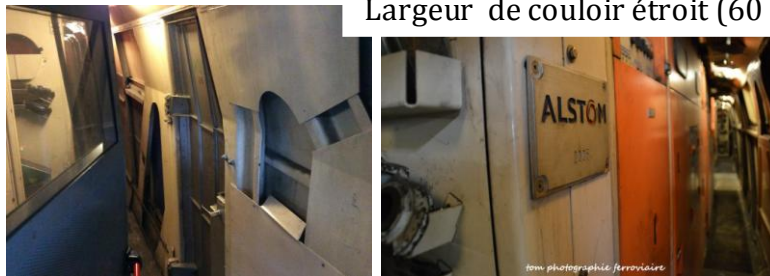
⇒ difficulté de créer des accès pour favoriser l'extinction

Largeur de couloir étroit (60 cm)

⇒ danger de cheminement à l'intérieur de la motrice

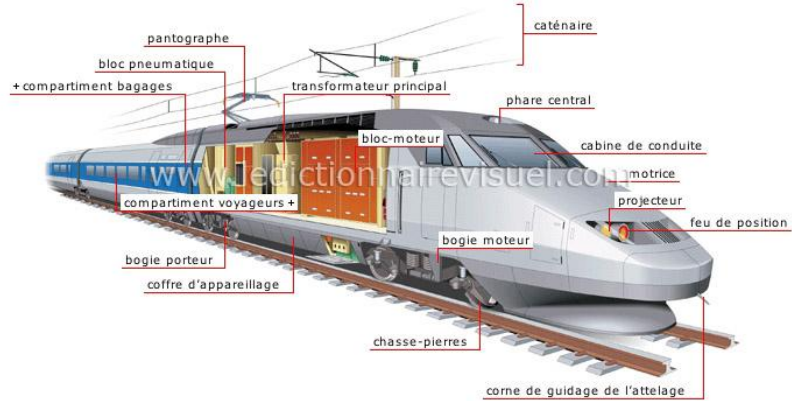
Dangers présents dans une motrice de TGV :

- ① **Transformateur principal** :
Masse d'huile de 1250 Kg inflammable à 160°C
Présence possible de pyralène (anciens transformateurs)
- ② **Bloc commun**
Présence d'huile diélectrique (type huile végétale)
- ③ **alimentation électrique**
Utilisation de tensions élevées
- ④ **Compresseur**
Volume de 475 litres d'air sous 10 bars.

- ⑤ **Batteries**
2 blocs de 462 kg
- ⑥ **Système de refroidissement**
Présence possible de gaz type Fréon.
- ⑦ **Armoire cabine**
Armoire électrique de commande.
- ⑧ **Bloc moteur**
moteur électrique de traction.
