Partage d'Expérience - PEX

Véhicule concerné : RANGE ROVER EVOQUE 2013

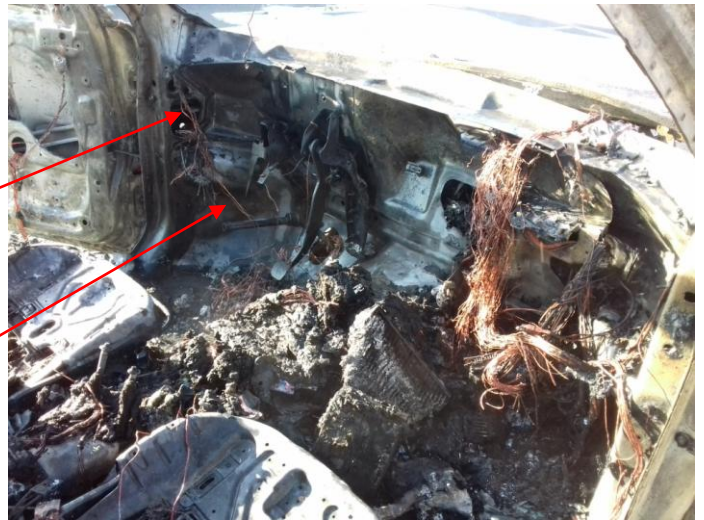
Vue de l'avant de l'habitacle

Disparition de la traverse de
tableau de bord

Colonne de direction
désolidarisée

L'explosion est provoquée par l'arrosage de la traverse de tableau de bord en magnésium, amenée en fusion par l'incendie.

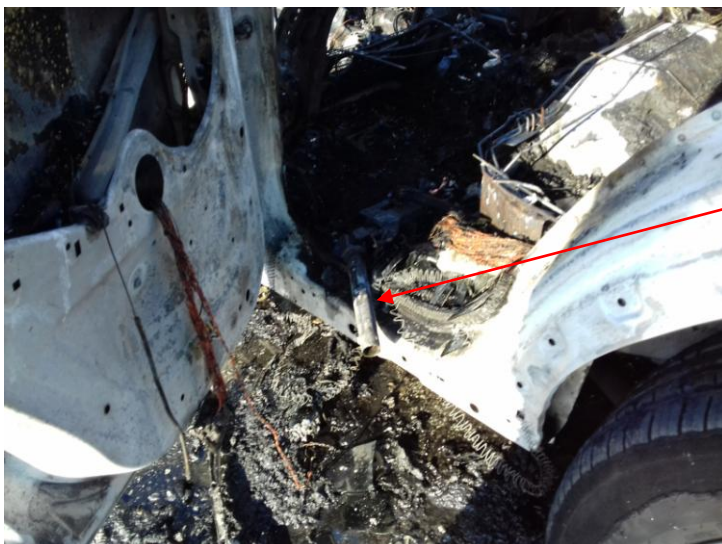
Morceau de la colonne de direction,
retrouvé à l'arrière du véhicule

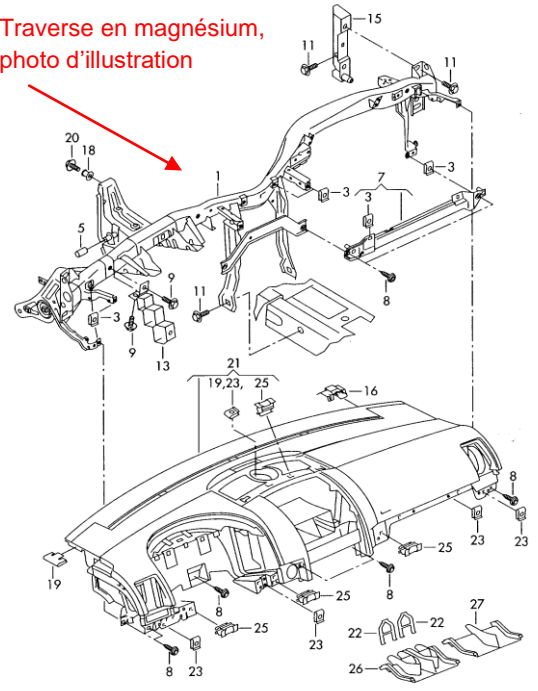
Données constructeur : Structure basée sur une plateforme monocoque en acier. Le capot et le toit sont en aluminium, les ailes avant et l'ensemble du hayon sont en matériaux composites, **la traverse de tableau de bord est composée de magnésium**. La structure en acier contient 18 % d'acier au bore haute résistance. L'acier au bore a été utilisé dans les endroits clés de la cellule de sécurité, tels que les bas de caisse et les montants A et B.

Le magnésium est un métal solide et un réducteur puissant (capable de brûler sans oxygène). Il réagit violemment avec l'eau (dégagement d'hydrogène) et brûle aisément en présence d'oxygène.

En cas d'incendie et d'utilisation d'eau, il pourra se produire une réaction violente (projection de métal en fusion).

Traverse en magnésium,
photo d'illustration

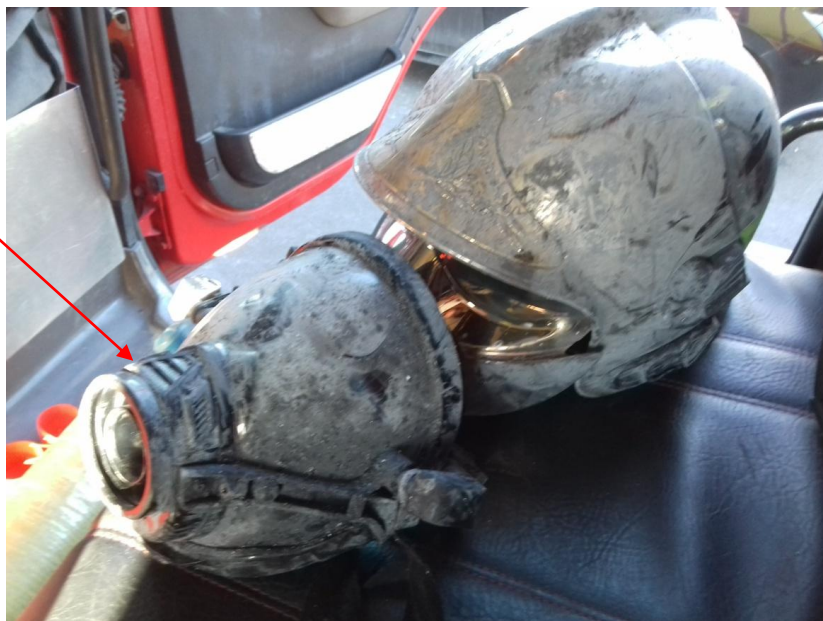
Casque et masque ARI du chef BAT

Le binôme est projeté au sol. Le chef BAT est groggy, l'équipier se relève plus vite, extrait son chef par traction sur le harnais de l'ARI. Il l'évacue en sécurité à une vingtaine de mètres de la VL. Les intervenants présentent des brûlures superficielles, le premier est brûlé au visage à travers les interstices laissés entre sa cagoule et son masque d'ARI, le second est brûlé à la jambe. Le sur pantalon du second est percé par de la matière en fusion (Cf photo ci-après).

Le BAT portait les ARI capelés. Les EPI étaient également portés. **Cagoule sous le masque.**

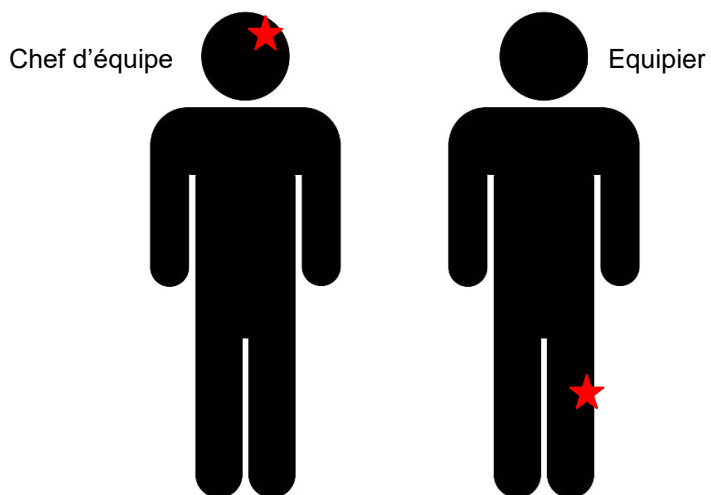
Etat des blessures du BAT

Un message rend compte de l'explosion au CODIS à 7h51 (2^{ième} message CA FPT). Le CA annoncera une explosion de batterie. Les 2 SP, blessés légers, seront transportés par la suite au CHU Reims par un VSAV sollicité en renfort. Après examen, ils bénéficieront d'une journée d'interruption temporaire de travail chacun (1 jour d'ITT chacun).

- **L'identification de la VL concernée et en particulier du type de carburation pour adapter la technique opérationnelle de lutte contre l'incendie ;**
- **L'amélioration de la lecture des feux de VL, présence ou pas du toit, ouverture des portes, présence d'étincelles, présence de fumées particulières, signes préfigurateurs d'une réaction violente ;**
- **La sécurisation de la phase d'extinction définitive (abord côté passager, attaque en jet bâton à distance si présence de signaux préfigurateurs de type étincelles blanches et flammes éblouissantes, fermeture des portes et présence de toit pour canalisation des projections) ;**
- **La préparation systématique du binôme de sécurité (EPI portés) et l'alimentation anticipée de l'engin ;**
