**PEX 23/05 FEU DE BENNE INDUSTRIELLE AVEC UN SP BLESSÉ GRAVE**

**CONTEXTE OPÉRATIONNEL**

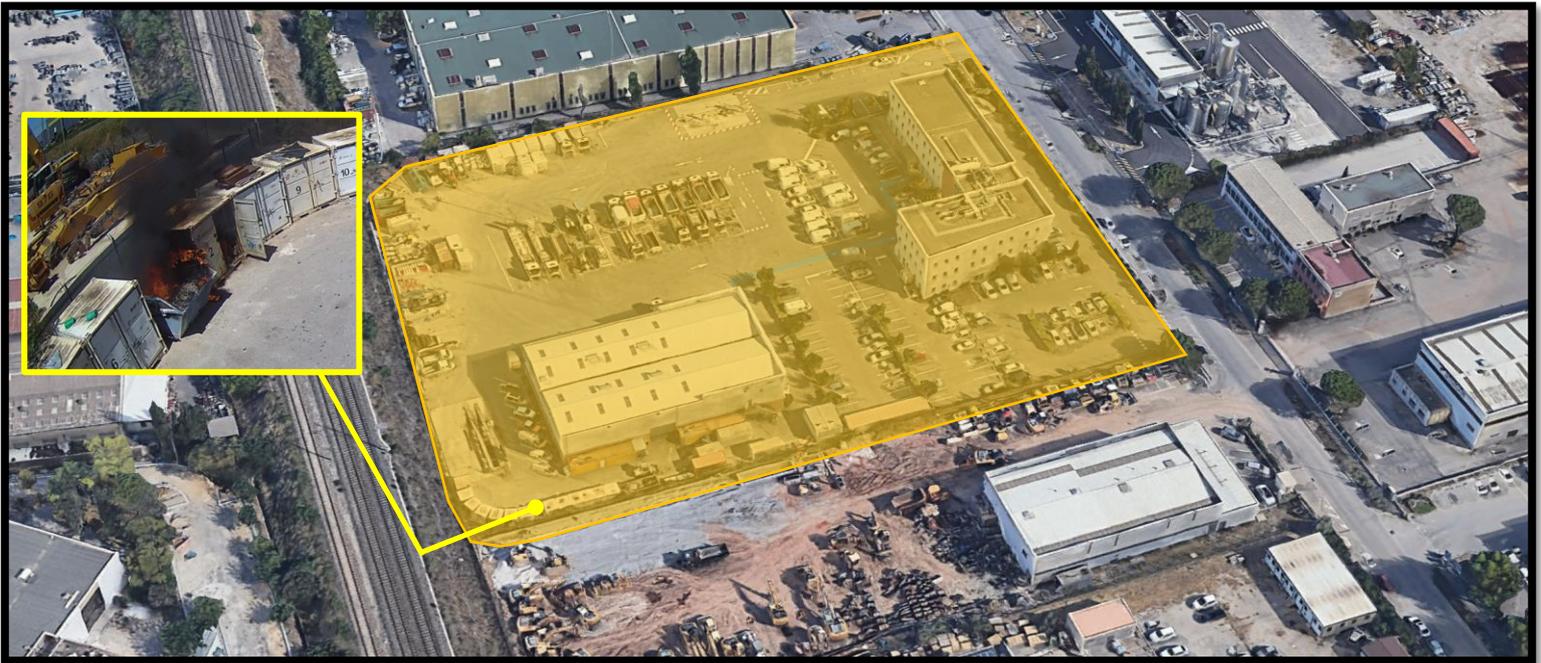
À l'arrivée des premiers engins, il s'agit d'un feu de benne industrielle contenant des débris de chantier avec propagation à la végétation environnante.

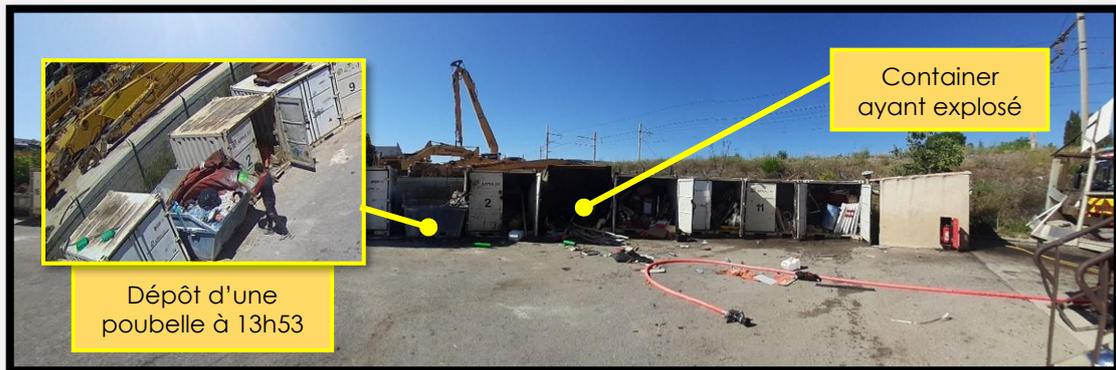
À 13h53, une personne vient jeter sa « poubelle » dans la benne et ce sera la seule intervention visible avant l'apparition des premières fumées, 20 minutes après cet événement. À 14h25, les premières flammes apparaissent à la vidéosurveillance et le feu connaît un développement rapide en cohérence avec les données météorologiques du jour (35°C, hygrométrie à 19%, pas de précipitations). Plusieurs explosions retentissent, notamment dues à la présence d'aérosols dans la benne.

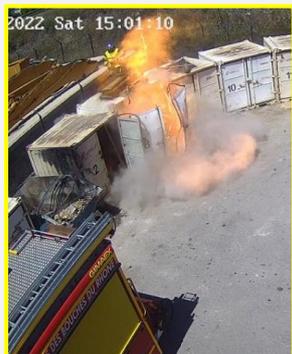
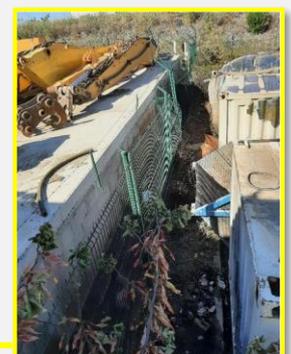
À 14h33, on aperçoit les premières flammes à l'arrière de la benne et des containers. La fumée dégagée par le feu masque le moment précis où le feu se propage à la végétation. Cependant, la durée d'exposition directe, du container concerné par l'explosion, à l'incendie est estimée à 3 minutes minimum. Lorsque le FPT X se présente sur les lieux, plus aucune flamme n'est visible et la fumée a presque totalement disparue. C'est alors qu'à 14h56, au moment où le CDG prend de la hauteur afin de reconnaître la face arrière du container qui est difficilement accessible, que l'explosion survient.

Explosion lors de la reconnaissance du CDG sur le container

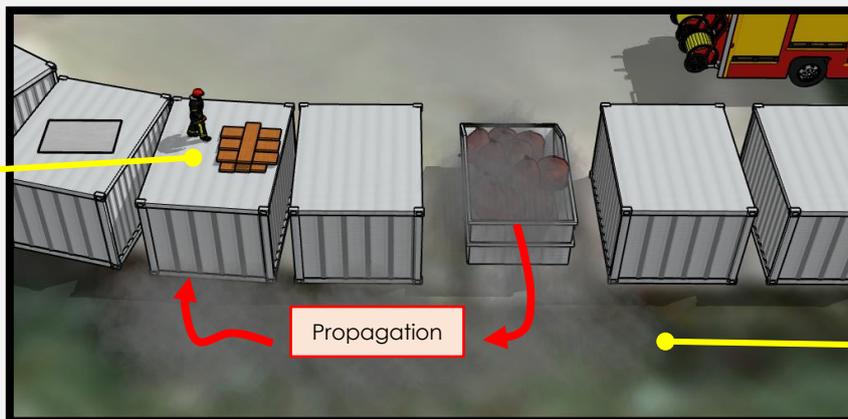
Vue arrière des containers
