PEX 2023 / n° 1

## Partage d'expérience

**MARSEILLES LES AUBIGNY - Le 31/05/2023 à 14H20**

**Les secours sont alertés pour fumées noires et flammes qui sortent d'une habitation.**

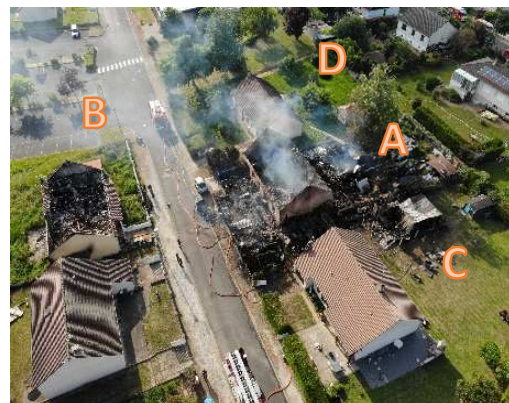
- 1 pavillon (A) totalement embrasé, présence d'une bouteille de gaz à l'avant, dégagement de fumée intense.
- 1 pavillon (B) en face, avec tas de bois et façade en feu, dégagement de fumées sous toiture.
- 1 pavillon (C) avec tas de bois et haie en feu, subissant un fort rayonnement.
- Une personne brûlée.
- Municipalité organisée et identifiable organise l'évacuation du lotissement.
- 1<sup>er</sup> FPT à seulement quatre sapeurs-pompiers, complété par VLU.
- Connaissance d'une DECI faible.
- Présence de vent.

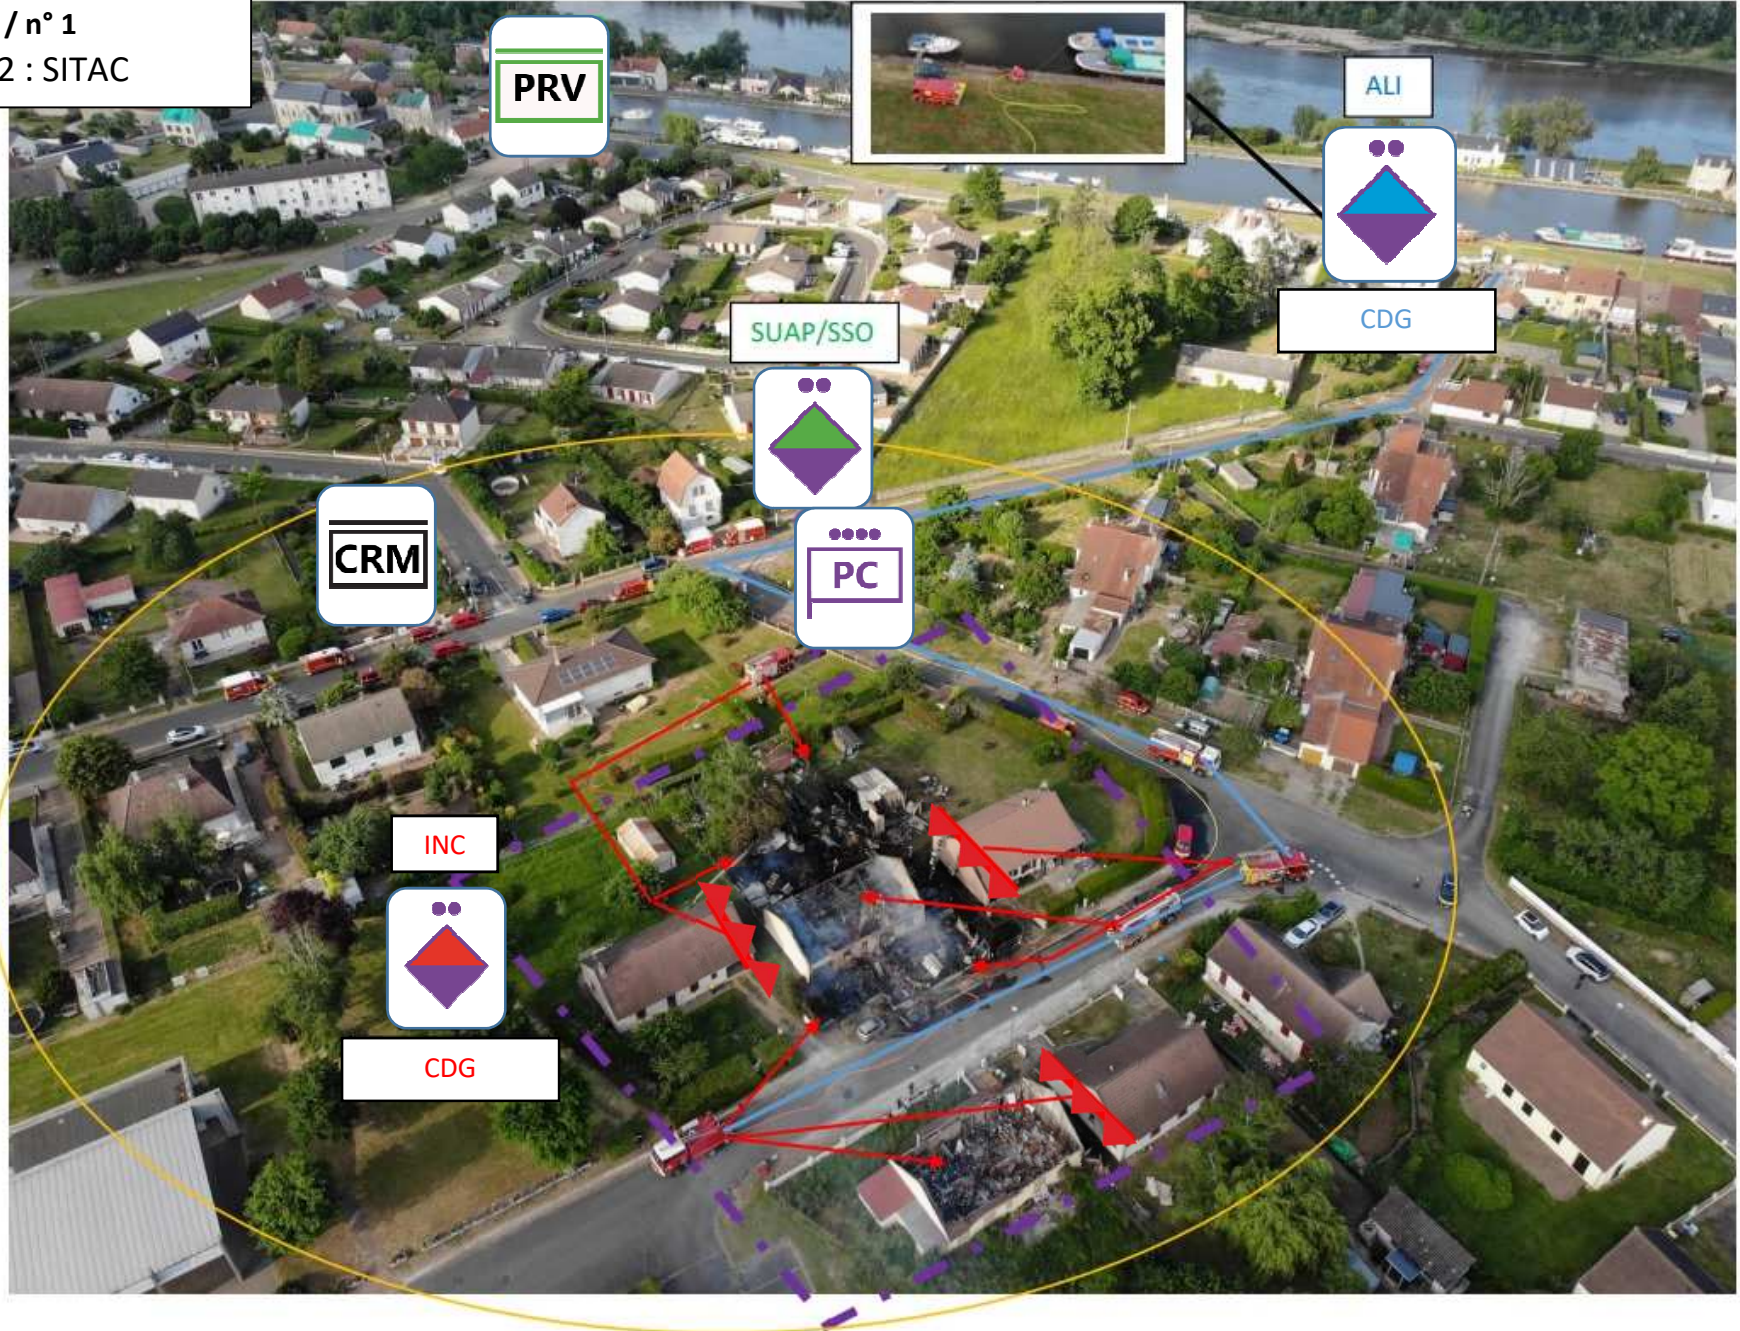
PEX 2023 / n° 1  
Annexe 2 : SITAC

Pavillon (A) perdu, priorisation dans l'ordre B, C puis D. Uniquement limiter la propagation pour conserver des ressources en eau, faute de moyens, jusqu'à l'arrivée des renforts.

Actions à l'arrivée du 1<sup>er</sup> chef de colonne : mise en place d'une stratégie plus générale par la mise en œuvre de trois secteurs (INCENDIE - SUAP/SSO - ALIMENTATION) permettant la pérennisation de l'alimentation en eau (la reprise de l'initiative sur le sinistre).
