CONTEXTE OPERATIONNEL

N° – 023024685 – MONTPELLIER – F102 – Feu d'habitation individuelle

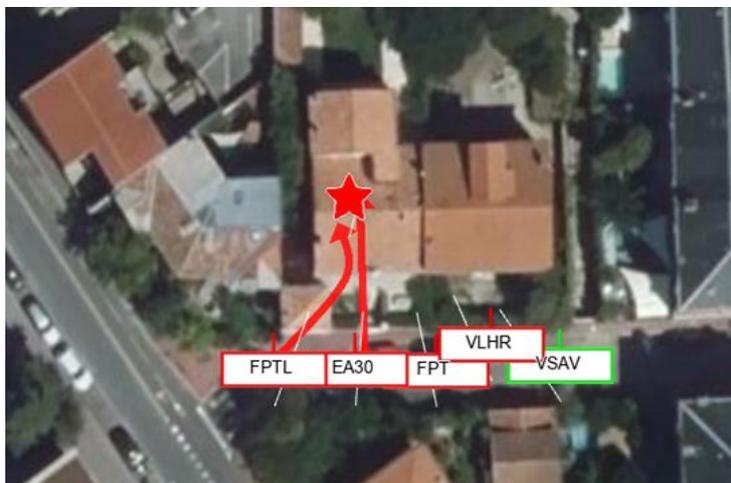
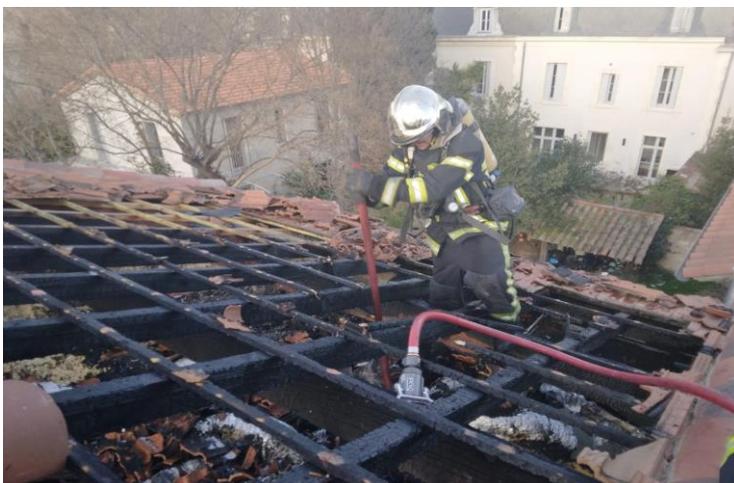
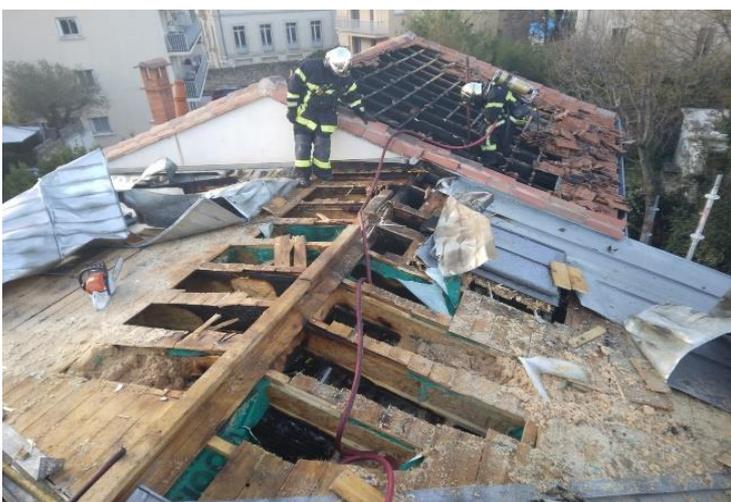
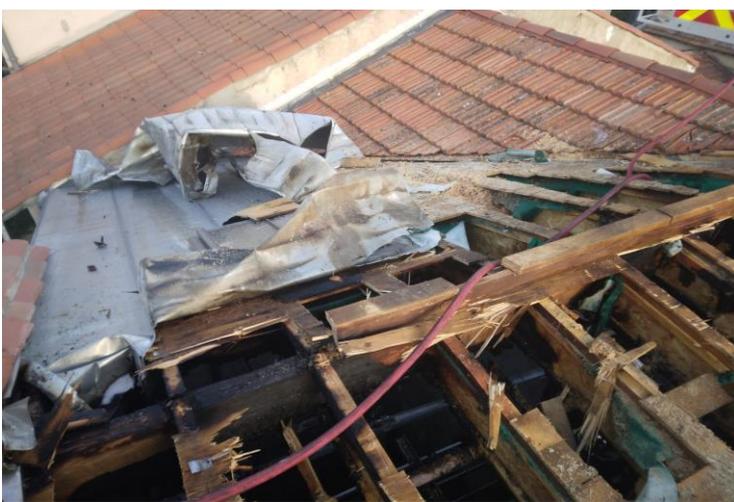
De la fumée s'échappe au premier étage d'une habitation R+1, au niveau de la cage d'escalier par un orifice de 20 cm² dans une plaque de placo. De la fumée s'échappe également au niveau des interstices à la jonction des planchers avec les cloisons et par les prises électriques.

Des signes de propagation sont présents dans les faux plafonds identifiés au moyen de la caméra thermique par une élévation de la température.

« Feu dans une habitation R+1 de 250m². Feu sous une toiture d'environ 100m², plusieurs foyers sans flammes apparentes, feu également à l'intérieur des cloisons au niveau du R+1, avec propagations verticales et horizontales. Isolation en fibre de bois, recouvert de panneaux OSB, beaucoup de fumée. Dégarnissage par équipage FPTL par avec LDV500, plusieurs points chauds environ 300° relevés avec caméra thermique. Je demande 2ème engin pompe. Opération de longue durée. Je demande également un SSO eu égard à la technicité de l'intervention. Je prends COS B. »

- Lutte contre une propagation multidirectionnelle complexe dans plancher en bois
- Présence de CO dans les communications du RDC propagé par les gaines VMC et par le vide d'air entre cloisons
- Combustion de la fibre de bois entre cloison favorisée par les trouées et par les trémies diverses (*prises, interrupteur électrique*)
- La difficulté du travail de « sape » en toiture avec différents matériaux (Zinc, bois, métal, couverture alu etc.)
- Les différents câbles et gaines de VMC ont généré des difficultés pour les binômes (*emmêlement*)
- Utilisation de matériaux d'isolation pour énergie passive en rénovation

- Le niveau de veille sur les intervenants doit être maintenu durant toute l'opération
- Recherche de combustion lente par des relevés CO en absence de signes visuels
- Durée d'intervention qui doit être appréhendée par le COS pour limiter les risques liés à l'engagement (*coup de chaud, perte de vigilance, fatigue, etc.*) et au travail en hauteur (*risque de chute, chute de matériaux, etc.*)
