Partage d'EXpérience

PEX 2023-06

Contentieux post feux d'habitation

20 & 21 juillet 2023

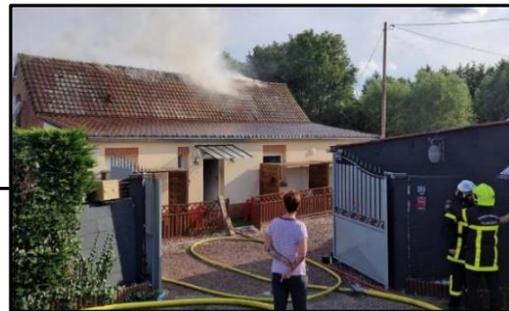
Façade A – 1^{er} incendie

▶ Le premier sinistre aurait pour origine un feu de **terrasse en bois** à l'arrière de l'habitation. D'après les dires du locataire, la source d'ignition serait un **mégot de cigarette** jeté depuis la fenêtre de la cuisine, avant de quitter le logement. Son **absence** ainsi que les **conditions météorologiques** auraient favorisé le développement et la propagation de l'incendie au chéneau puis à la toiture.
 → Ce scénario expliquerait qu'une partie de la terrasse en bois soit complètement calcinée.

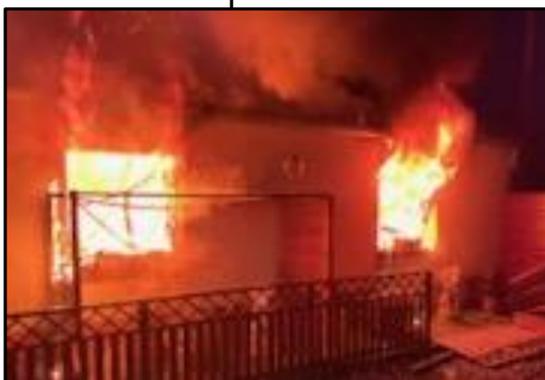
« Habitation totalement embrasée avec effondrement de la structure toiture, plancher, étage. 2 LDV 40 en manœuvre dont une sur EPS. Alimentation sur CECI + noria par deuxième FPT. Adjoint au Maire et Merlin sur les lieux. »

Façade A – 2^{ème} incendie

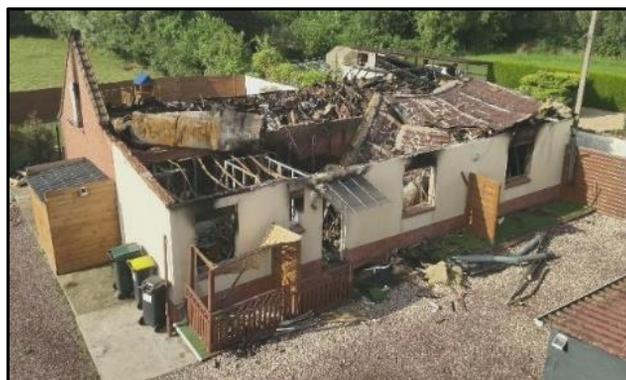
Façade A après 2^{ème} incendie

▶ Pour le deuxième sinistre, ni la mission en Recherche des Causes et Circonstances de l'Incendie (RCCI) ni la Recherche de Produit Accélérateur d'Incendie (RPAI) par le binôme cynotechnique n'ont permis d'établir un quelconque lien avec le premier sinistre.
