SAPEURS-POMPIERS  
DE LOIRE-ATLANTIQUE

PEX N°2024-02  
FGI lors d'un feu  
de pavillon

# PARTAGE D'EXPÉRIENCE

## **PHENOMENE THERMIQUE LORS D'UN FEU DE PAVILLON**

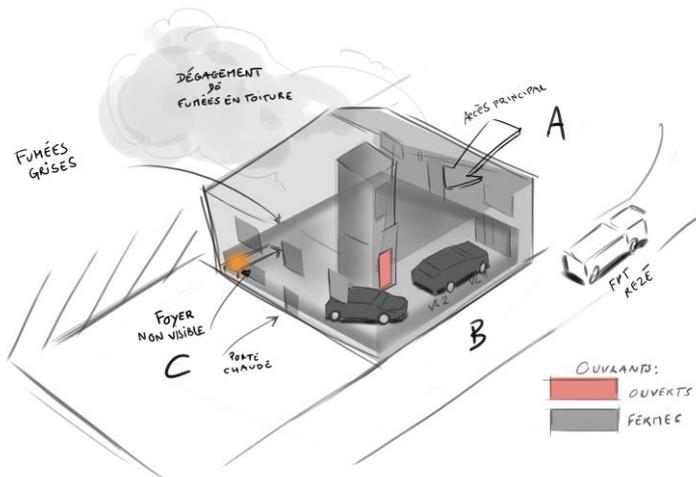
Suite à la reconnaissance, les secours se trouvent face à cette situation:

- Feu localisé au sous-sol
- Sous-sol + cage d'escalier entièrement enfumés
- Dégagement de fumées en toiture
- Le portail électrique est non manœuvrable
- Pas de foyer visible
- Porte de service chaude

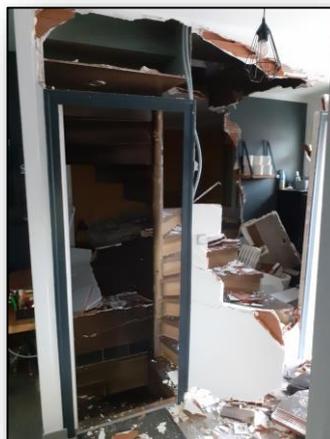
Photo 1

- ▶ Les 2 VL sont intacts
- ▶ Les doublures en polystyrène ont complètement fondu sur la totalité du plafond du garage
- ▶ Les cloisons de la cage d'escalier sont soufflées (photo 1)
- ▶ La toiture au droit de l'escalier a été soufflée (photo 2)

L'inflammation rapide de ce mélange a donné naissance à un front de flammes qui s'est propagé au sein du mélange, et qui a provoqué une importante surpression occasionnant les dégâts en toiture et dans la cage d'escalier.
