Le 3 septembre 2023 à 16h39, les secours sont engagés pour un feu de VL de marque TESLA, lieu-dit « Sarcenat » sur la commune d'Orcines (63).

Un VL du modèle « TESLA 3 Performance » est totalement embrasé (non accidenté). Le conducteur et son passager sont sortis. Début de propagation dans la végétation du bas-côté.

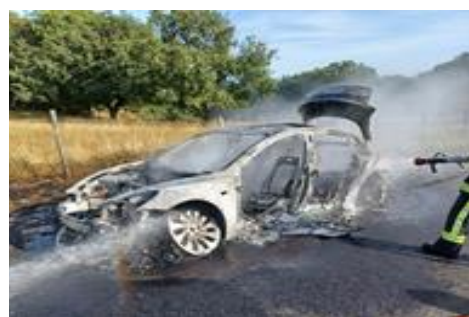
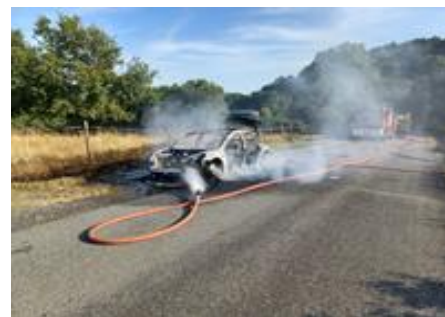
Photos

- Emballement thermique de la batterie constaté par un bruit de type « pop-corn », présence de flammes très vives et très claires sur l'arrière, action des lances sans effet ;
- Présence d'arcs électriques au sol ;
- Pas d'accès direct « fireman-access » dans le pack batterie ;
- Alimentation par norias via un PI alimenté sur un réservoir ;
- Consommation d'eau en grande quantité (25 m³ environ).

- Privilégier l'engagement d'un FPT pour les centres dotés de 2 EP (capacité en eau supérieure à un FPTL) ;
- Compléter l'engagement initial par un porteur d'eau grande capacité (CCIM, CCGC) ;

- **Etablir un périmètre d'exclusion de 50 mètres à minima et selon possibilité lié à la zone d'intervention, risques de projections / torchères et effets missiles (*effets missiles uniquement dans le cas de batteries à cellules cylindriques : Tesla, batteries trottinettes et vélos électriques...*) ;**

- **Intervenir avec EPI complets sous ARI pour l'ensemble du personnel présent en zone d'exclusion ;**
- Identifier le véhicule et le type de batteries (affichage, exploitant...) est primordial afin de connaître le type d'énergie et permettre la recherche de la FAD concernée. « *Les FAD normalisées ISO comprennent un chapitre 6 sur le risque incendie qui donnent les consignes du constructeur automobile. Ces FAD sont accessibles sur l'application Euro RESCUE* » ;

- Respecter la note opérationnelle de juin 2016 pour assurer l'extinction de l'habitacle ;
- Procéder à une « **attaque proportionnée aux possibilités offertes par les circonstances (accès batterie / fireman access, déformation casing/source partie fusible...)**. *Si l'extinction s'avère d'emblée inefficace, laisser brûler.* »

- **Refroidir à l'eau massivement sauf technologie LMP (Lithium Métal Polymère), (réaction violente - laisser se consumer / assurer la protection de l'environnement) ;**

- Engager une lance en eau dans le pack batterie dès lors que l'insertion de l'eau dans la batterie est possible (par jet bâton éventuellement) ;
- Informer le service des eaux concernés si l'alimentation se fait depuis le réseau AEP / DECI ;
