PIAS SIS Année : 2023

Défaillance extincteur Poudre

Mots clefs : défaillance extincteur poudre - désolidarisation de la tête d'extincteur - projection de la tête de l'extincteur - intervention

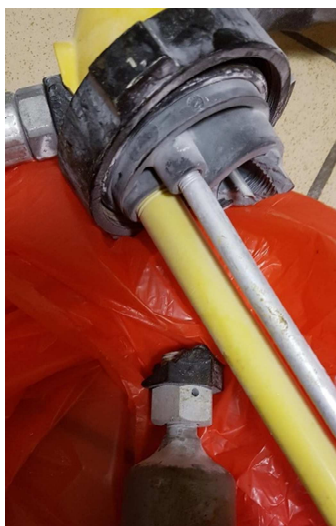
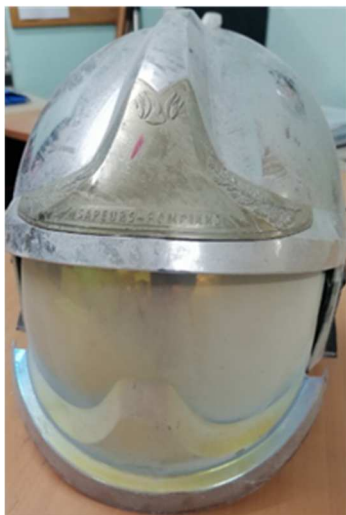
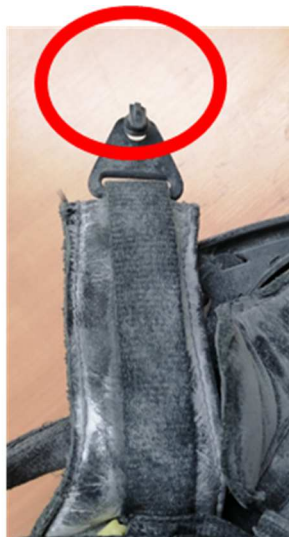
Extincteur poudre mis en cause après l'accident :

Cassure du support de fixation de la sparklet

Fait(s) générateur(s) le(s) plus probable(s) : défaillance d'un extincteur

*Remontée d'information et création d'une fiche SP blessé.
Début de l'analyse accident, le jour même de l'accident.
Création d'un flash d'information sécurité urgente et d'une note au DDSIS. Identification des extincteurs de la gamme concernée dans tous les centres de secours et retrait des extincteurs concernés.
Retour au groupement logistique des extincteurs mis de côté pour destruction.
Expertise réalisée par le fournisseur sur demande du SDIS.*

*Remplacement des extincteurs identifiés dans le flash d'information.
Sensibilisation des agents via un Flash Alerte accident.
Stockage des extincteurs répertoriés sur un site sécurisé dans l'attente du traitement.*
