PIAS SIS Année : 2023

Accident grave de la circulation sur un trajet d'intervention

Mots clefs : Accident – Route – Départ en intervention

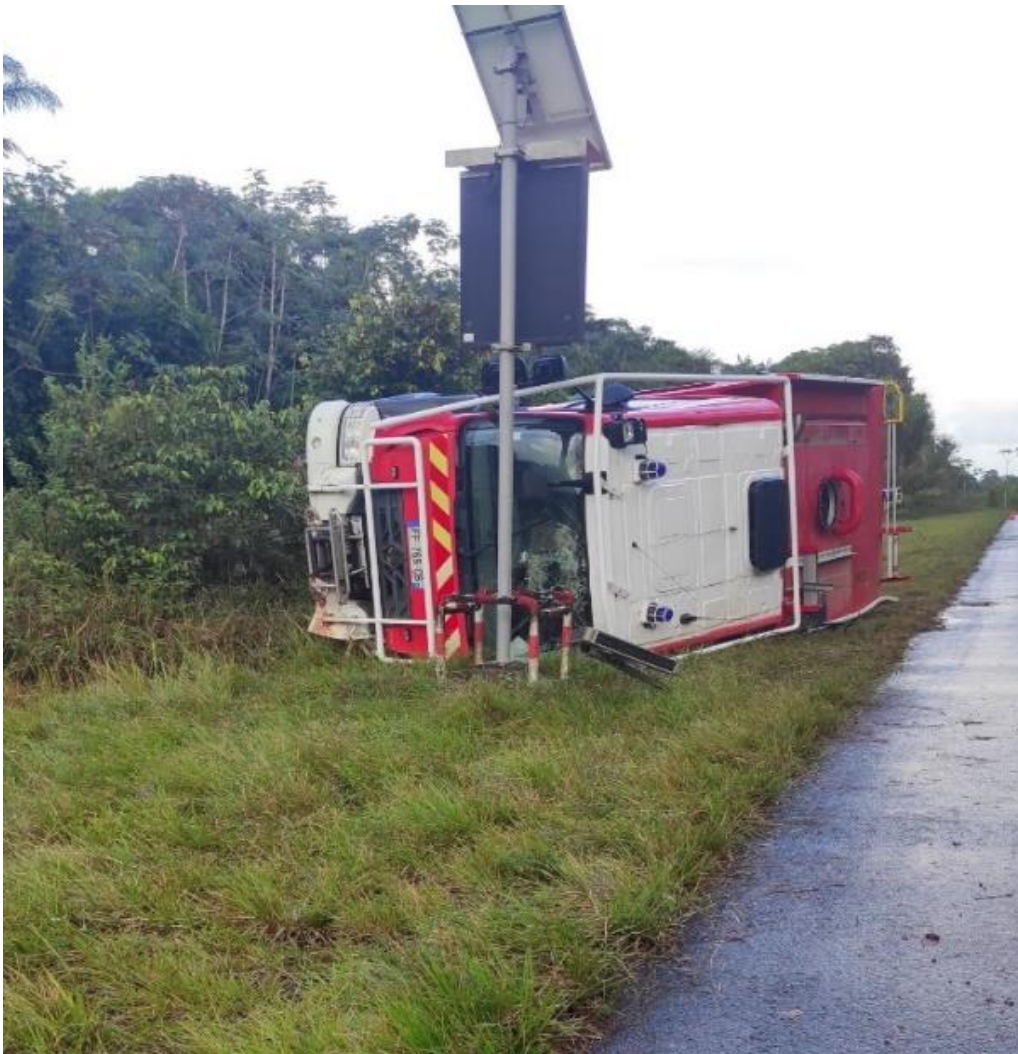
Le CCR est sonné pour une levée de doute relative au déclenchement d'une alarme de détection incendie. Sur le trajet, la roue droite du véhicule empiète sur le bas-côté. Le conducteur tente de rattraper la direction, mais perd le contrôle de l'engin, entraînant sa sortie de route. Le véhicule vient percuter un talus par l'avant gauche avant de se renverser sur le flanc gauche.

Illustration	
Conséquences	
Bilan humain	
Interne au service : - 1 SP décédé - 1 SP UA/plaie perforante au niveau de la joue droite et du palais - 1 SP UR/plaie suturale au niveau de l'arcade côté gauche et du bras gauche	Extérieur au service : <i>Néant.</i>
Bilan matériel	
Interne au service : 1 engin HS	Extérieur au service : <i>Néant.</i>

Analyse		
Fait générateur le plus probable : chaussée détrempée et glissante qui entrave l'adhérence des pneumatiques.		
Facteurs	Aggravants ou défavorables	Atténuants ou favorables
Humains	Non-port de la ceinture de sécurité pour les deux SP à l'arrière de la cabine	Prise en charge massive et rapide Ceinture de sécurité mise à l'avant
Organisationnels		/
Techniques	Pneu 4X4 Matériel non arrimé dans la cabine	/
Environnementaux	Forte pluie et route rendue particulièrement glissante par la présence d'une couche d'algues microscopiques	Route peu fréquentée

Mesures de prévention
<p>Recommandations humaines :</p> <ul style="list-style-type: none"> Respecter le port de la ceinture de sécurité. Réaliser en unité une sensibilisation adaptée au secteur et sur les différents engins avant la titularisation. Analyser le besoin d'une formation spécifique à la conduite en prenant en compte les missions et le milieu opérationnel. <p>Recommandation organisationnelle :</p> <ul style="list-style-type: none"> Appliquer le plan d'action concernant le risque routier. <p>Recommandations techniques :</p> <ul style="list-style-type: none"> Recenser les types d'équipements pneumatiques des engins et vérifier s'ils sont adaptés à leurs missions et aux routes de leur secteur d'intervention. Sécuriser l'aménagement de l'intérieur des cabines et améliorer l'amarrage des équipements (effet projectile) afin d'éviter toute aggravation de blessure lors d'un choc ou freinage brutal.
