Feu de véhicules accolés à la façade d'un entrepôt

Contexte opérationnel

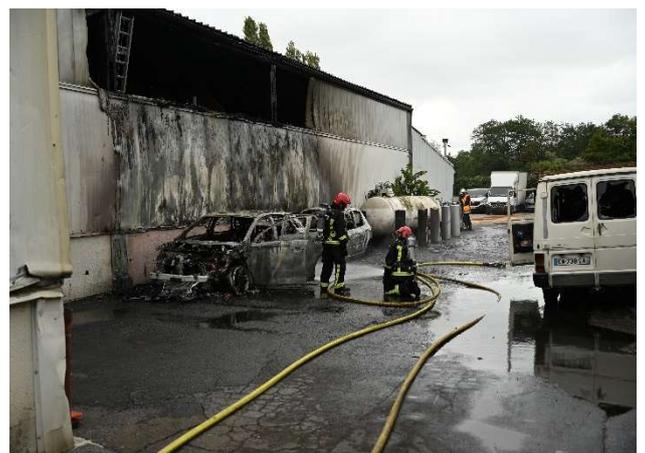
Quatre véhicules sont détruits.
La structure du bâtiment est endommagée.
Deux employés sont temporairement au chômage technique.
L'activité de l'entreprise se poursuit sur un autre site.

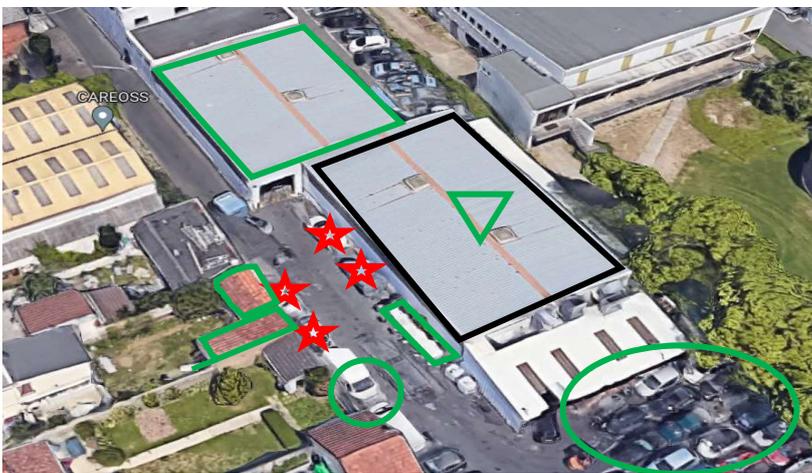
Véhicule détruit
-

Bâtiment dégradé
-

Biens préservés
