# Partage D'EXpérience

## FEU dans un bâtiment industriel

Le 24 avril 2024 à 5h27, le CTA est alerté par des voisins de l'entreprise Charcuterie Guy- Guy à Mesnil sur Iton puis par une salariée arrivée sur place pour travailler. Ils signalent un feu d'ampleur dans l'entreprise avec des flammes ayant déjà percées en toiture sans pouvoir en déterminer la superficie. L'entreprise n'est pas encore en activité, aucune présence humaine n'est supposée dans le bâtiment.

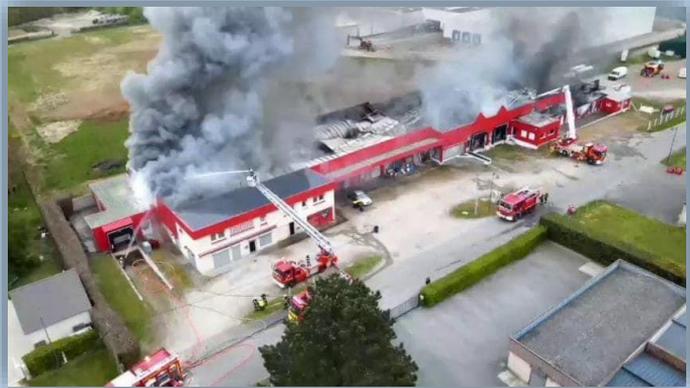
- Le 1<sup>er</sup> FPT est confronté à un bâtiment à usage de traiteur d'environ 2000 m<sup>2</sup> entièrement embrasé.
- Le bâtiment est à structure métallique.
- Le vent est du nord / ouest.
- Une salariée (la requérante) est sur place.

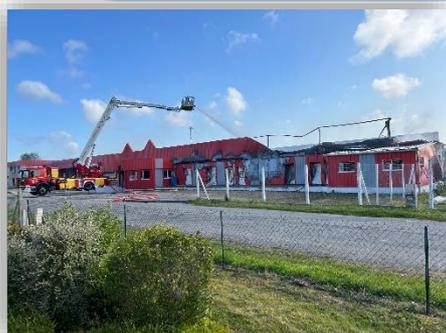
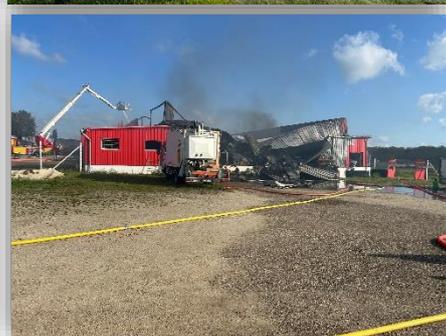
- Bâtiment à structure et bardage métallique partiellement effondré mettant en péril la stabilité du bâtiment et engendrant des risques de chute de matériaux.
- Isolation avec des matériaux à base de mousse de polyuréthane et panneaux sandwich pour les chambres froides favorisant les feux couverts.
- Présence de produits dangereux dont la nature et la quantité ne sont pas connus dont, notamment des détergents et des bouteilles de gaz réfrigérants.
- Présence de 3 logements intégrés au bâtiment avec des NAC (2 serpents) dans l'un d'entre eux.
- Difficultés d'alimentation en eau par rapport aux besoins hydrauliques des lances.
- Dégagement des fumées vers une entreprise proche et en activité ce jour.
- Surcharge du réseau d'eaux pluviales et eaux usées par les eaux d'extinctions, avec une présence potentielle, dans les eaux d'extinction, de produits détergents stockés dans l'entreprise.
