Sapeurs-Pompiers
de la Seine-Maritime

FEU DE BATIMENT ADMINISTRATIF Fécamp - 27/11/2023

2024-01

RETOUR D'EXPERIENCE

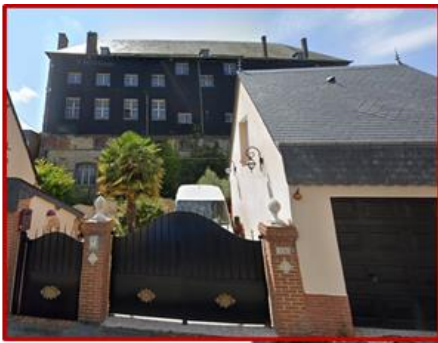
Façade C

1. Vue des façades du bâtiment avant l'intervention

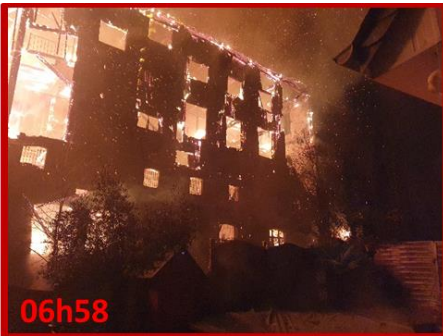
Façade C

2. Vue des façades du bâtiment après 1h d'intervention

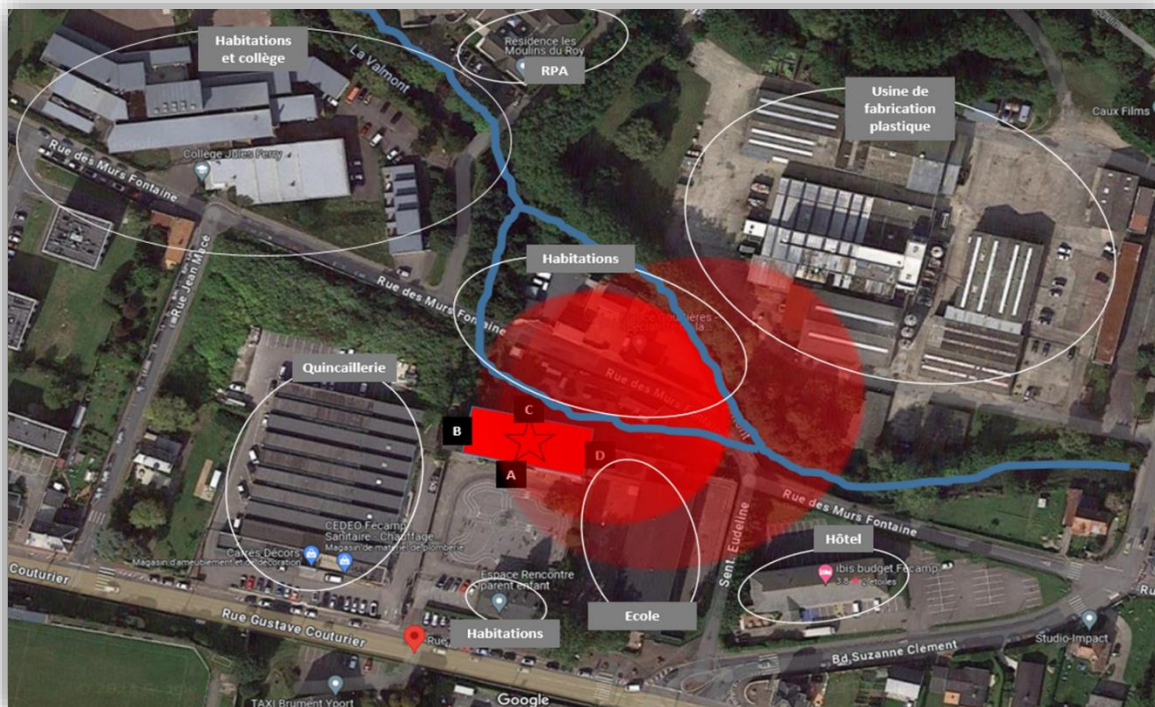
1. Vue aérienne des enjeux à proximité

L'analyse aérienne de la zone d'intervention permet de mettre en exergue un nombre important d'enjeux à proximité de la zone.

Ces enjeux sont à la fois présents à proximité (habitations, école et quincaillerie) mais aussi à distance (usine Caux Films).

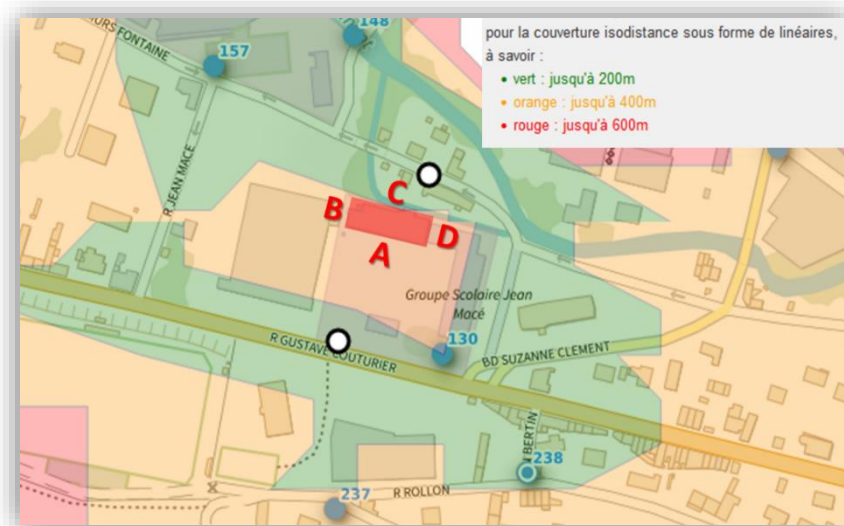
2. Analyse de la DECI sur site

- ▶ DECI présente en qualité et quantité à moins de 200 m.

- ▶ Nombreux enjeux à proximité
- ▶ Vent d'Ouest propageant la diffusion d'escarbilles notamment vers l'usine à proximité.

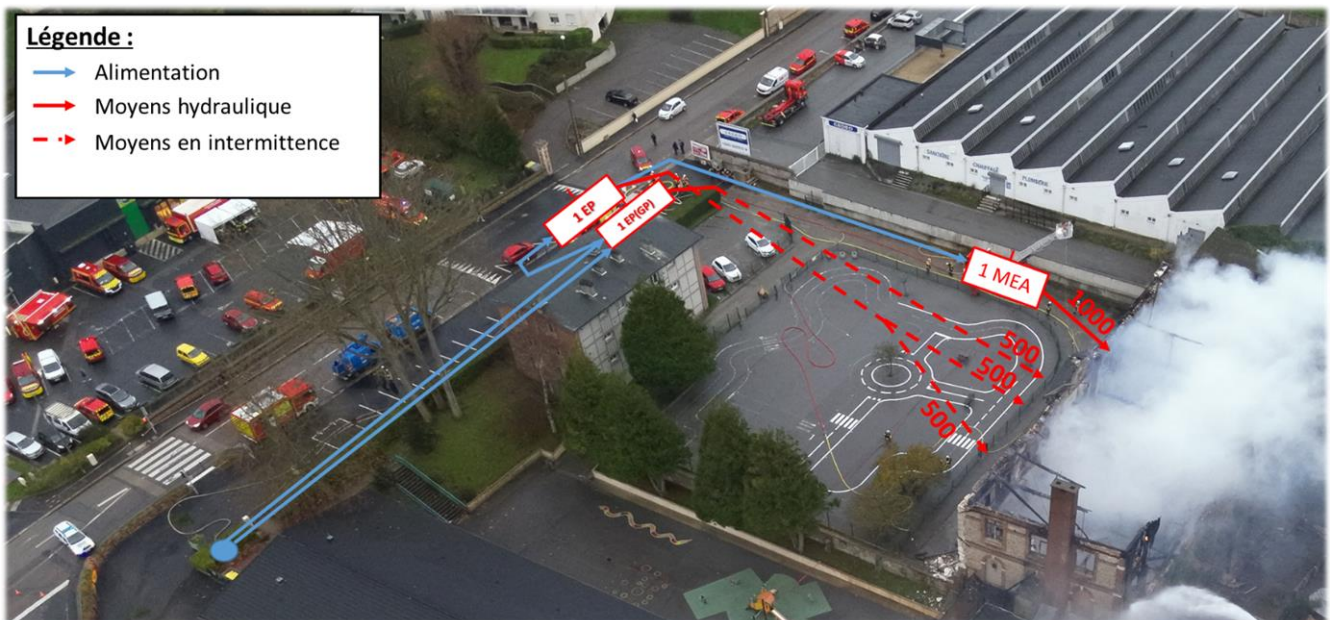
Figure 1 : Présentation de la problématique d'alimentation par la manœuvre en relais

En effet, sur les deux secteurs Alpha et Charli, les engins sont alimentés par une manœuvre dite de « mise en relais » directement au point d'attaque, sans que l'un des deux ne soit placé au niveau de l'hydrant. Cela a engendré une sous-utilisation des capacités des engins.

Exemple : Le FPTGP (3000/15) et un CCRM (2000/15) sont affectés en façade Alpha. Ces deux engins sont susceptibles d'être alimentés individuellement à moins de 200 m.

Ils devraient donc être possibles de produire théoriquement un débit de 5000 l/min à 15 bars.

- le FPTGP alimente une lance ainsi que le CCRM.
- Le CCRM alimente plusieurs autres lances.

Dans notre cas d'étude, le premier poteau incendie n'est pas à plus de 200 m du point d'eau, le relais ne semble donc pas nécessaire. De plus, l'analyse DECI de la zone d'intervention ainsi que les débits délivrés par les PEI aux alentours laissent à penser que chaque engin aurait pu être alimenté individuellement.

- ▶ Alimentation de plusieurs engins sur un même PEI.
- ▶ Distance entre le PI et le FPT trop grande.
- ▶ Temporalité de la montée en puissance lente.

Le potentiel hydraulique est un maillon essentiel de la bonne tenue des interventions. Ainsi, il doit être conscientisé dès l'arrivée des premiers engins et l'alimentation individuelle doit être préférée autant que possible si un relais n'est pas nécessaire.

- ▶ Réviser la doctrine concernant l'alimentation sur les feux « à grande échelle » ;
- ▶ Créer et diffuser des FMPA pour les CATE et les chefs de groupe sur le domaine de l'alimentation.
- ▶ Ancrer dans les pratiques la consultation de web SIG DECI par tous les CATE pour se positionner à l'hydrant ;
- ▶ Disposer de tablettes dans les engins incendie pour favoriser l'alimentation des engins même hors secteur ;
- ▶ Former les chefs de groupe à l'analyse des risques afin de demander les renforts adaptés.

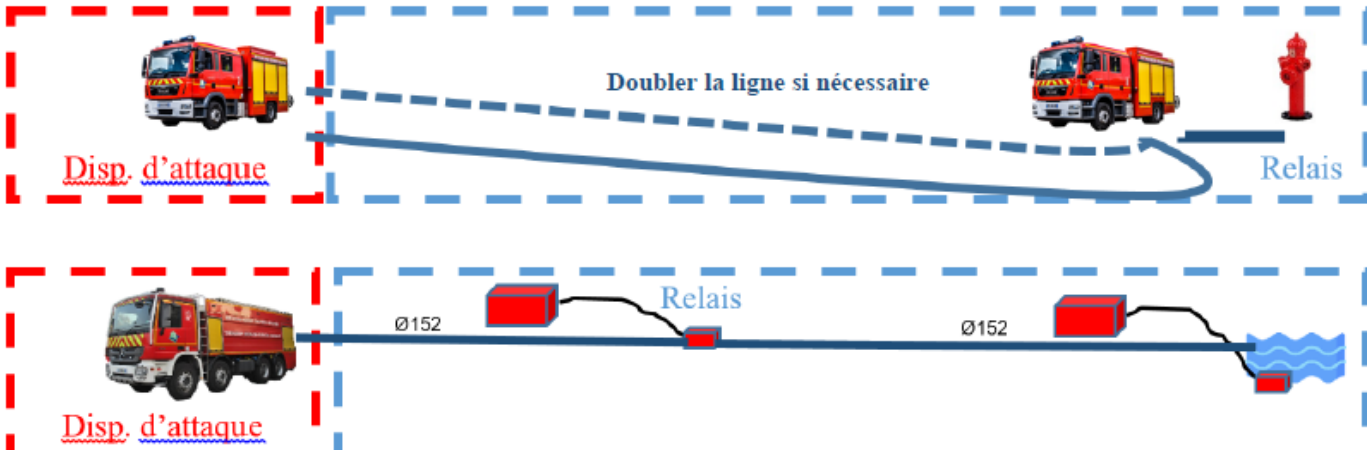
Figure 3 : Extrait du memento n°07 sur la mise en œuvre d'un relais

L'étude de la doctrine départementale (mémentos) démontre que la mise en relais ne doit être réalisée que si cela est nécessaire. Les conditions sont spécifiées dans le memento opérationnel n°7 « Principes et dispositifs d'alimentation ».
