FICHE PEX

PEX 24/05 FEU D'ENTREPOT DANS UN BATIMENT INDUSTRIEL ET COMMERCIAL (BIC)

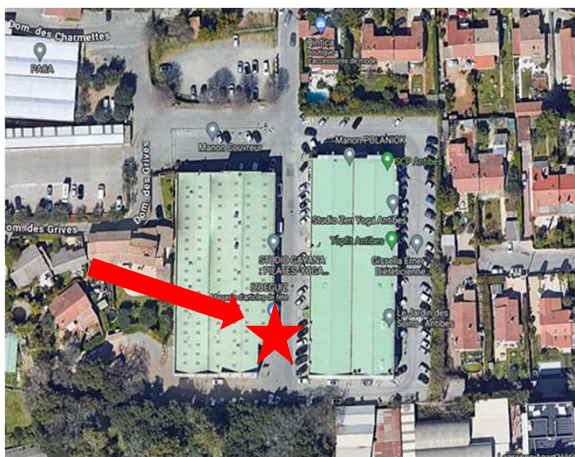
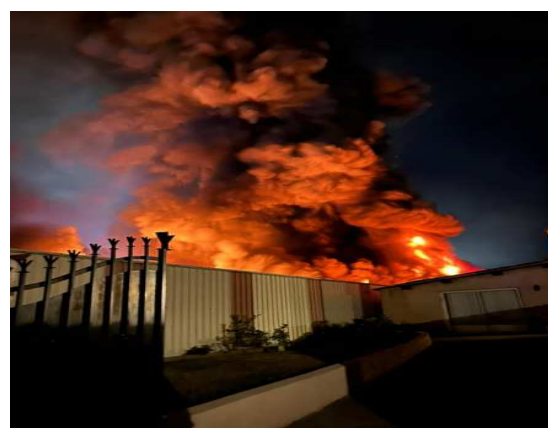
- La moitié de l'entrepôt est entièrement embrasée avec percement du toit ; des explosions se produisent et la propagation évolue rapidement vers l'ensemble de la structure.
- Une habitation est directement menacée sur la façade arrière du bâtiment

Le site est composé de 2 bâtiments indépendants avec 3 sociétés d'exploitations différentes pour une surface totale de 2400m2. L'adresse est connue pour être en déficience hydraulique (important feu d'entrepôt au même endroit en 2011).

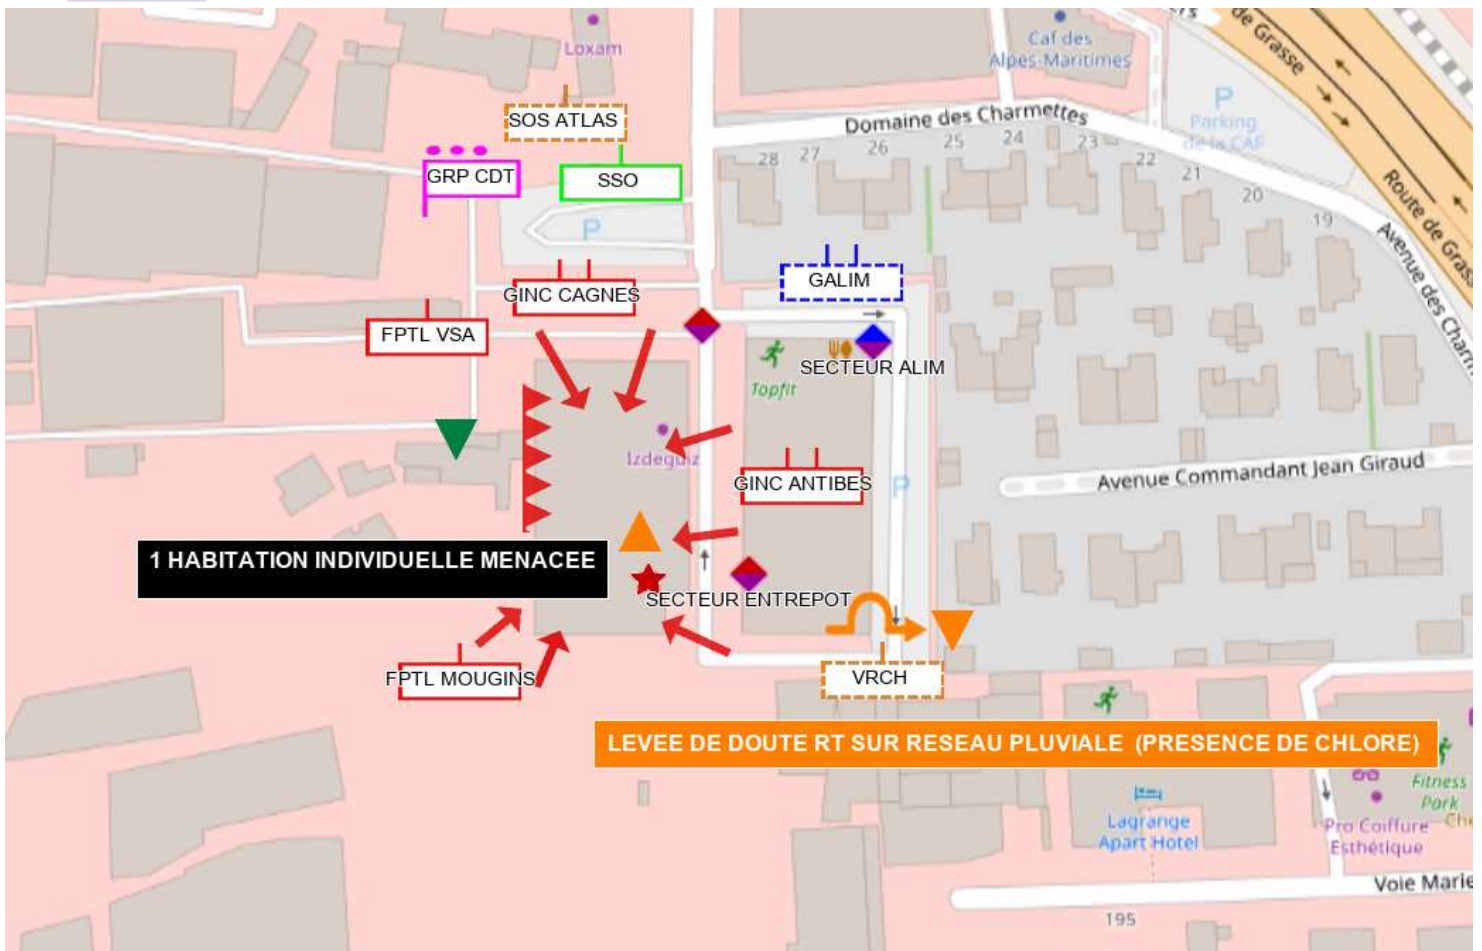
SITAC DU CHANTIER A 19H05

« Feu d'entrepôt généralisé à l'adresse indiquée, le feu intéresse 2 entrepôts mitoyens avec stockage de décorations diverses totalement embrasés. Sur le 2^e entrepôt mitoyen, risque de propagation en cours, stockage de produit divers dont du chlore non altéré actuellement. Les 2 entrepôts représentent une surface de 3000 m² environ.

- LT XX Entrepôts / décoration
- LT YY Stockage

- une propagation et un percement de la toiture
- une difficulté d'approvisionnement hydraulique
- un 3^e secteur hydraulique à l'arrivée des GCA Alpha et Bravo
