GROUPEMENT GESTION DES RISQUES

Partage d'expérience

**Feu ayant existé dans les
installations électriques d'un
bâtiment avicole**

20/03/25

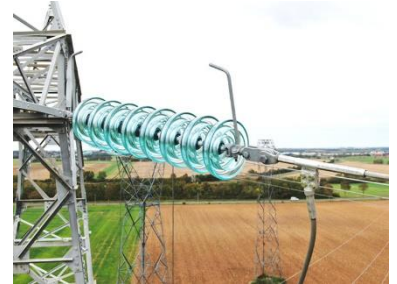
Le travail d'investigation a conclu que l'incident a été initialement dû à une perte d'isolation sur la ligne dont l'origine n'a pu être identifiée (isolateurs poussiéreux, phénomène de givrage...).

Un amorçage s'est produit entre la ligne et le pylône métallique (« feu d'artifice » décrit par le propriétaire de l'exploitation) et le courant électrique s'est propagé dans la structure en treillis jusqu'à atteindre le sol en provoquant une élévation de potentiel de terre (EPT).

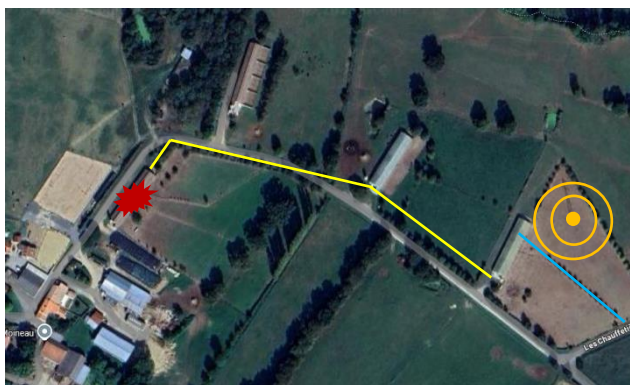
Depuis les fondations du pylône, le courant électrique s'est dissipé dans les couches de terre jusqu'aux poteaux d'une clôture électrifiée installée à 50m environ. C'est donc par le tracé de cette clôture que le courant électrique a pu rejoindre le réseau interconnecté des trois bâtiments et provoquer un départ d'incendie sur l'un d'entre eux.

Cette situation est justifiée par le fait que des disparités existent dans le montage des installations. Dans le bâtiment sinistré, l'installation électrique jouxte une conduite métallique d'alimentation de gaz. La différence de potentiel entre les deux a provoqué un deuxième arc électrique.

Bâtiment sinistré

Pylône RTE

Diffusion du potentiel de terre

Clôture électrifiée

Trajet de surtension électrique
