# FEU de château

# Partage D'EXpérience

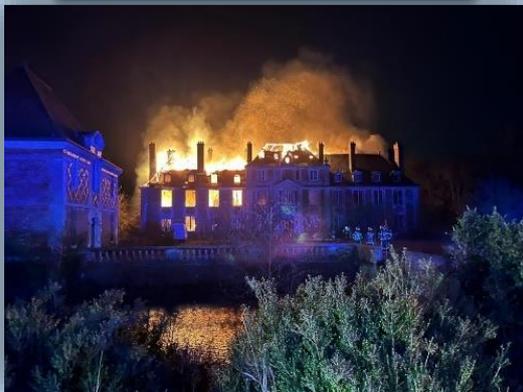
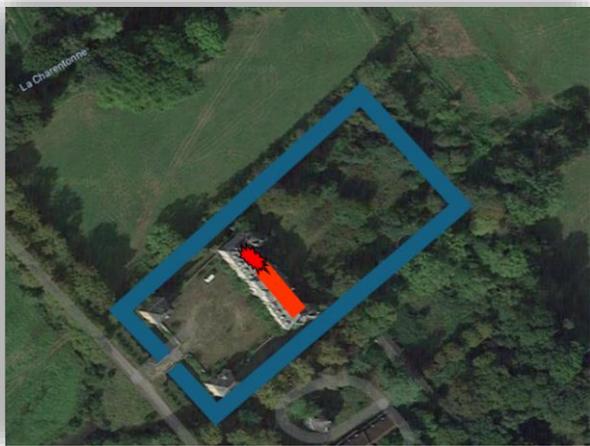
- Les 1<sup>er</sup> intervenants sont confrontés à un feu de château R+2+combles-1 avec une emprise au sol d'environ 600 m<sup>2</sup>.
- L'aile gauche est entièrement embrasée et la toiture est effondrée au niveau du R+2. La propagation aux combles et à la toiture de l'aile droite est en cours.
- Le château est entouré de douves en eau. Le seul accès est un pont fortement délabré empêchant tout passage d'engin. L'accès à l'arrière du château n'est possible qu'en traversant le bâtiment.
- Un véhicule utilitaire est stationné devant le château. Une présence humaine est envisagée.

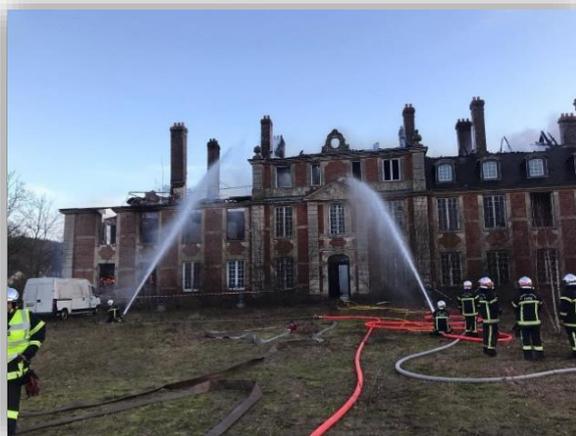
- Le Grand château de Serquigny, construit à la fin du XVII<sup>ème</sup> siècle sur les fondations d'un château médiéval a été fortement endommagé.
- La toiture et une partie des planchers se sont effondrés.
- La façade inscrite au titre des monuments historiques a été préservée.
- Aucune victime.
