# PARTAGE D'EXPÉRIENCE

## FEU DANS UN CORPS DE FERME ISOLE

n° 2024-04

Samedi 13 janvier 2024 peu avant 10h, les sapeurs-pompiers du Haut-Rhin sont appelés pour l'embrasement d'une ferme isolée d'environ 200 m<sup>2</sup>, réhabilitée en logement d'habitation.

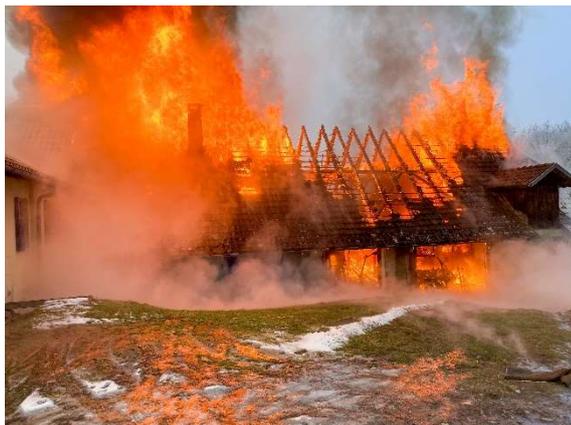
Les secours font face à un embrasement généralisé d'une extension d'une maison d'habitation R+1-1. Il n'y a aucun point d'eau incendie disponible, et la voirie d'accès au site est quasiment impraticable (neige et verglas).

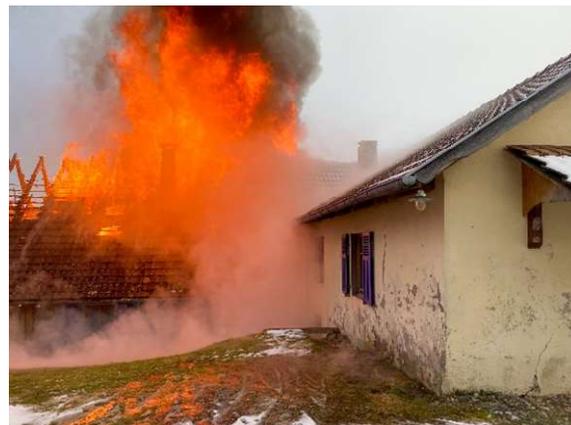
La ferme étant inaccessible aux engins lourds, et aucun point d'eau n'étant disponible, les matériels nécessaires à l'extinction sont acheminés à l'aide de véhicules légers hors route. Un binôme sous ARI commence les opérations d'extinction à l'aide d'extincteurs.

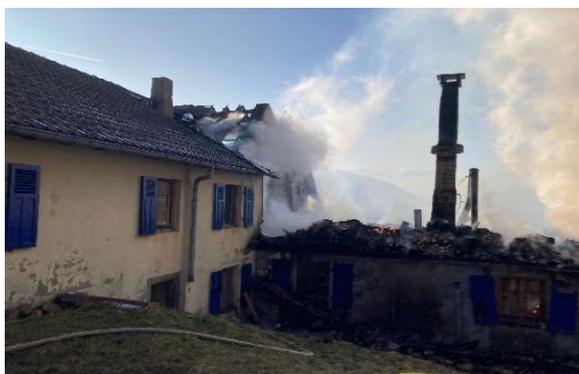
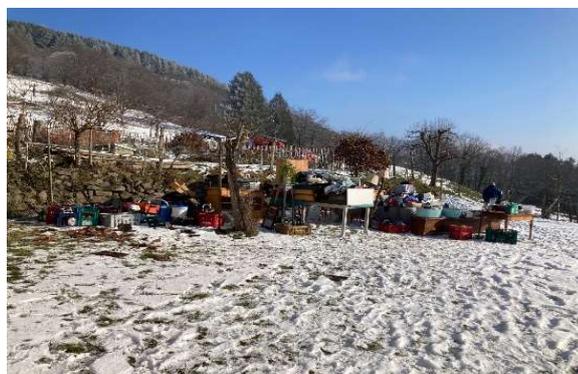
Les intervenants font face à l'embrasement généralisé de la moitié de l'habitation. Il s'agit d'un corps de ferme rénové en forme de L comprenant :

- Fort risque de propagation à la partie habitation : bâtiment ancien avec beaucoup de bois (planchers, plafonds, cloisons, etc.) ;
- Nombreux vides de construction, au niveau des planchers, accumulés au gré des rénovations successives, favorisant les feux couvants et complexifiant le dégarnissage.

Malgré ces conditions d'engagement difficiles (chaleur et fumées dans les combles, pas d'eau à disposition), l'**implication forte des intervenants** a permis, grâce à leurs actions d'extinction (avec des **extincteurs**) associées à des opérations de **dégarnissage** ciblées (au niveau des combles, de la toiture et des éléments de construction contigus aux deux bâtiments), de faire la part du feu.

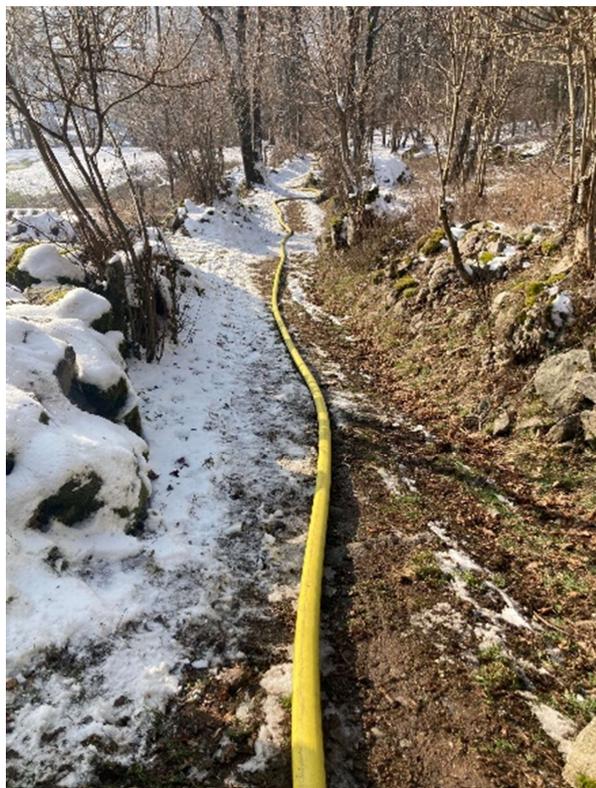
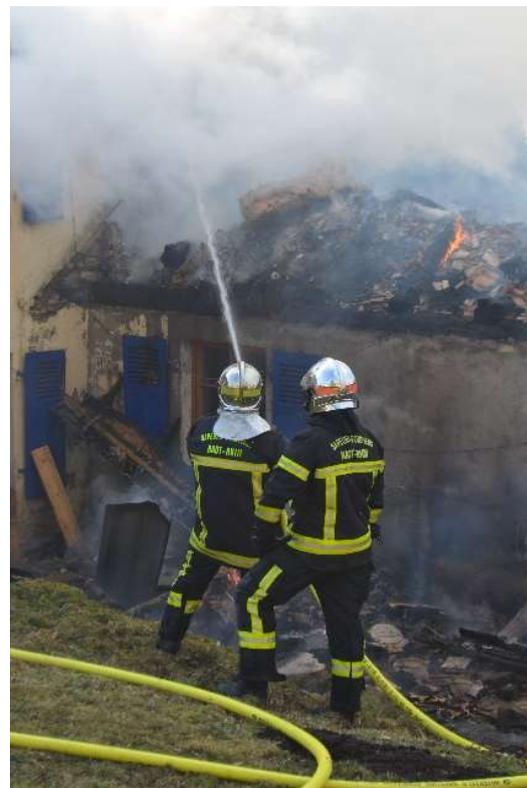
En raison des difficultés d'accès et de l'absence de possibilité d'alimentation sur le site du sinistre (bâche à eau vide au niveau de la ferme), le point d'eau choisi est un poteau, situé à environ 400 mètres de la ferme (à vol d'oiseau), avec un dénivelé d'environ 80 mètres. L'établissement de plus de 400 mètres, du CCF au point d'attaque, mis en place sur des sentiers escarpés et peu praticables, est composé de  $\frac{1}{4}$  de tuyaux de 70 et de  $\frac{3}{4}$  de tuyaux de 45.

Les problématiques de pression et de pertes de charge ont nécessité une attention permanente de la part du chef du secteur alimentation, en collaboration avec le chef du secteur attaque, afin notamment de réguler l'action des lances et de veiller à l'utilisation d'un débit minimum tout le long de l'intervention, pour préserver le dimensionnement hydraulique et éviter la cavitation et le gel des tuyaux.

La vigilance concernant le débit a été particulièrement difficile, notamment en raison du type de LDV (Leader), dont le débit se règle avec la poignée, et non avec une bague. De plus, le conducteur du CCF n'avait pas de liaison radio avec les porteurs de lance.

Le dispositif hydraulique mis en place rappelle la manœuvre FDF « établissement d'une lance 500 jusqu'à 440 mètres » qui aurait pu être privilégiée dans ce cas de figure. Cette manœuvre nécessite l'engagement de 4 CCF, qui vont chacun dérouler et établir les 80 m de tuyaux sur claie de portage et 120 m d'un des dévidoirs de Ø 45.
