# RETOUR D'EXPÉRIENCE

## Intervention pour feu de pavillon La Plaine sur Mer

25 octobre 2024, 17h06

2 LD la Vinotière, commune de **La Plaine sur Mer**

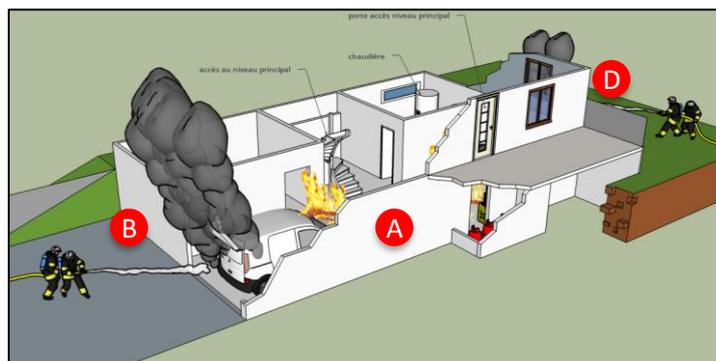
Le chef d'agrès assure une reconnaissance complète et ferme les portes du pavillon.

► A l'arrivée du FPTL Saint Michel Chef Chef, il fait établir 2 LDV:

- 1 en façade B une LDV 500 en attaque directe depuis l'extérieur.
- 1 en façade D une LDV 500 en refroidissement des fumées pour éviter la propagation en façade.

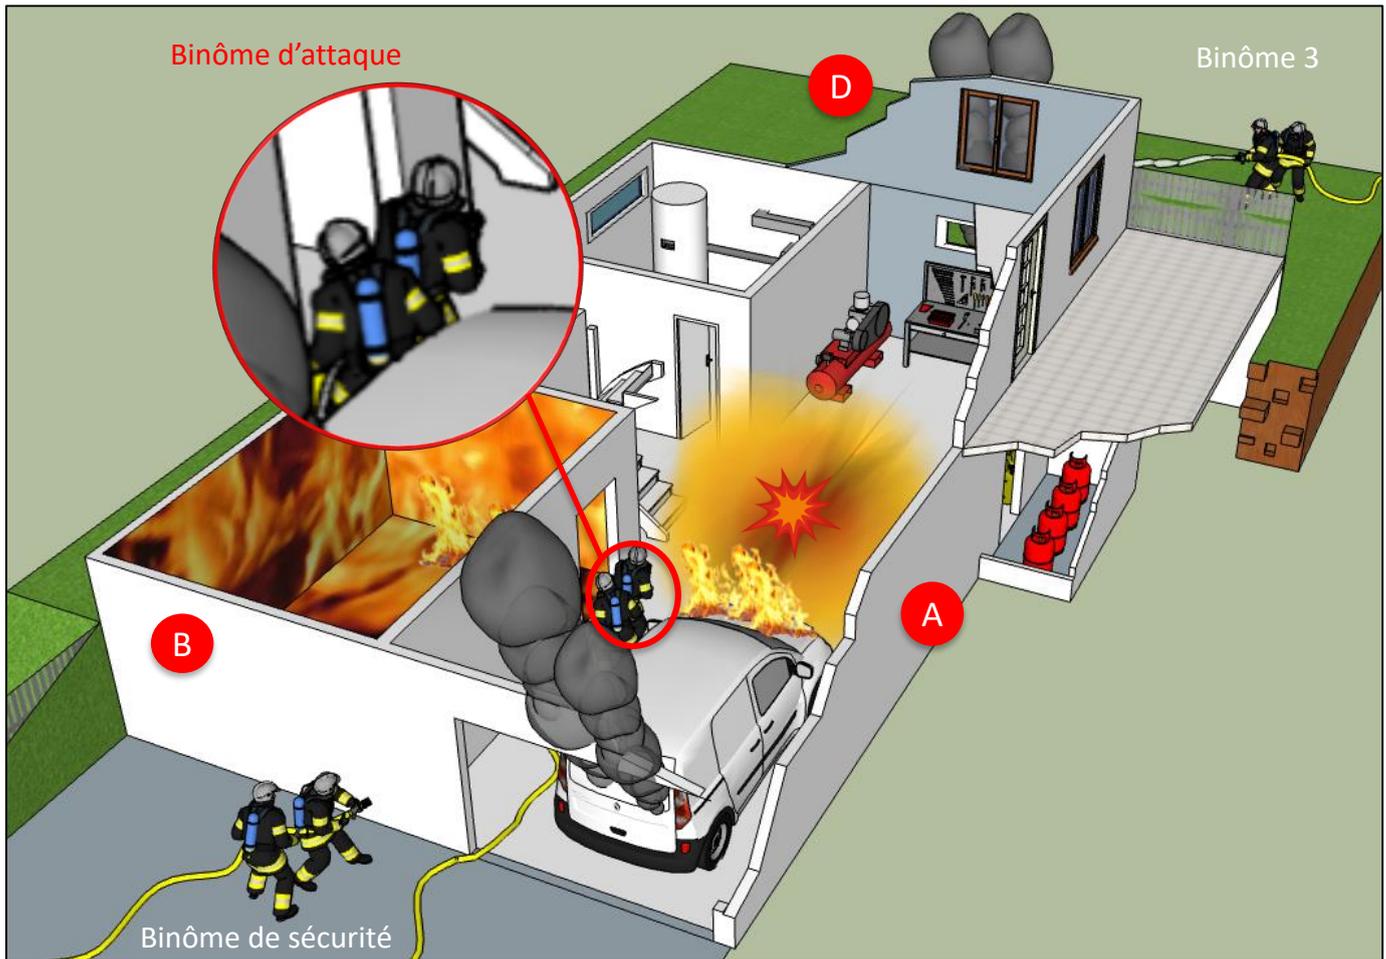
► Le pavillon est de forme rectangulaire, et d'une superficie au sol de 100m<sup>2</sup>. Il est isolé de tout tiers.

Le sous sol est aménagé en garage et en un atelier de bricolage. 4 bouteilles de gaz de 13kg et des jerricans d'essence y sont stockés.

► Suite aux réactions immédiates, le foyer baisse en intensité. L'idée de manœuvre du COS est alors de faire pénétrer un binôme dans le volume afin de parfaire l'extinction de la VL, sécurisé par un second binôme restant à l'extérieur.

Au moment où le binôme d'attaque pénètre dans le volume, une 1<sup>ère</sup> explosion retentit.

- Une forte élévation de la température
- Une boule de feu qui envahit le local et sort par la porte du garage

Après analyse des témoignages et des éléments RCCI, cette première explosion serait due à l'explosion des jerricans d'essence.

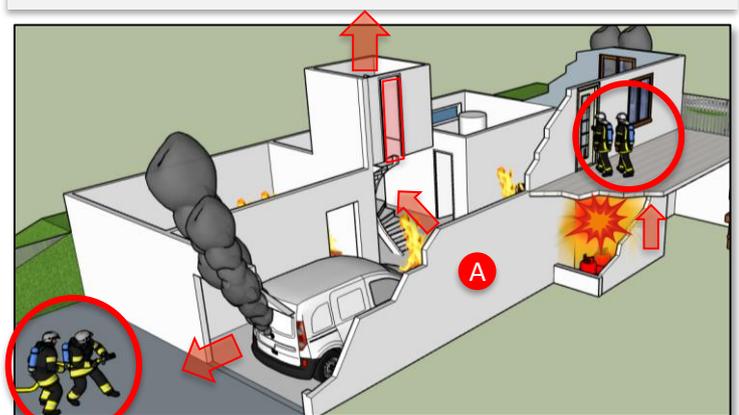
➔ Onde de surpression

Environ 15 minutes après la 1<sup>ère</sup> explosion, 2 explosions consécutives retentissent. Il s'agit, cette fois-ci de l'explosion de 2 bouteilles de gaz 13 Kg.

Le binôme situé sur la terrasse est projeté en arrière, ainsi que le binôme situé au niveau du portail.

Si la 1<sup>ère</sup> explosion peut être attribuée aux jerricans d'essence, les 2 autres quant à elles sont très clairement liées aux bouteilles de gaz. En effet l'onde de suppression et les dégâts structurels provoqués sont caractéristique d'une explosion d'une bouteille de gaz de 13kg. **Le COS ayant interdit l'accès à l'intérieur** du pavillon, les blessures des binômes sont superficielles.
