PARTAGE D'EXPERIENCE

Feu cathédrale de Rouen

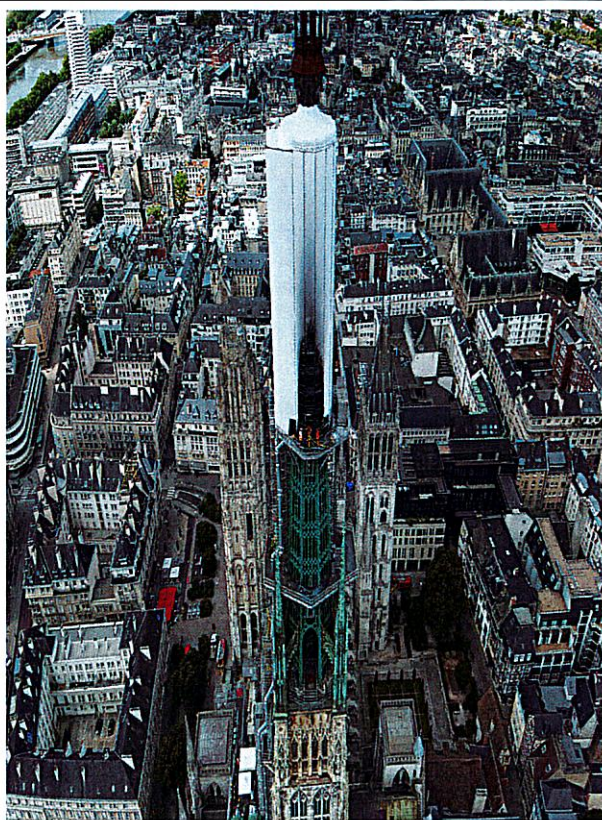
- ▶ Feu de bâche au niveau de la flèche à 103 mètres ;
- ▶ Un foyer perceptible au niveau de l'échafaudage ;
- ▶ Quatre ouvriers présents au niveau du sinistre.
