Partage d'EXpérience

Feu de cidrerie

Le 21 mars 2025 à 06h30, le CTA est alerté pour un feu dans une cave cidricole rue de la Baudrière, commune de Verneusses. Le requérant (exploitant) précise que la cave est d'une superficie estimée à 700 m² et contient des alcools.

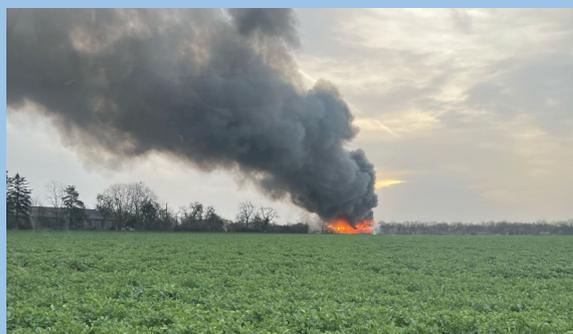
3. SITUATION À L'ARRIVÉE

- Les premiers engins aperçoivent lors du transit un panache de fumée important.
- À l'arrivée du premier FPT, le bâtiment de 700 m² est entièrement embrasé.
- Une citerne souple de 30 m³ est à quelques mètres du sinistre mais n'est pas exploitable à cause du rayonnement et des fumées.
- Une citerne gaz enterrée alimente la cidrerie.

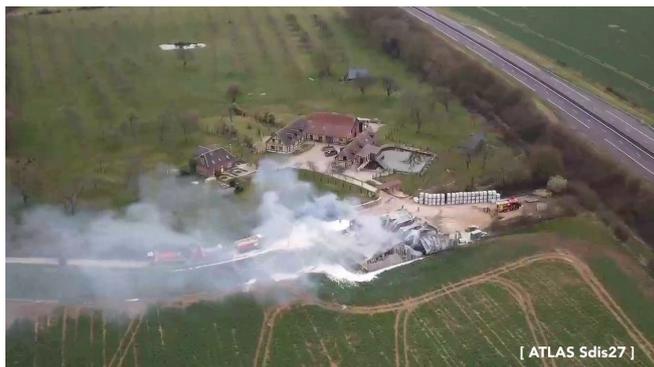
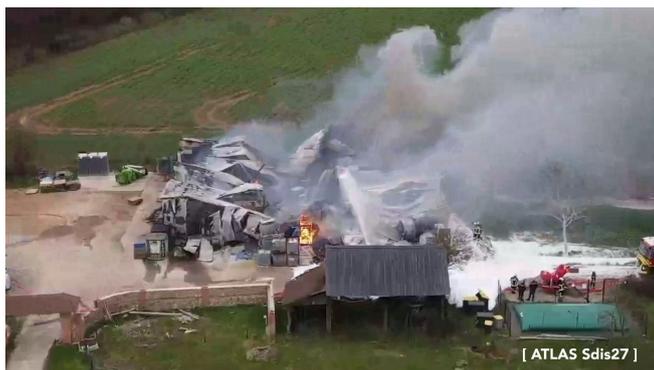
- Risque d'effondrement du bâtiment à structure métallique.
- Potentiel calorifique important dû à la présence de liquides inflammables sur le site.
Stockage intérieur : 4000 litres d'alcool en fûts, 2000 litres de vinaigre en bouteilles, 2000 litres de pommeau en bouteilles, 100 000 litres de cidre en bouteilles.
Stockage extérieur : 5000 litres de vinaigre en fûts.
- Risque de fuite de gaz enflammée dû à la présence d'une citerne enterrée au pied du bâtiment.
- Risque d'explosion d'une bouteille de gaz présente sur un chariot élévateur dans le bâtiment.
- Risque d'explosion de plusieurs bouteilles de CO₂ soumises au rayonnement.
- Présence d'un établissement de fait ERP (gîte composé de 23 chambres et d'une salle de réception) et d'une habitation à proximité.
- Présence de l'autoroute A 28 à 100 mètres.
- Accès unique pour les secours sous les fumées.

- Mise en place d'une LDV en protection des bouteilles de CO₂ soumises au rayonnement.
- Alimentation du FPT et du CCGCM par le cellule émulseur.
- Etablissement et utilisation conjointe d'une lance à mousse sur FPT alimenté et du canon mousse du CCGCM.
- Mise en aspiration d'une MPR sur une mare d'environ 120 m³ à proximité de l'habitation lorsqu'elle a pu être accessible.
- Établissement d'une ligne d'alimentation sur un PI implanté à 2 km avec une MPR en relai.
- Reconnaissance du risque de pollution d'un fossé à proximité.
- Déblai assisté par un engin agricole.

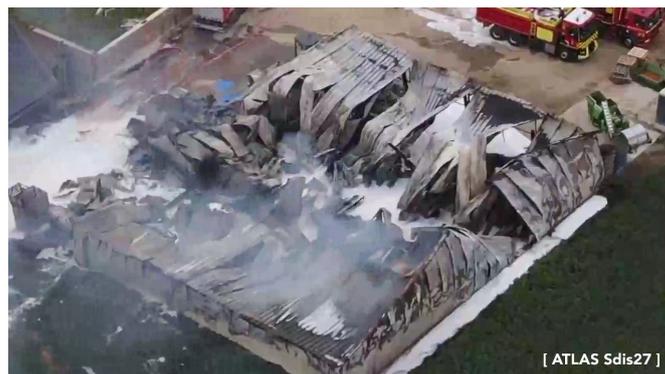
- Bâtiment de 700 m² entièrement détruit.
- Stockage intérieur intégralement détruit.
- Stockage extérieur partiellement détruit.
- 2 personnes au chômage technique.
- Aucune pollution due aux eaux d'extinction.
