SERVICE DÉPARTEMENTAL D'INCENDIE
ET DE SECOURS DE LOT-ET-GARONNE

Partage d'Expérience – Feu de silo Biomasse Commune de SAUVETERRE LA LEMANCE – Etablissement Lhoist

PEX n° 01/2019 - SDIS47 Bureau
Retex - RCCI

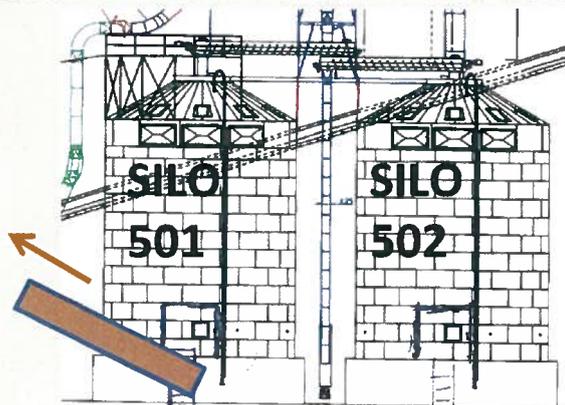
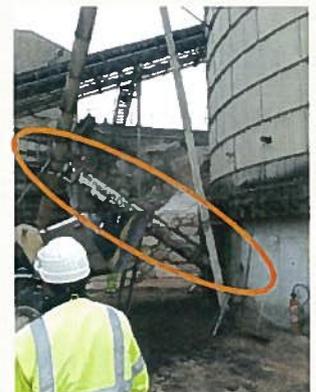
Action de dépotage n°1
par vis sans fin « morillon »
positionnée en partie basse du silo.

« Système de dépotage non
fonctionnel après mise en place
et essai »
