Partage d'Expérience - PEX

§1. Description du sinistre :

Le jeudi 07 mars 2019 à 08h39 et le jeudi 19 septembre à 06h31, le CTA-CODIS reçoit un appel du PCC CITURA signalant un début d'incendie sur le toit d'un tramway circulant en plein centre de la ville de Reims. Dans chaque cas, la rame est arrêtée le long d'une voie de circulation piétonne (mise en sécurité automatique de la rame). La rame est évacuée mais ne peut être déplacée de la zone où elle se trouve.

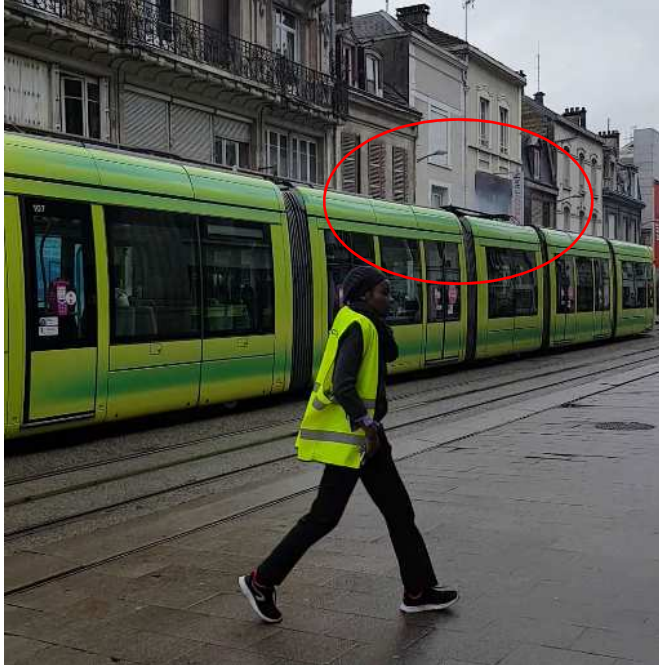
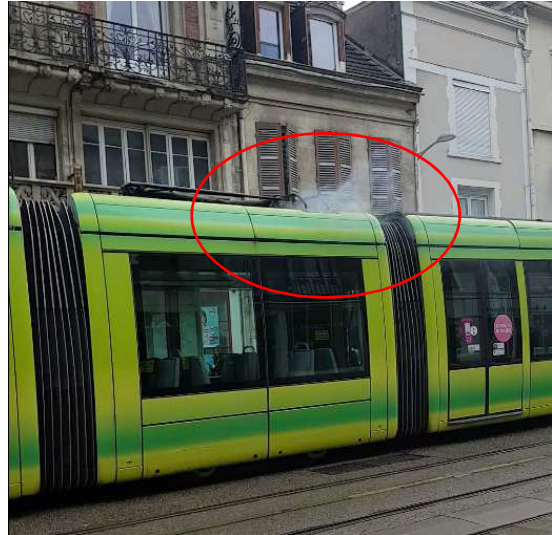
La rame est arrêtée en centre-ville dans une rue piétonne très fréquentée. Le tramway présente un dégagement de fumée claire au milieu du toit, sous le pantographe. La rame est alimentée à cet endroit du parcours par le sol, alimentation dite APS (Alimentation Par le Sol). La rame a été évacuée avant l'arrivée des secours.

Extraits d'une vidéo Facebook d'un passant

Ce type d'incident survient pour la première fois sur le réseau. De nombreux agents ALSTOM, dont un responsable atelier, se présentent sur les lieux ainsi que les responsables exploitation et de la sécurité de CITURA. Rapidement, il est établi **qu'il s'agit d'un problème au niveau du pack batterie**, situé sous le pantographe et servant d'alimentation relai (pour la circulation du tramway sans alimentation externe).

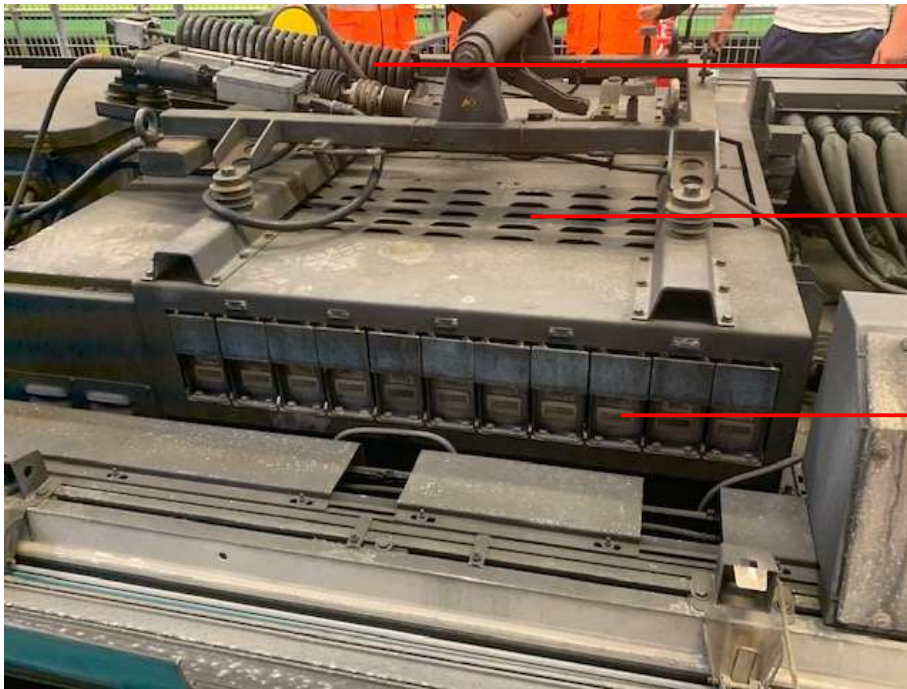
Pack batterie de 756 V constitué de batteries plomb 12 V assemblées en pack de 3 et montées en série de 21 packs (la cause de la défaillance est inconnue).

Ressort pantographe

Orifices à utiliser pour utilisation des extincteurs

Batteries

1. **Faire isoler et sécuriser** le coffre batterie avant toute action par le technicien Alstom ;
2. **S'assurer** de la dé-préparation de la rame et de la coupure de la ligne aérienne de contact (LAC) (si zone non APS) auprès du CIL CITURA. Ne surtout pas se tenir au-dessus du pantographe si celui-ci est baissé (risque d'effet catapulte / ressort). Ne pas monter sur le toit, rester sur les côtés ;
3. **Procéder** dans un 1^{er} temps à l'extinction par une attaque simultanée des 2 côtés du pack batterie au moyen d'un extincteur au CO2 en accédant avec les échelles escamotables de chaque côté de la rame ;
4. **Dans un second temps, parfaire** l'extinction avec un extincteur à poudre. Pour une sécurisation optimale, les personnels porteront la tenue de feu complète avec casque F1, ARI capelé et gants 1000V ou à défaut gants d'attaque ;

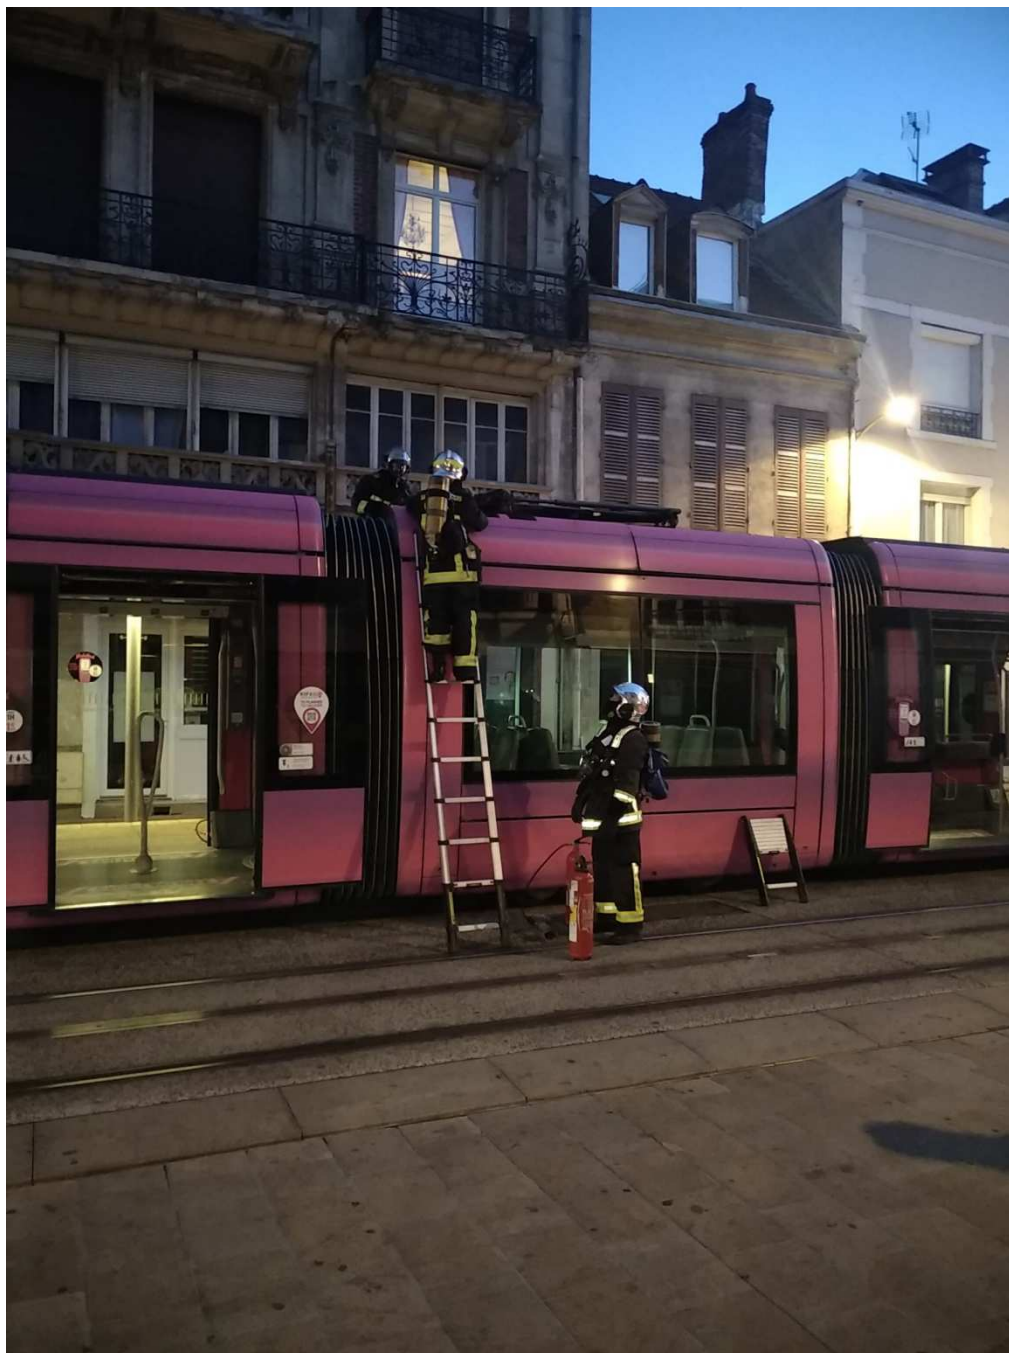
Résultats : après utilisation du CO₂ et de la poudre, le dégagement de fumée est stoppé. Persiste une température relevée à 90°C au centre du pack batterie.

5. **Contrôler visuellement et au moyen de la caméra thermique l'efficacité de l'action** des sapeurs-pompiers et de l'arrêt de l'emballement des batteries ;
6. **Remorquer la rame de tramway vers l'atelier** (par CITURA, sous escorte Police Municipale) ;
7. **Laisser refroidir à l'air libre et sous surveillance le pack batterie** puis procéder à son démontage complet (par ALSTOM).
