PARTAGE D'EXPERIENCE n° 2020/02

Le Chef de groupe CÔTIÈRE sera engagé à la demande du Chef d'agrès du CCR MIRI.

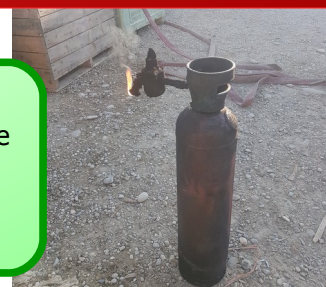
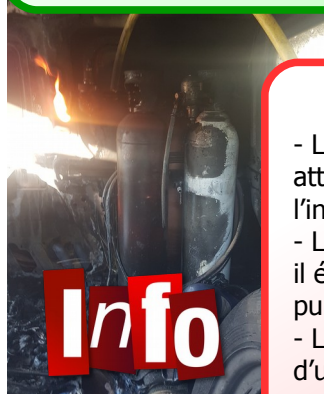
Un feu s'est déclaré au niveau de la robinetterie d'une bouteille d'acétylène au moment de l'allumage d'un chalumeau oxy-acétylénique, sur un chantier de dépannage poids-lourd dans une exploitation agricole. Une flamme de pré-mélange semble s'être produite à l'intérieur d'un véhicule utilitaire, provoquant le départ de feu. Avant l'arrivée des secours, le requérant a écarté le véhicule du bâtiment agricole se trouvant à proximité et a tenté d'éteindre le feu.

Il informera par la suite le Chef d'agrès du CCR de la présence de bouteilles d'acétylène et d'oxygène à l'intérieur du véhicule. Le feu ne concernant qu'une partie de ce dernier, les bouteilles n'ont été soumises que peu de temps au flux thermique. Cependant une fuite enflammée est présente au niveau de la bouteille d'acétylène.

- Après concertation, le dispositif est allégé pour la nuit (1 EPT avec 2 SP dont un CATE), les opérations de refroidissement sont stoppées. Une surveillance avec relevés de mesures est demandée. La fuite enflammée de faible débit est toujours présente. Aucune montée en température n'est relevée.

- A 6h30, la décision est prise de déplacer la bouteille d'acétylène et de l'immerger dans un bac rempli d'eau. La flamme a été éteinte, la bouteille a pu finir de se vider à l'air libre. Elle sera évacuée ultérieurement.
