# SDIS 76

PEX 2020\_05

# PARTAGE D'EXPERIENCE

## DE L'EFFONDREMENT D'UN PLAFOND A LA PREVENTION APPLIQUEE A L'OPERATIONNEL (PAO)

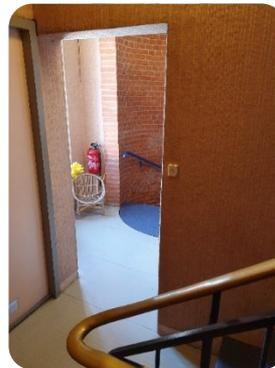
Escalier hélicoïdal  
(au RDC)

Pour accéder au troisième étage, les secours empruntent, depuis l'entrée du bâtiment au n°41, **un premier escalier, de type hélicoïdal** en structure métallique, jusqu'au deuxième étage (escalier exigü non encloisonné qui prend naissance depuis le sous-sol sans recouplement). Puis ils traversent un percement dans le bâtiment contigu pour récupérer **un second escalier non encloisonné de type demi tournant** afin d'atteindre le dernier étage. Ils constatent alors que l'effondrement concernait uniquement un faux-plafond en lames de pvc, fixé sur un solivage bois vétuste.
