# Bureau enquêtes accidents pour la sécurité de l'aéronautique d'État

## Rapport d'enquête de sécurité

S-2019-09-A

Date de l'évènement	2 août 2019
Lieu	Générac (Gard)
Type d'appareil	Conair Turbo Firecat « Tracker »
Organisme	Direction générale de la sécurité civile et de la gestion des crises

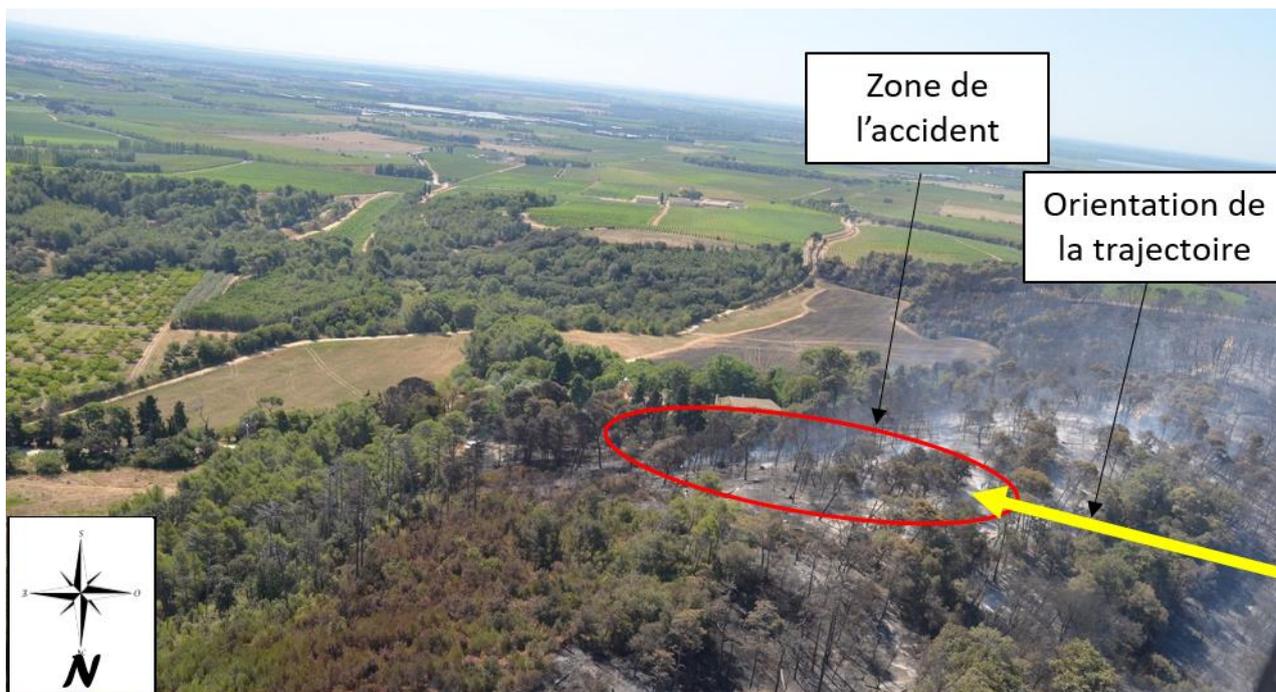
L'accident a eu lieu sur la pente d'une colline boisée, qui culmine à 110 mètres, dans un domaine privé. La zone de l'accident est de forme longitudinale et orientée dans le sens de la pente au cap 100°. Sa longueur est d'environ 200 mètres et sa largeur de 10 à 30 mètres. Le dénivelé entre les points extrêmes de la zone est voisin de 40 mètres.

Figure 3 : vue générale du site de l'accident

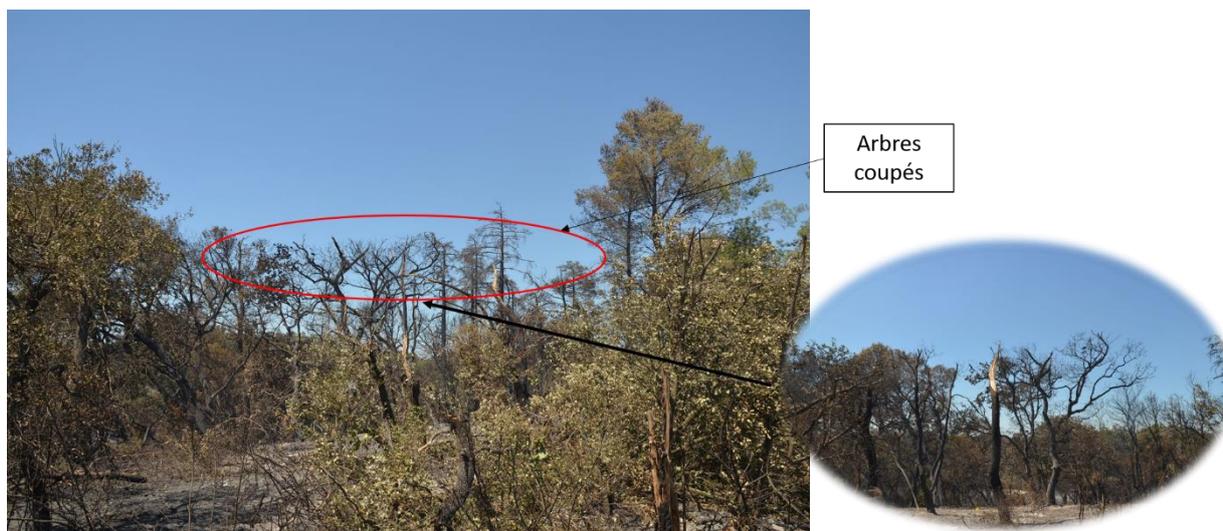
Au sommet de la colline, plusieurs arbres sont coupés selon un plan proche de l'horizontale correspondant à la trajectoire de l'avion, à une hauteur sol comprise entre 10 et 15 mètres.

Figure 4 : arbres coupés au sommet de la colline

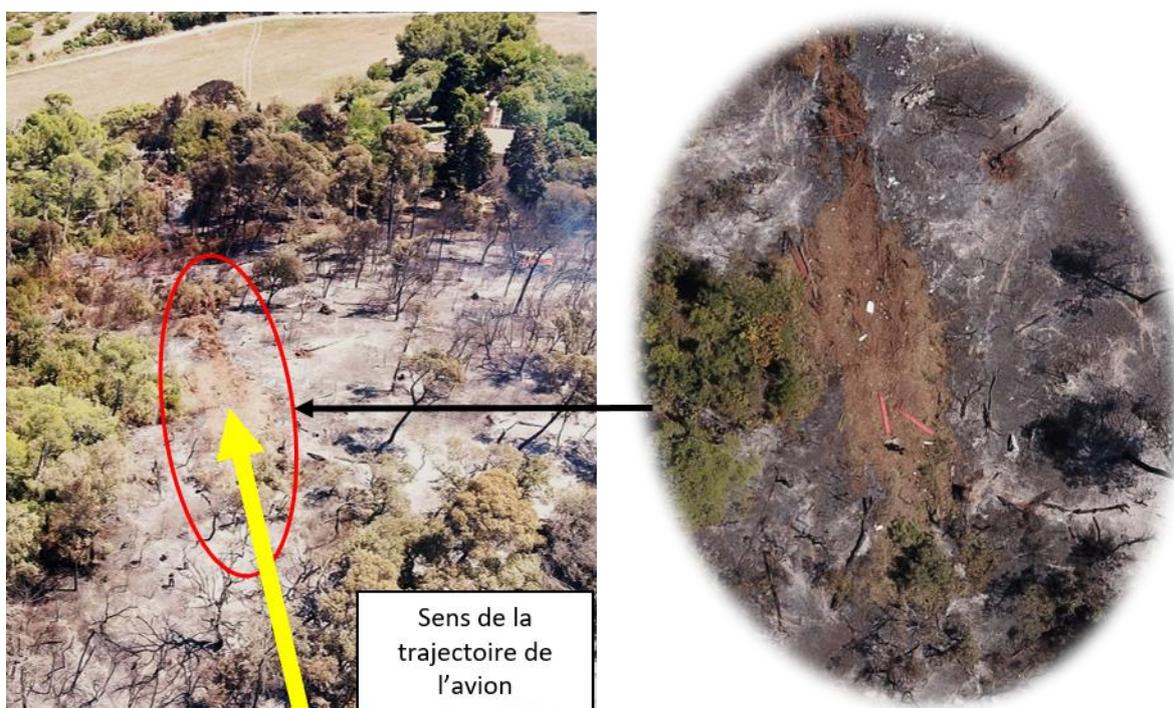
Puis, dans le sens de la pente, une trace de frottement est visible au sol sur quelques mètres.

Figure 5 : traces au sol

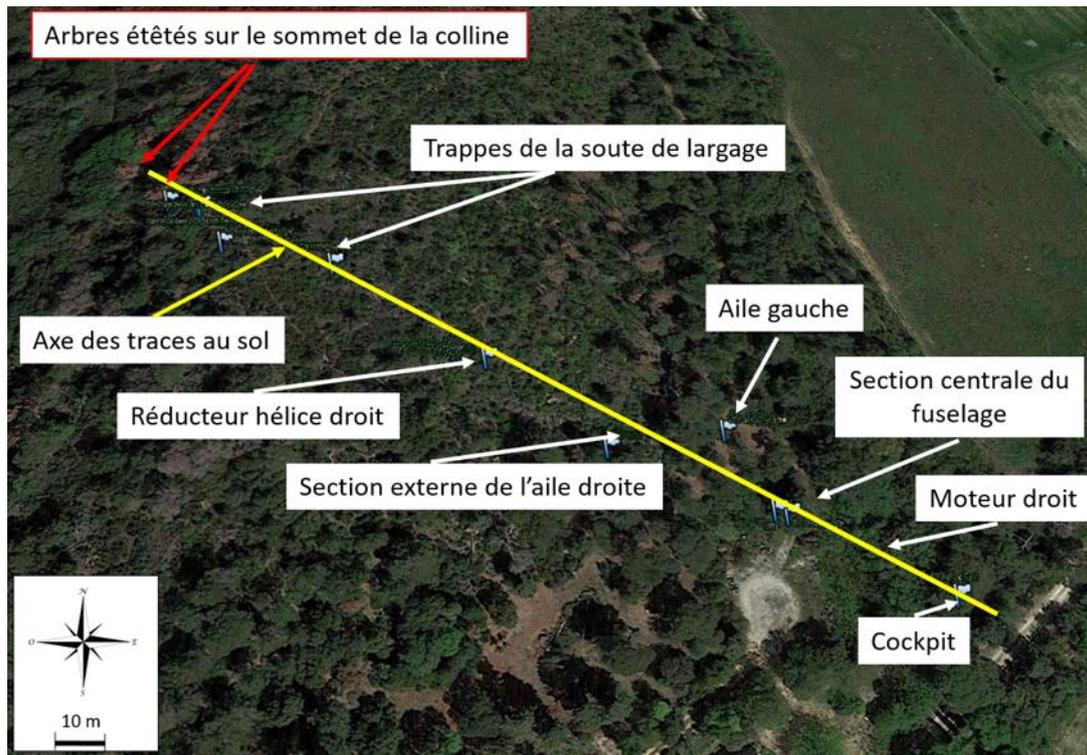
L'épave est répartie selon l'axe et le sens de la trajectoire de l'avion, en trois zones successives.

Figure 6 : carte de répartition des débris

Après avoir touché des arbres, les traces au sol montrent que l'appareil a touché le sol à plat, sur le ventre, avec une faible vitesse verticale et une vitesse horizontale importante. Le fuselage est resté à peu près dans l'axe de la trajectoire.

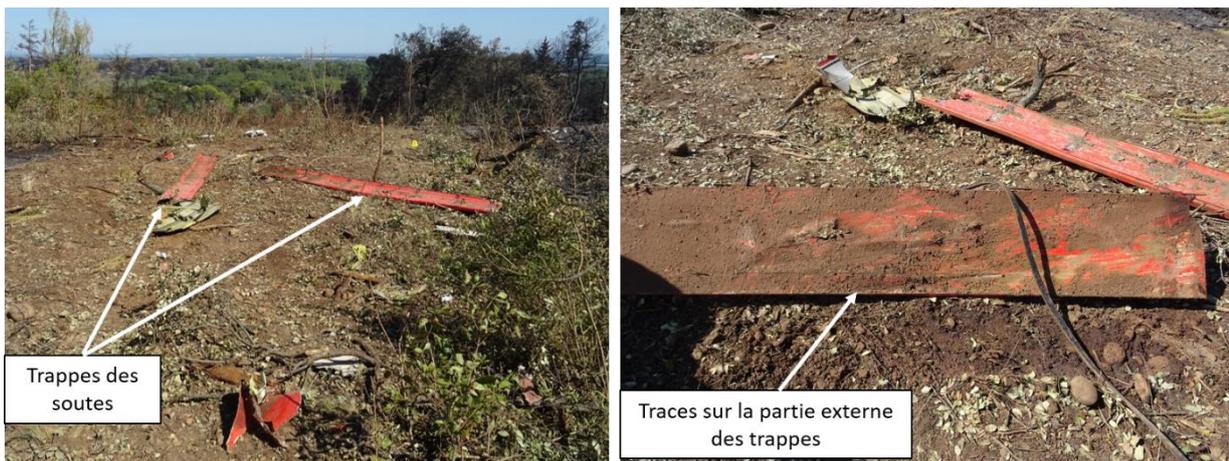
Les premiers éléments retrouvés sur le début de la zone de frottement au sol sont les trappes des soutes de retardant. Elles sont rayées sur leur partie externe.

Figure 7 : trappes de soute du produit retardant

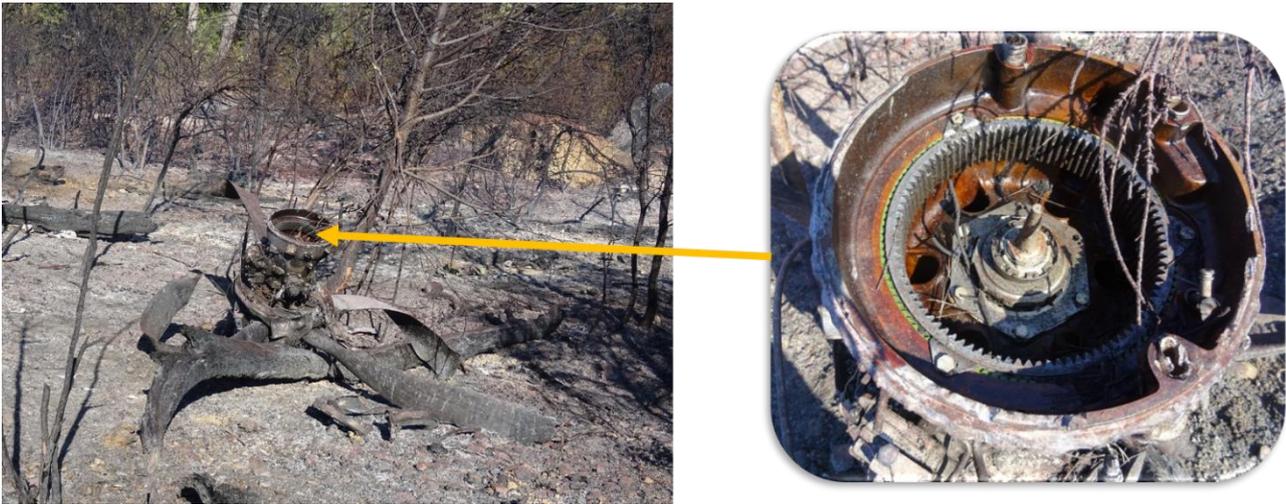
L'hélice droite et son réducteur sont détachés du moteur et sont retrouvés dans la pente. Des traces de rotation sont visibles sur les engrenages du réducteur.

Figure 8 : hélice et réducteur droits

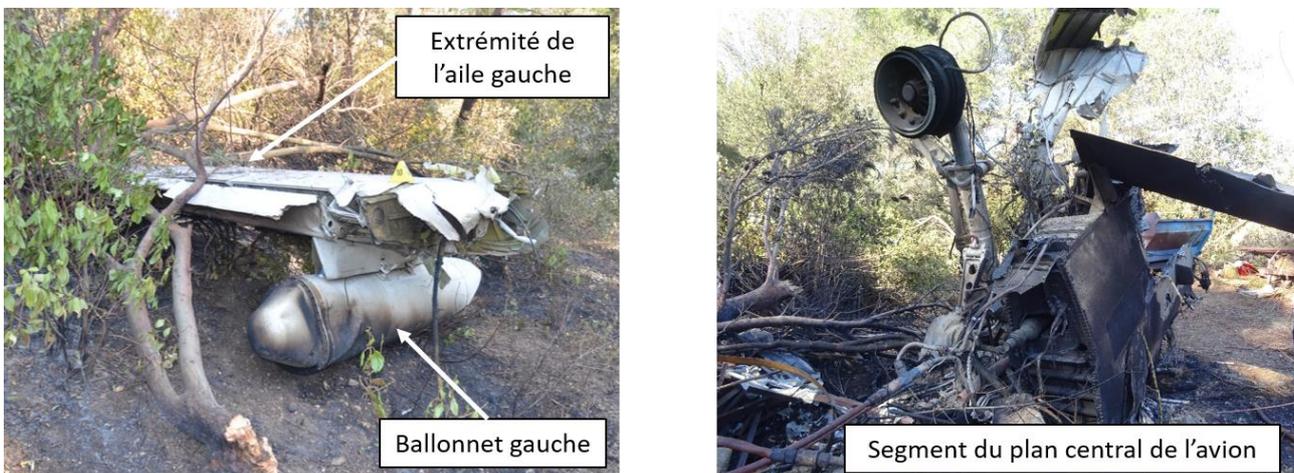
La partie principale du fuselage est située en contrebas, sur une zone horizontale. L'aile gauche et le moteur droit sont à proximité du fuselage. Le moteur gauche est plus bas.

Figure 9 : éléments de l'épave situés en zone médiane de la trajectoire

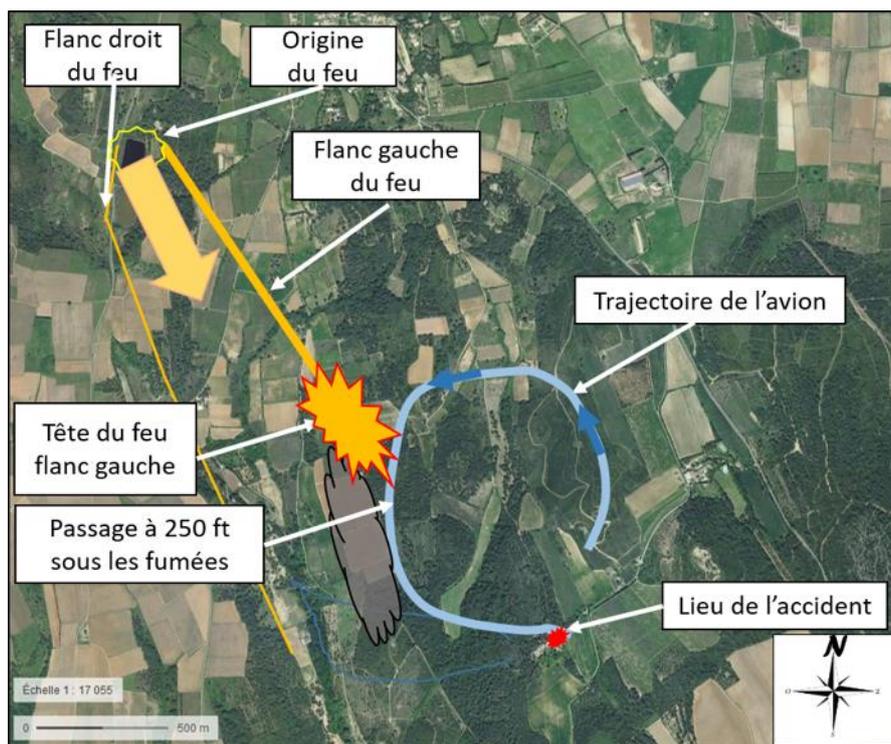
En arrivant sur la zone d'incendie pour sa deuxième rotation, le pilote réalise un premier circuit de reconnaissance au-dessus de la zone sur laquelle il lui est demandé de larguer, puis il effectue un virage à gauche, d'un diamètre d'environ 900 mètres avant d'approcher à une hauteur de 250 ft l'imposant panache des fumées.

Figure 10 : trajectoire de l'avion

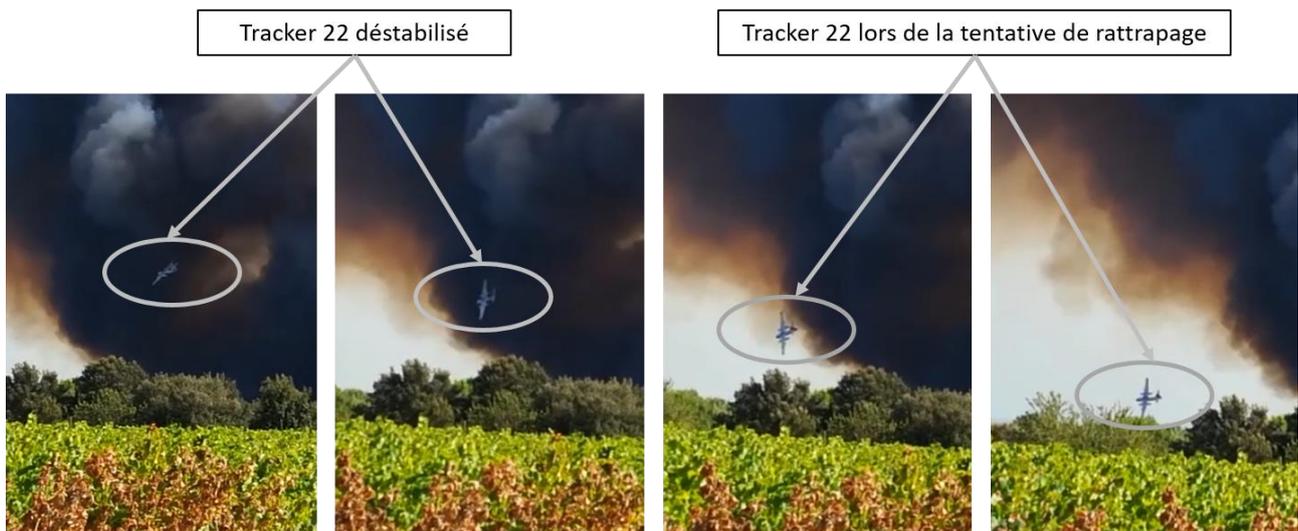
Figure 11 : déstabilisation de l'avion et tentative de rattrapage

Le pilote est en virage à gauche, avec une inclinaison variant entre 50° et 70°. Il est à 250 ft sol environ, avant de survoler la colline, lorsqu'il passe près des fumées.  
 Les moteurs fonctionnent normalement et les hélices tournent à environ 1 500 tr/min.  
 L'avion subit une déstabilisation latérale en passant à proximité des fumées.

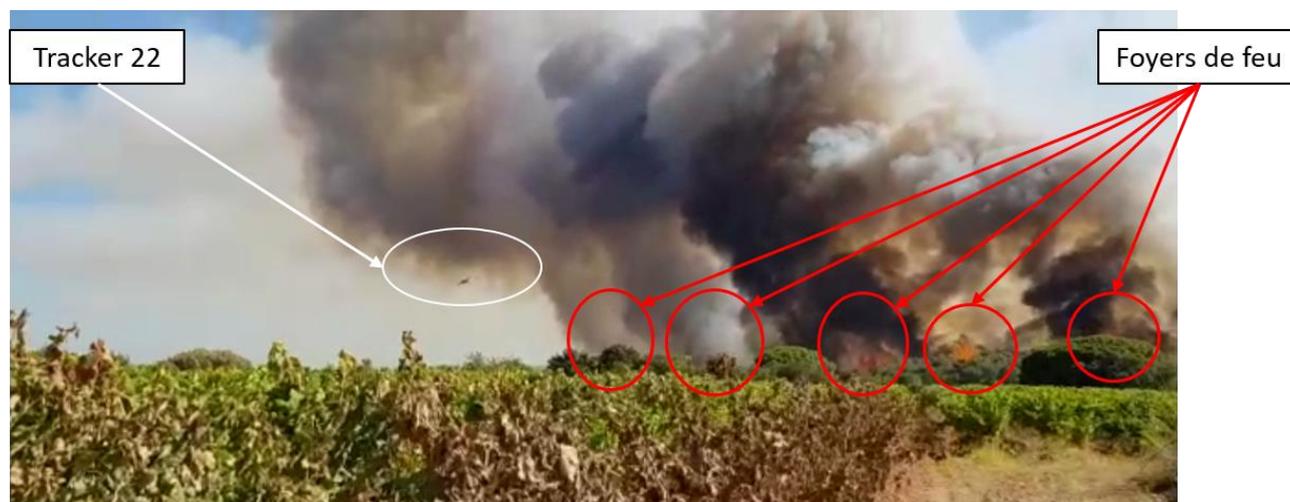
Par ailleurs, dans cette zone, une tempête passée a laissé de nombreux arbres morts et secs au sol, qui nourrissent le feu. Le temps de résidence des flammes est donc plus long et la température de l'incendie peut s'élever jusqu'à 2 000 °C dans ces zones.

Figure 12 : plusieurs foyers de feu 40 secondes avant l'accident

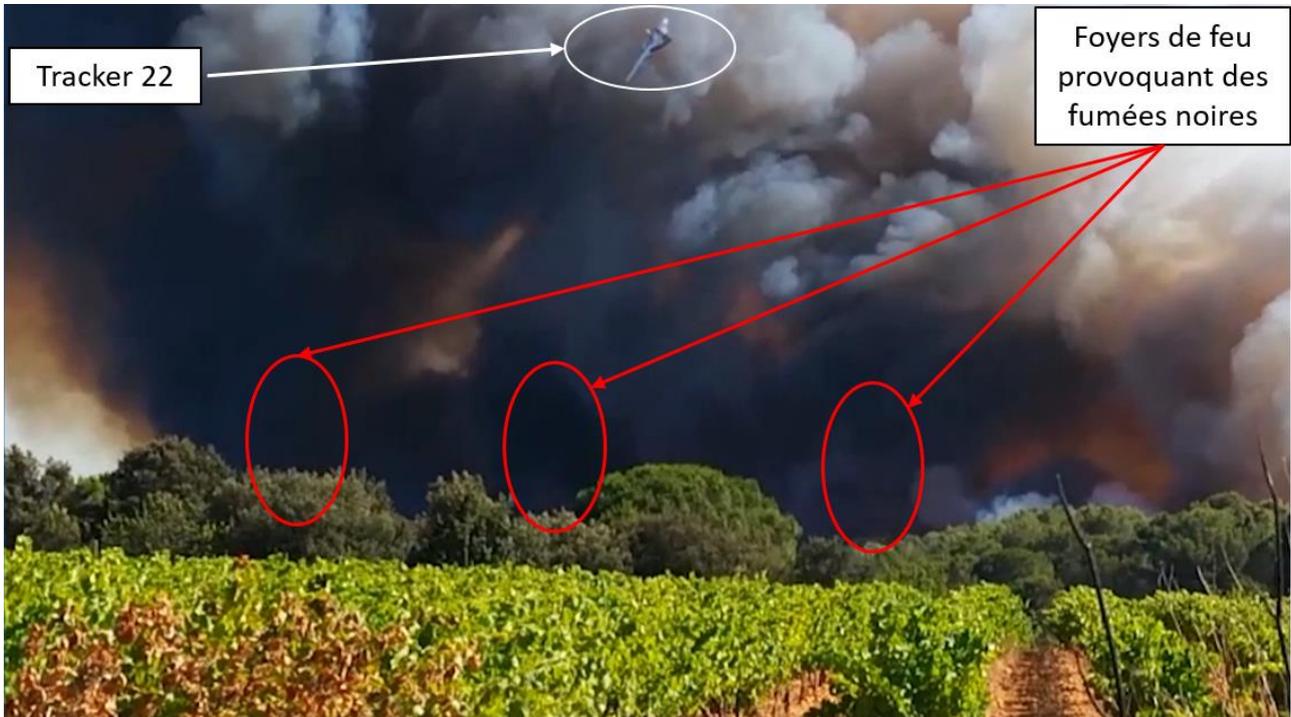
En conséquence d'une vitesse de propagation importante, le feu ne brûle pas complètement les matières. La fumée noire qui s'en dégage est caractéristique d'une combustion incomplète des végétaux. Les matières qui s'élèvent dans la fumée sont prêtes à s'enflammer instantanément dès qu'un apport d'oxygène suffisant se présente. Ce phénomène est couramment qualifié de « chaudron » par les pompiers.

Figure 13 : front de feu et fumées noires 10 secondes avant l'accident

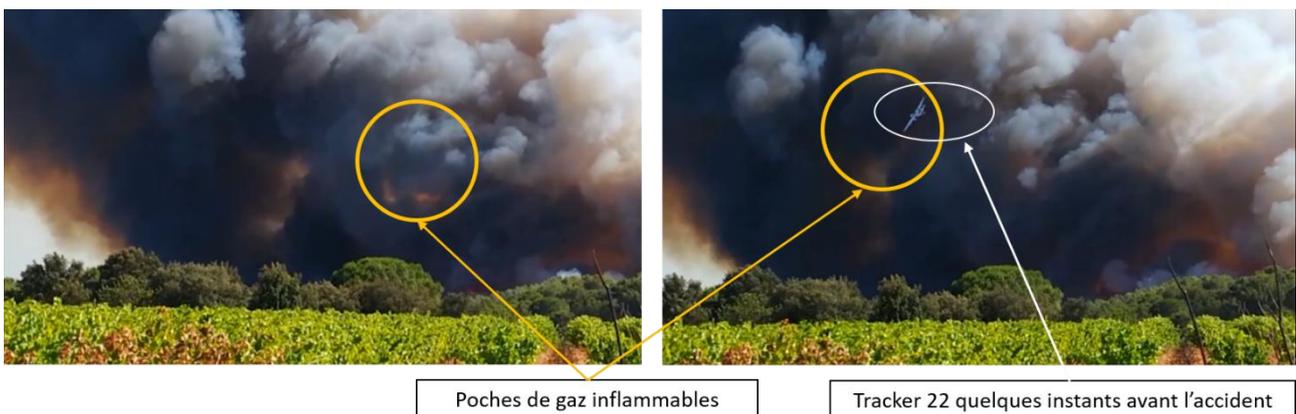
La simultanéité de ces multiples foyers et du phénomène de combustion incomplète est de nature à créer des poches de gaz inflammables, emprisonnées hors du sol entre deux volutes de fumées. Sous l'effet du vent, un appel d'air peut se créer entre ces volutes et provoquer une brutale auto-inflammation, en dehors des flammes, à proximité des panaches de fumée.

Figure 14 : présence de poches de gaz inflammables

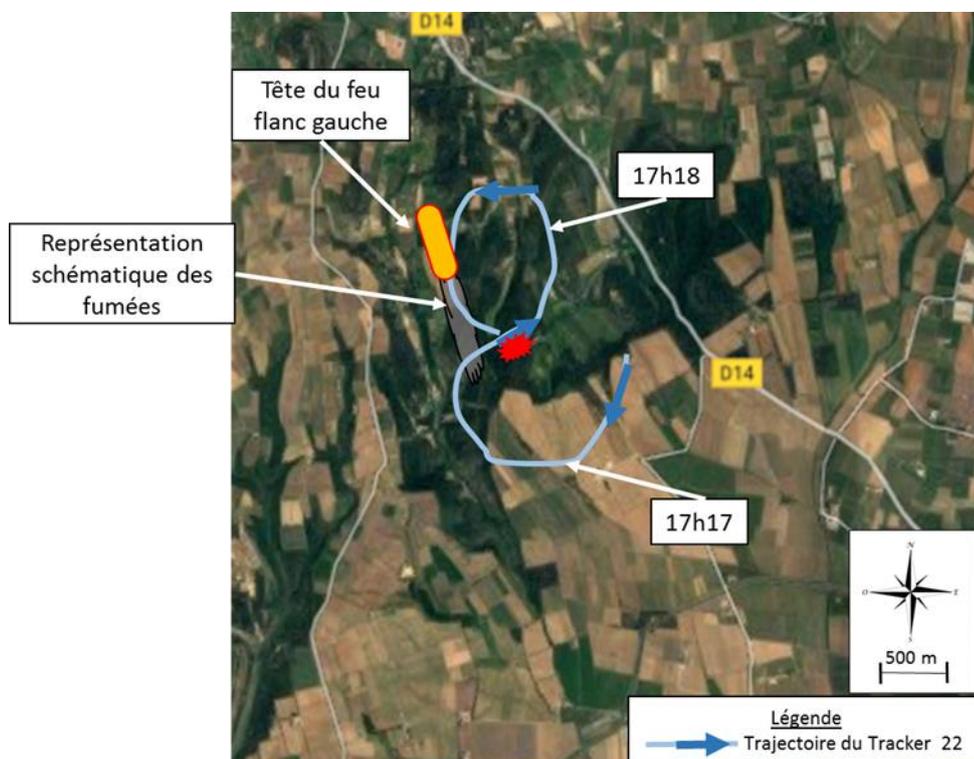
Il tente de le contacter à trois reprises. Mais le coordinateur, en communication radio sur la VHF/FM avec le COZ pour demander des renforts, ne le reçoit pas.

Figure 15: chronologie des messages radio et de la trajectoire du Tracker 22

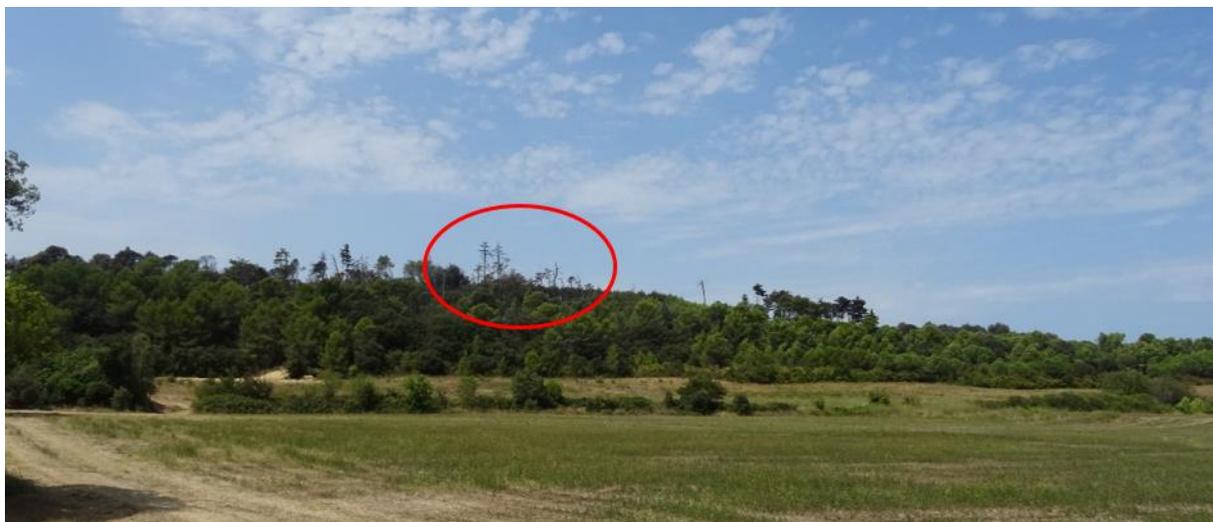
La zone d'incendie est très proche du lieu de décollage. Le pilote a donc peu de temps pour percevoir l'environnement, analyser les informations et construire sa trajectoire. Le feu s'est déplacé entre le moment où le pilote l'a traité en début d'après-midi et le moment où il revient avec le Tracker 22. Le feu a progressé en direction d'une colline, que le pilote n'avait probablement pas vu lors de sa première rotation. En vol, ce faible relief est difficile à percevoir par l'œil humain. La hauteur des arbres n'est pas perceptible à la verticale.

Figure 16 : arbres heurtés par l'avion en haut de la colline

**L'œil humain a une capacité d'évaluation du relief limitée en vol. Disposant de peu de temps pour observer l'environnement, le pilote n'a pas perçu la hauteur de la colline surplombée d'arbres élevés.**
