SYNTHESE DE L'INTERVENTION

Intervention pour feu d'entrepôt Site Intermarché Logistique de Reyrieux Le 17 octobre 2020

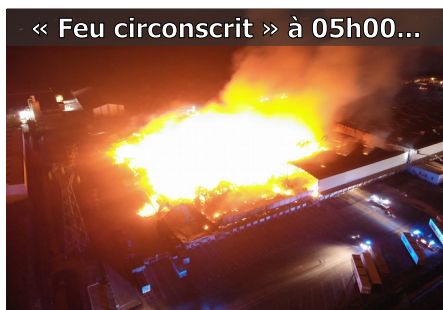
« Feu circonscrit » à 05h00...

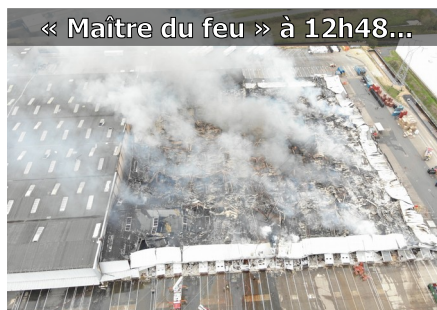
« Maître du feu » à 12h48...

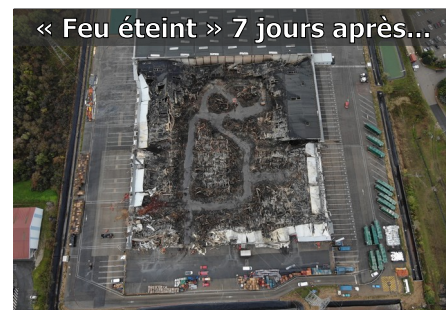
« Feu éteint » 7 jours après...
